# Besiktningsprotokoll

Anticimex Försäkringsbesiktning i samarbete med Fastighetsbyrån

| Fastighetsadress:<br>Grödingevägen 85 | |

| Besiktningsdatum:<br>2026-01-19 | Protokollnummer:<br>69505732 |

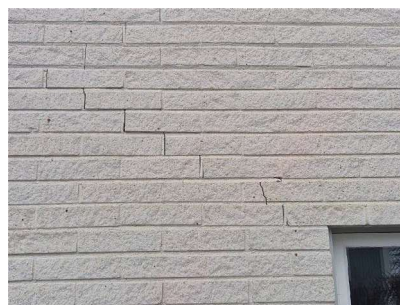
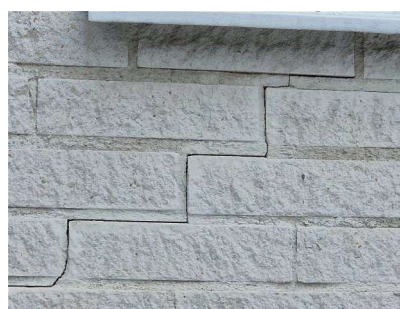
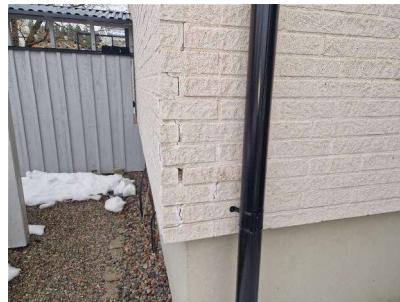
#### Utvändigt / Fasad

Sprickor finns i fasadfogar.

Vi rekommenderar en fördjupad undersökning för att bedöma orsak och omfattning.

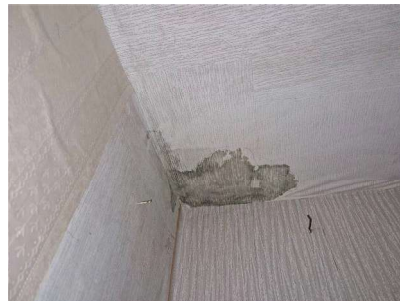
### Entréplan / Klädkammare

Taket har fuktfläck.

Fuktfläckar kan bero på olika saker, och kan vara ett tecken på en tidigare eller en pågående fuktskada.  
Vid besiktningstillfället noterades inga förhöjda fuktindikationer.

Vi rekommenderar en fördjupad undersökning för att bedöma orsak och omfattning.
