# Besiktningsprotokoll

Anticimex Försäkringsbesiktning i samarbete med Fastighetsbyrån

| Fastighetsadress:<br>Abborrvägen 15 | |

| Besiktningsdatum:<br>2026-01-21 | Protokollnummer:<br>69505598 |

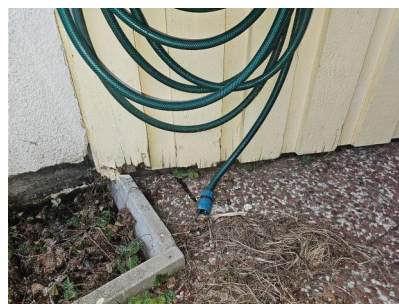
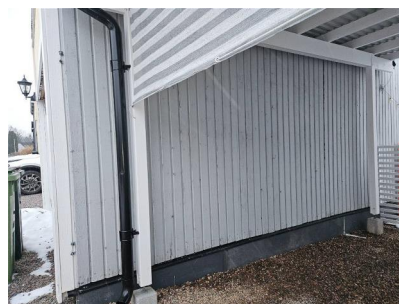
Enstaka panelbrädor uppvisar mindre rötskador i nedre delar mot sockeln. Detta gäller på husets baksida samt på gavel vid carport/förråd mot granne.

Fasadbeklädnad och träkonstruktioner med bristande underhåll och målningsbehov riskerar att drabbas av fukt- och rötskador till följd av försämrade vattenavvisande förmåga. För att öka fasadens livslängd rekommenderas målning och löpande underhåll. I samband med ommålning bör de rötskadade panelbrädorna bytas ut.

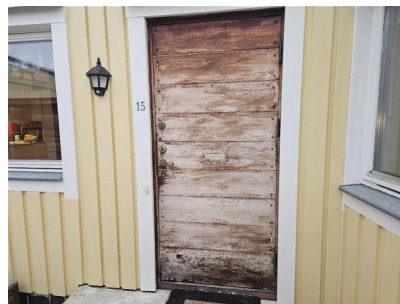
Dörr är i behov av målning/underhåll.

För att öka livslängden på dörr rekommenderas målning och underhåll.

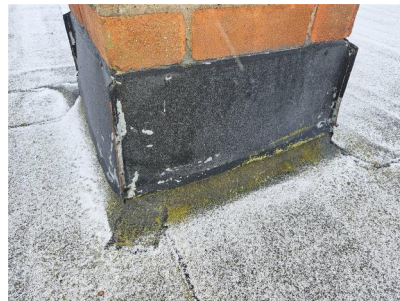
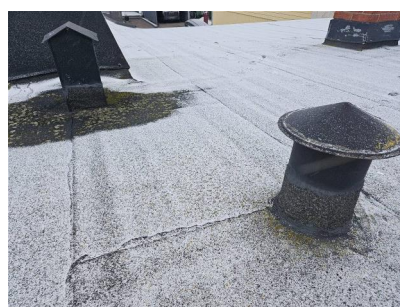
Mindre torrsprickor noteras runt genomföringar samt äldre plåtdetaljer finns.

Det rekommenderas att dessa delar hålls under uppsikt och tätas vid behov. Vissa delar har tätats med fogmassa, vilket bör kontrolleras årligen. Regelbunden kontroll och underhåll bidrar till att förlänga livslängden och minska risken för skador i underliggande konstruktioner.

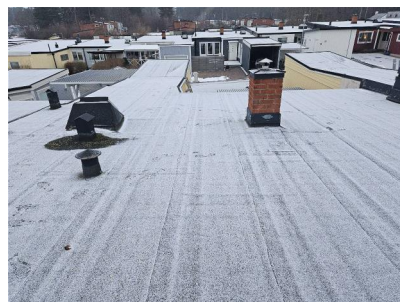
Ny takpapp monterades på hus och carport/förråd år 2012 av tidigare ägare.

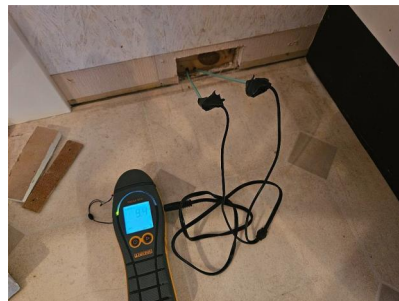
Vid kontroll av konstruktionen uppmättes fuktvärden under kritisk nivå för mikrobiell tillväxt.

Grundläggningen består av betongplatta på mark utan underliggande isolering, med ett uppreglat och isolerat golv direkt mot betongen. Delar av bostaden har även ren betongplatta.

Fuktkvoten uppmättes i väggssyllen till 9 % vid mätning på demonterad gipsskiva i vägg vid golv i kökets yttervägg. Risk för mikrobiell tillväxt föreligger först vid fuktkvoter över 17 %.

Befintlig golvkonstruktion och eventuella väggssyllar kan teoretiskt riskera att påverkas av naturlig markfukt, vilket kan leda till mikrobiella skador och luktpåverkan i boendemiljön. Om väggssyllar är tryckimpregnerade kan även kemisk lukt förekomma.

Golvkonstruktionen är försedd med undertrycksventilerad lösning, vilket bedöms minska risken för fuktrelaterade skador. Denna installation fungerade tidigare som luftburen uppvärmning, men är idag kopplad till frånluftsfläkt i kombination med tilluftsventiler i bostaden.

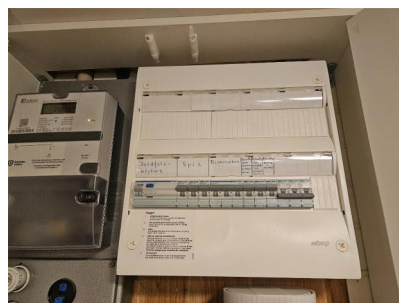
El-centralen har jordfelsbrytare samt gruppförteckning.

Ny el-central monterad år 2021.

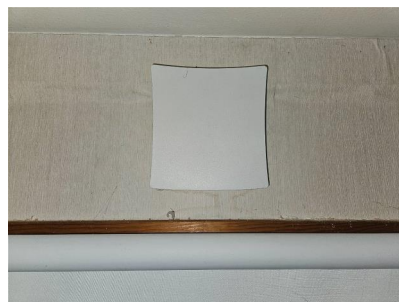
Väggen uppvisar mindre fukt- och kondensfläckar under tilluftsventilen.

Inga förhöjda fuktvärden noterades vid besiktningen, och det bedöms troligt att fukt har trängt in vid ogynnsam väderlek.

Det rekommenderas att området hålls under uppsikt och att åtgärder vidtas om fuktproblematik fortsätter att uppstå.

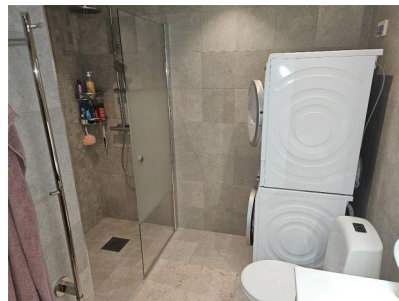
Normala fuktvärden indikerades mot klinker/kakel.

En viss fukt tränger alltid in bakom kakel/klinker via fogarna, detta är helt normalt och innebär inte att tätskiktet/ våtrumsisoleringen under kaklet/klinkern är bristfälligt eller ur funktion.

Utrymmet renoverat år 2023.

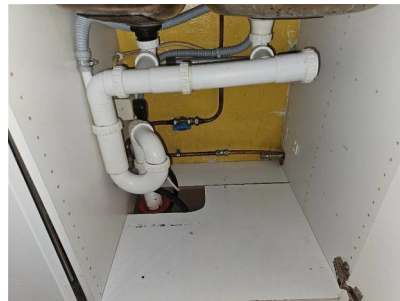
Fuktskydd saknas i diskbänksskåp samt under kyl/frys.

Utan fuktskydd är det svårt att upptäcka läckage från rörledningar. Vatten kan då tränga in i omkringliggande konstruktioner och orsaka fuktskador.

Äldre ytskikt med slitage allmänt i kök.

För att upptäcka eventuella läckage, installera ett fuktskydd.
