**Fastighetsuppgifter**

Österåt 2

Sigelhultsvägen 4

**Besiktningsuppgifter**

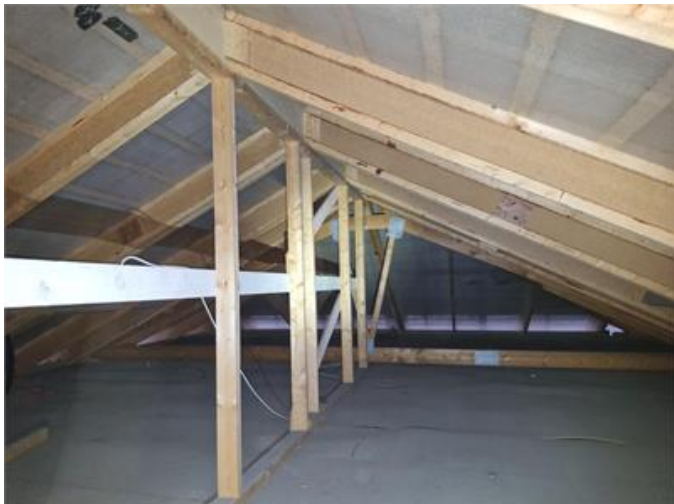
| <b>Besiktningresultat</b> | | | | | |
|---|---|---|---|---|---|
| Nockvind | | X | | | Takkonstruktionen är av typen med underlagstak av armerad plastfolie.<br>Några tejpade lagningar finns, tex där TV-antenn suttit.<br>Torra fuktanvisningar på golvskivorna vid vinkelnockar samt genomföring avloppsluftare.<br>Se kommentar/riskanalys samt bilder. |

Nockvind, underlagstak av armerad plastfolie.

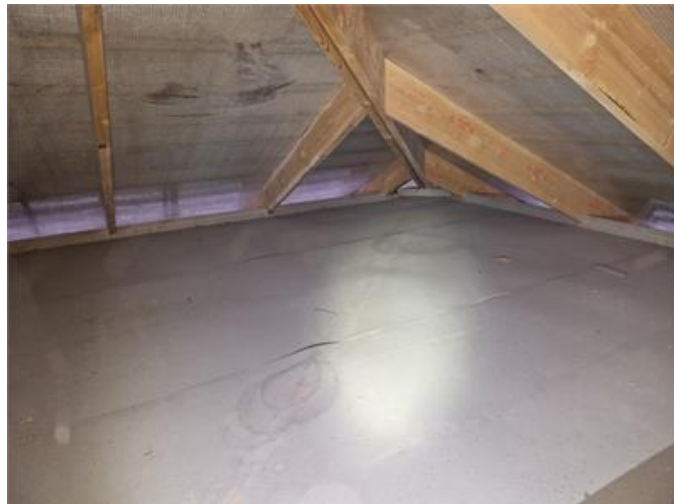
Då underlagstaket består av armerad plastfolie finns risk att vatten tränger in via otätheter (tex spikhål för regler eller skador i väven) och orsaka fuktrelaterade skador i underliggande konstruktioner. Det är därmed extra viktigt att löpande kontrollera att takpannorna är hela och ligger rätt.

Nockvind, torra fuktanvisningar på golvytan nedan vinkelnockar.

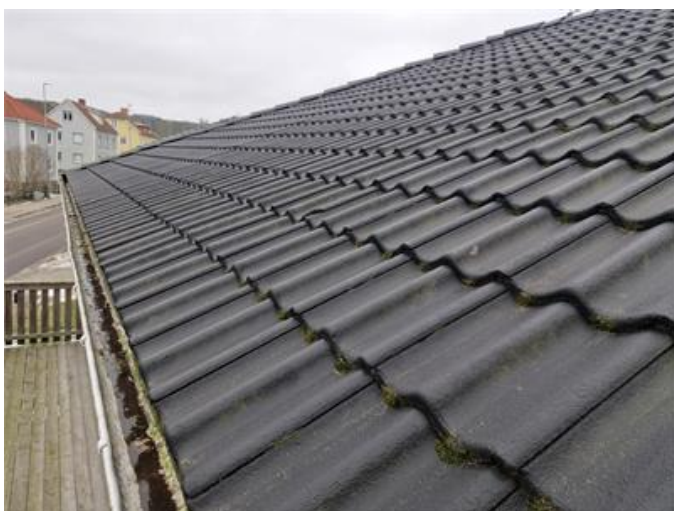
| Besiktningsresultat | | | | | |
|---|---|---|---|---|---|
| Stuprör & Rännor | | x | | | Framsidan har lågpunkt med stående vatten, justeringsbehov. |

Tak och Hängränna, översiktsbild.

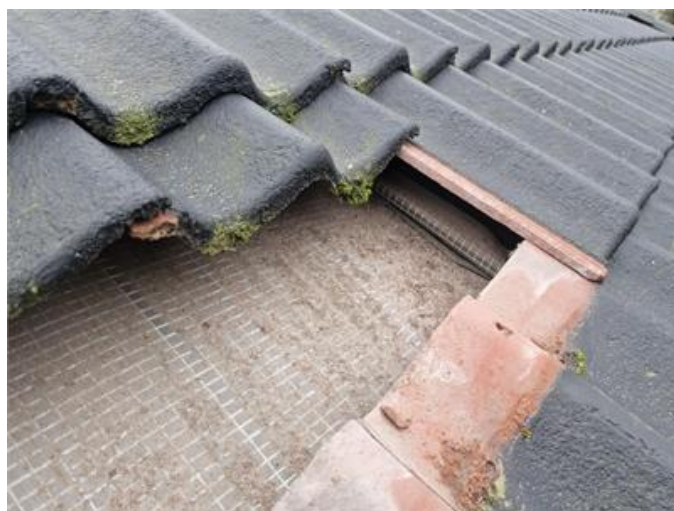
| Besiktningsresultat | | | | | |
|---|---|---|---|---|---|
| Tak | | x | | | Original och nått beräknad teknisk livslängd på 35-40år. Pannorna dock behandlade/målade och bra skick för dess ålder.<br>Se även "Nockvind". |

Tak, målade takpannor ovan underlagstak av armerad plastfolie.
