# Besiktningsprotokoll

Anticimex Försäkringsbesiktning i samarbete med Fastighetsbyrån

| Fastighetsadress:<br>Södra Mariedalsvägen 3 | |

| Besiktningsdatum:<br>2026-01-21 | Protokollnummer:<br>69507727 |

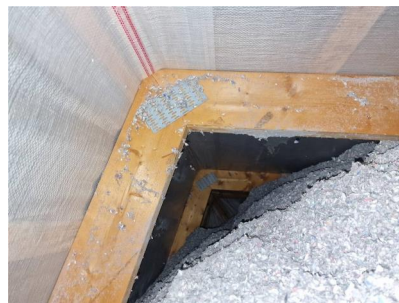
Vid kontroll av vinden uppmättes fuktvärden under kritisk fuktnivå för mikrobiell tillväxt och en normal lukt upplevdes.

Mätt vid lucka på grund av tillägsisolering.

Vind ej full besiktningsbar i nuvarande utförande.

Fuktkvoten i underlagstak/takbjälkar uppmättes vid besiktningsstillfället till ca 12 %.

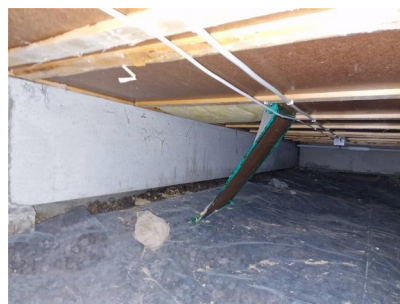
Vid kontroll av konstruktionen i krypgrund uppmättes fuktvärden under kritisk fuktnivå för mikrobiell tillväxt och normal lukt upplevdes.

Golvbjälklaget ovan den uteluftsventilerade krypgrunden riskerar att drabbas av fuktskador på grund av naturlig fuktpåverkan. Detta kan i sin tur leda till mikrobiella skador (angrepp av mikroorganismer) som kan leda till att mikrobiell lukt sprids till boendemiljön. Fuktkvoten uppmättes till 10 %.

Lokalt har en skiva släppt.
