# Besiktningsprotokoll

Ombesiktning

Anticimex Försäkringsbesiktning i samarbete med Fastighetsbyrån

| Fastighetsadress:<br>Sannahedsvägen 13 | |

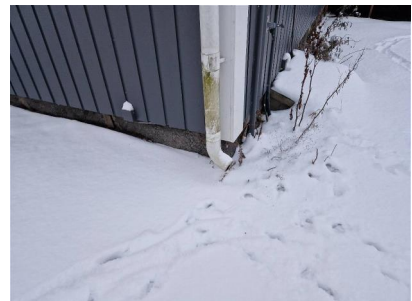
Stuprör avslutas nära husliv.

Stuprör som avslutas intill husliv (ovan mark) kan medföra en ökad fuktbelastning på grundmur/sockel med fuktrelaterade skador som följd.

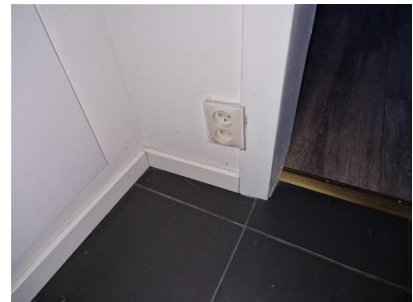
Ojordade uttag finns i rum med klinkergolv.

När man har ojordade eluttag i rum med klinker finns det en ökad risk för personskador.

Kontakta en elektriker för kontroll och åtgärd.

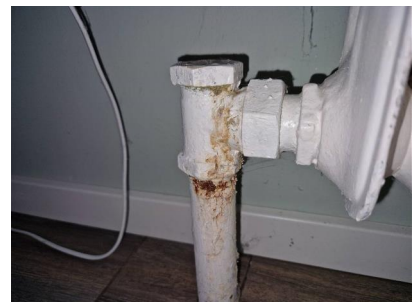
Rost och mindre läckage noterades på radiatorrör.

Kontakta rörmokare för kontroll och åtgärd.

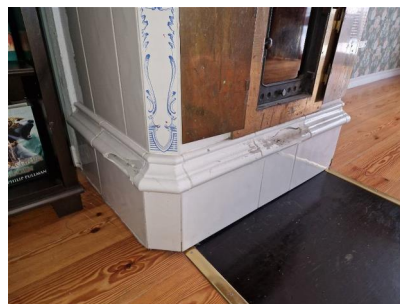
Sprickor noterades i eldstad.

Kontakta sotare för att säkerställa funktion.

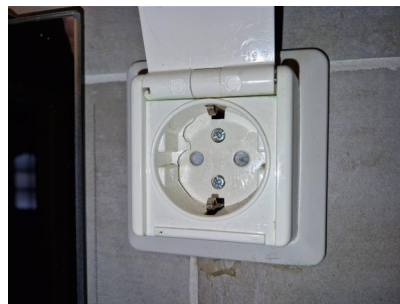
- Eluttag är sprucket.

Byt eluttag med hjälp av en elektriker.
