Lytta 1:157

Gråalsvägen 30

| Uppdragsnummer | C17588 |
| Besiktningsdatum | 2026-01-21 |

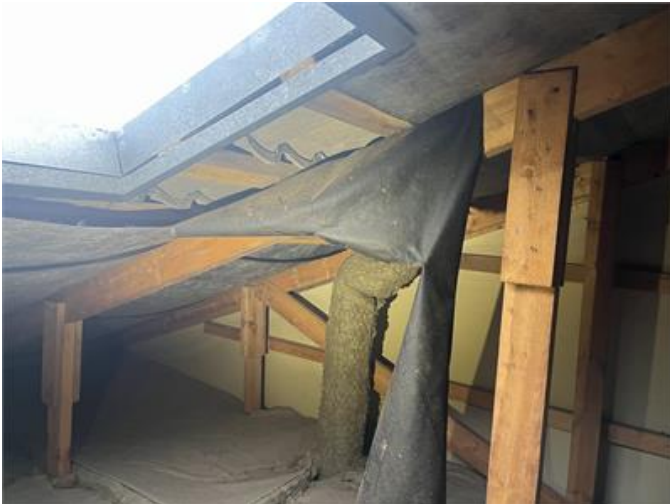
| Besiktningsresultat | | | | | |
|---|---|---|---|---|---|
| Vind | | X | | | <ul style="list-style-type: none"> <li>- Takduk har släppt lokalt vid vindslucka, åtgärd bör övervägas.</li> <li>- Lokal fuktfläck på takstol samt på ovensida isolering, hålls under uppsikt för ev förändringar.</li> <li>- Vinden besiktades från landgång över isolering.</li> </ul> |

Underlagsduk på vinden vid vindsluckan som släppt vid infästning.

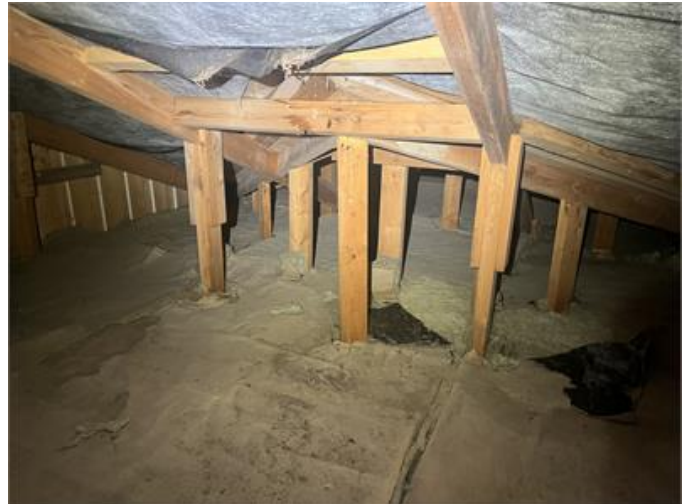
Bilden visar del av vinden, mindre fuktfläck på del av takstol samt någon fuktros på ovasida isolering. Vinden bör regelbundet kontrolleras.

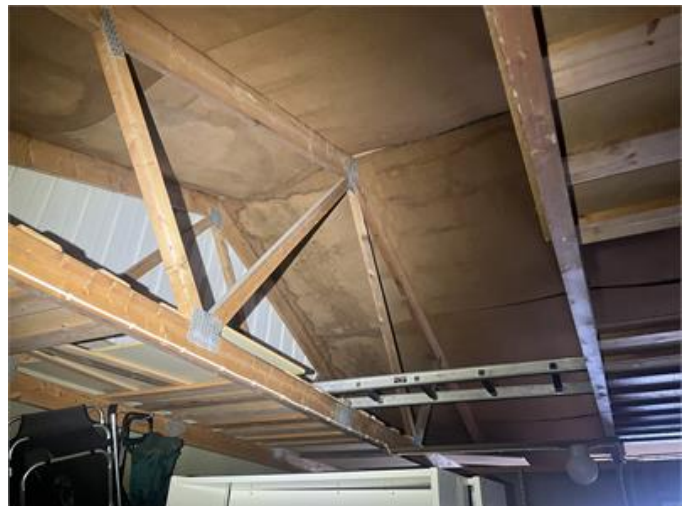
| Besiktningsresultat | | | | | |
|---|---|---|---|---|---|
| Garage | | X | | | <ul style="list-style-type: none"> <li>- Fuktfläckar förekommer på underlagstak av board, vilket är relativt normalt för konstruktionstypen. Takets insida bör regelbundet kontrolleras.</li> <li>- Utrymmet delvis belamrat med lösöre.</li> </ul> |

Garagevinden där fuktrosor noteras på underlagstak av masonitskivor.
