# Besiktningsprotokoll

Anticimex Försäkringsbesiktning i samarbete med Fastighetsbyrån

| Fastighetsbeteckning:<br>Råbocken 12 | |
| Fastighetsadress:<br>Jägaregatan 11 | |

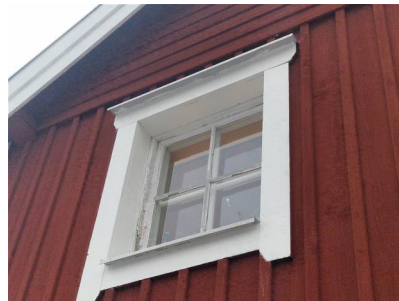
Fönster på övre plan är i behov av målning/underhåll.

Fönsterbågar och fönsterkarmar där målningsbehov finns riskerar att få fukt- och rötskador på grund av sämre vattenavvisande förmåga.

För att öka livslängden på fönster rekommenderas målning och underhåll.

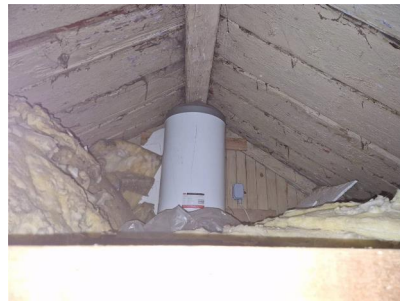
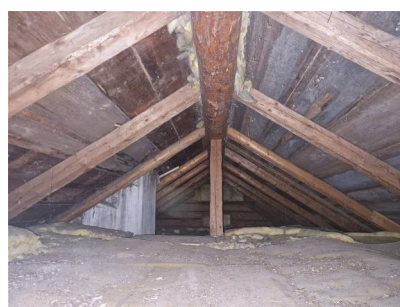
Vid kontroll av vinden uppmättes fuktvärden under kritisk fuktnivå för mikrobiell tillväxt och en normal lukt upplevdes.  
Fuktkvoten i underlagstak/takbjälkar uppmättes till 11 %.  
- En varmvattenberedare finns på vind som ej är i bruk.

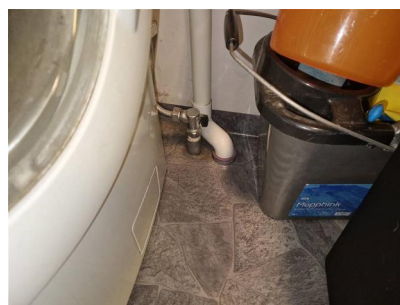
Rör genomföring finns i golv.

Rör genomföringar i golvet medför en ökad risk för att vatten tränger ner i omkringliggande konstruktioner och orsakar fuktskador.

Fuktindikering i utrymmet gav inga förhöjda fuktindikationer.

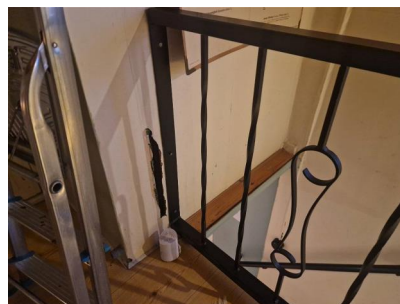
Trapppräcke bristfälligt monterad.  
- Skada i ytskikt vägg.

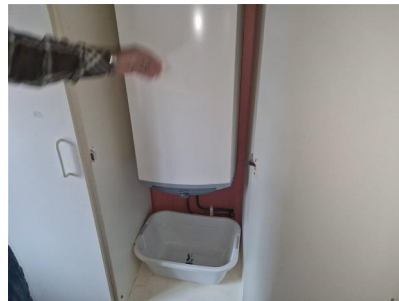
Varmvattenberedaren är olämpligt placerad.

När varmvattenberedaren finns i ett utrymme utan tätskikt ökar risken för fuktrelaterade skador i omkringliggande konstruktioner vid ett läckage.

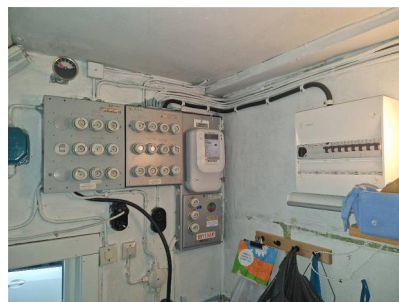
Jordfelsbrytare finns installerad på den nyare el-centralen, gruppförteckning noteras.
