# Besiktningsprotokoll

| Fastighetsbeteckning:<br>Karlberg 2:34 | |
| Fastighetsadress:<br>Leonardsbergsgatan 5 | |

| Besiktningsdatum:<br>2026-01-19 | Protokollnummer:<br>69501173 |

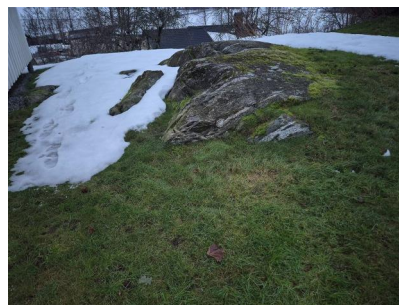
#### Utvändigt / Markförhållanden

Marken lutar mot huset.

Detta innebär en ökad fuktbelastning mot grunden vilket i sin tur kan orsaka fuktskador i huset.

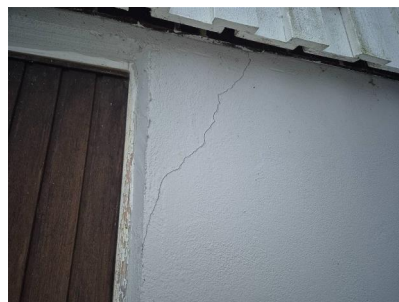
#### Utvändigt / Sockel

Sprickor finns i sockel.

Detta kan leda till fukt- och frysskador i konstruktionen.

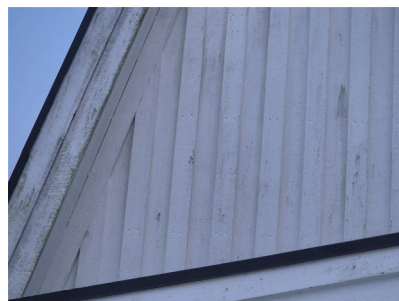
#### Utvändigt / Fasad

Fasadbeklädnaden har färgsläpp och torrsprickor.

Fasadbeklädnad och träkonstruktioner där målningsbehov finns riskerar att få fukt- och rötskador på grund av sämre vattenavvisande förmåga.

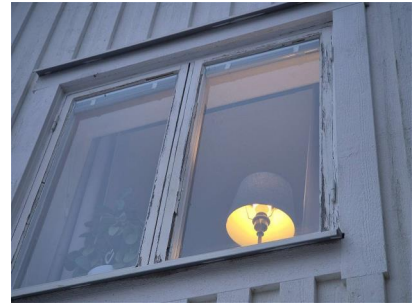
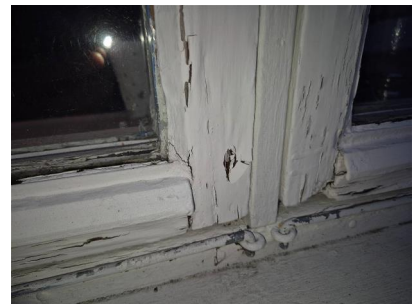
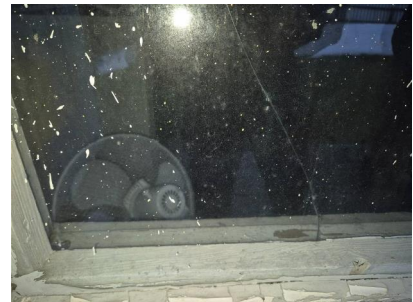
### Utvändigt / Fönster

Fönster har färgsläpp och torrsprickor.  
- Rötskador finns i fönsterkarm.(se bild)  
- Spricka i glasruta i källarfönster.

Fönsterbågar och fönsterkarmar där målningsbehov finns riskerar att få fukt- och rötskador på grund av sämre vattenavvisande förmåga.

För att öka livslängden på fönster rekommenderas målning och underhåll.

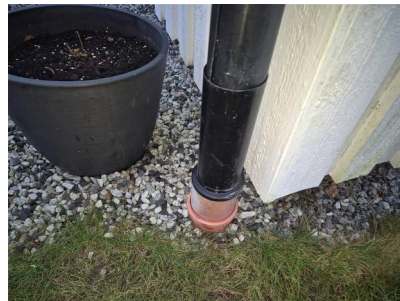
### Utvändigt / Hängrännor / Stuprör

Lövsilar finns inte.

När det saknas lövsilar så finns det risk att det blir stopp i dagvattenledningen.

För att hindra stopp i dagvattenledningar rekommenderas komplettering av lövsilar.

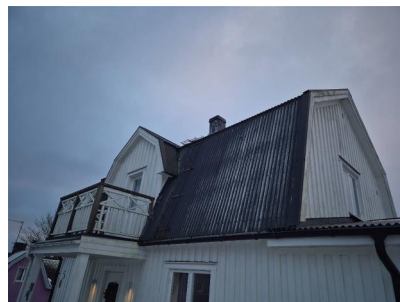
### Utvändigt / Tak

Yttertaket är äldre.

Taket är besiktat från mark.

Takplåt, plåtdetaljer och underlagstak har enligt vår bedömning en begränsad livslängd. Eftersom husets taktäckning är äldre har det ett minskat motstånd mot vatteninträngning. Detta i sin tur kan leda till fuktskador på träläkt och vidare ner i underliggande konstruktioner.

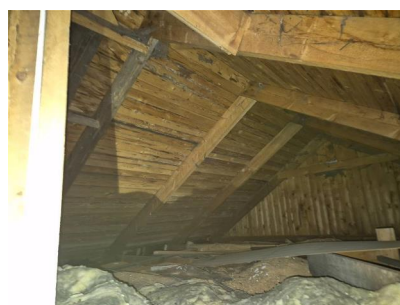
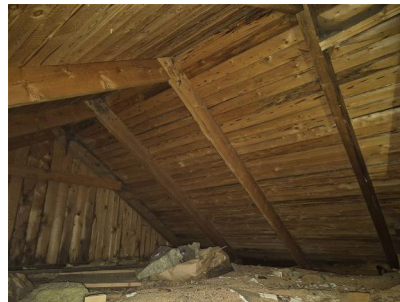
### Utvändigt / Vind

Vid kontroll av vinden uppmättes fuktvärden under kritisk fuktnivå för mikrobiell tillväxt och en normal lukt upplevdes.

Fuktkvoten i underlagstak/takbjälkar uppmättes till 12 %. Gränsvärdet för mikrobiell tillväxt är 17% FK.

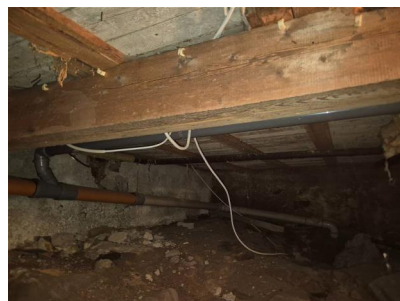
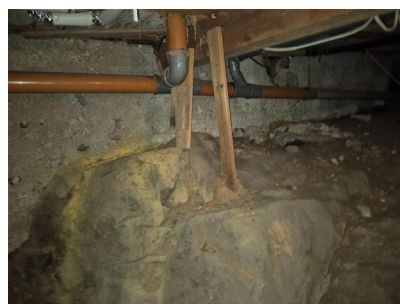
### Utvändigt / Krypgrund

Vid kontroll av konstruktionen i krypgrund uppmättes fuktvärden under kritisk fuktnivå för mikrobiell tillväxt och normal lukt upplevdes.

Golvbjälklaget ovan den uteluftsventilerade krypgrunden riskerar att drabbas av fuktskador på grund av naturlig fuktpåverkan. Detta kan i sin tur leda till mikrobiella skador (angrepp av mikroorganismer) som kan leda till att mikrobiell lukt sprids till boendemiljön. Fuktkvoten uppmättes till 14 %. Gränsvärdet för mikrobiell tillväxt är 17% FK.

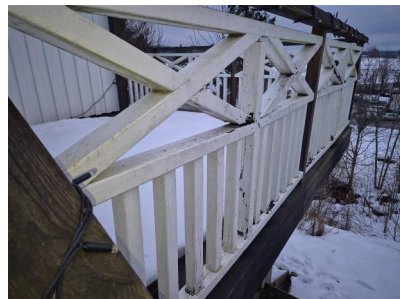
### Utvändigt / Altan

Altanräcke är rötskadat.

De upptäckta rötskadorna kan bero på olika saker, exempelvis bristfälligt underhåll och målning. Vilket ökar att risken för att rötskador uppstår.

Vi rekommenderar en fördjupad undersökning för att bedöma orsak och omfattning.

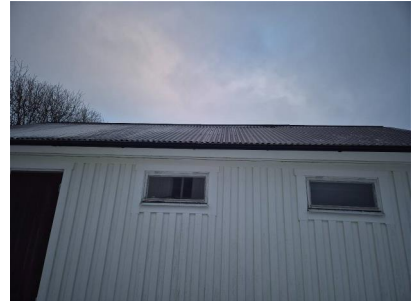
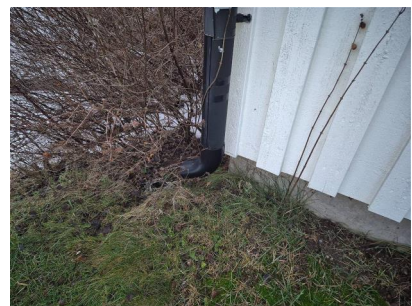
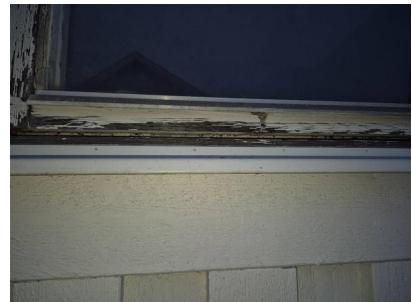
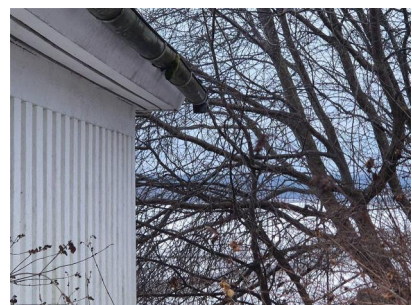
### Utvändigt / Garage utvändigt

- Äldre plåttak.
- Stuprör saknas och är ej anslutet till markledning.
- Underhåll på fönster föreligger.

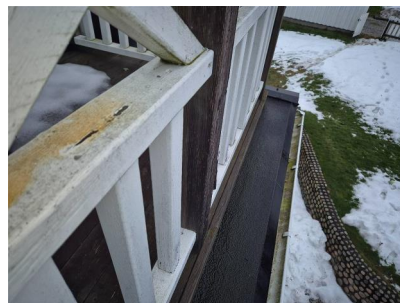
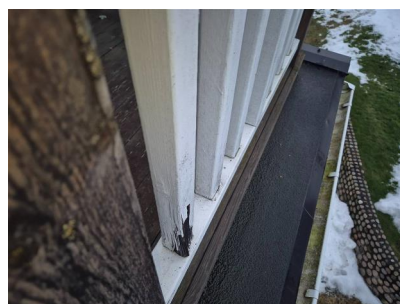
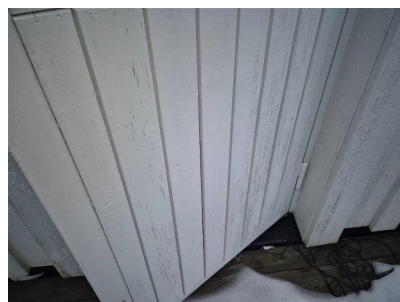
### Utvändigt / Balkong

Balkongräcke är rötskadat.

- beklädnad under trallgolv har ej besiktats.
- underhåll på balkongdörr föreligger.

De upptäckta rötskadorna kan bero på olika saker, exempelvis bristfälligt underhåll och målning. Vilket ökar att risken för att rötskador uppstår.

Vi rekommenderar en fördjupad undersökning för att bedöma orsak och omfattning.

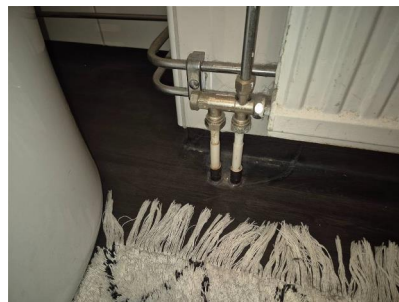
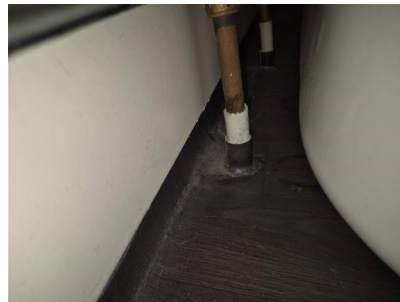
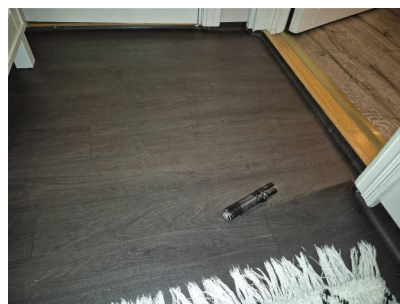
### Entréplan / Badrum/Wc

Rör genomföring finns i golv.  
- Bristfällig golvlutning i delar av badrummet.

Rör genomföringar i golvet medför en ökad risk för att vatten tränger ner i omkringliggande konstruktioner och orsakar fuktskador.

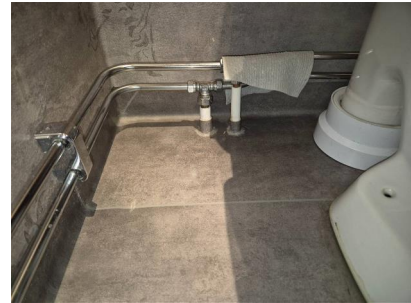
### Övre plan / Dusch/Toalett

Rör genomföring finns i golv.

Rör genomföringar i golvet medför en ökad risk för att vatten tränger ner i omkringliggande konstruktioner och orsakar fuktskador.

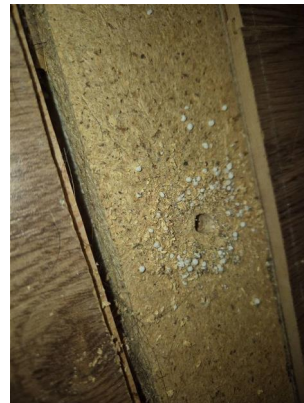
### Källarplan / Allmänt

Vid kontroll av konstruktion uppmättes fuktvärden under kritisk nivå för mikrobiell tillväxt och normal lukt upplevdes.

Grundläggningen består av en betongplatta på mark utan underliggande isolering och med ett flytande golvspånskiva på en cellplastisolering. Fuktkvoten uppmättes till 11 %. Gränsvärdet för mikrobiell tillväxt är 17% FK.

Flytande golvkonstruktion och eventuella väggsyllar riskerar att drabbas av fuktskador på grund av naturlig fuktpåverkan om fuktskyddet är bristfälligt utfört alternativt saknas. Fuktvandring kan ske från marken genom betongen till organiskt material genom så kallad kapillärsugning och diffusion, vilket kan leda till skador med lukt av mikrobiell karaktär. Om väggsyllarna är tryckimpregnerade kan även en kemisk lukt förekomma.
