Hjällsnäs 32:3

Småhöga 5B

| Uppdragsnummer | O30429 |
| Besiktningsdatum | 2026-01-21 |

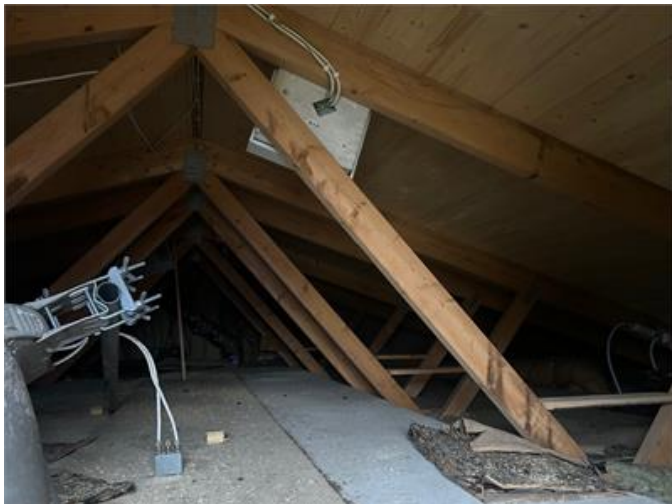
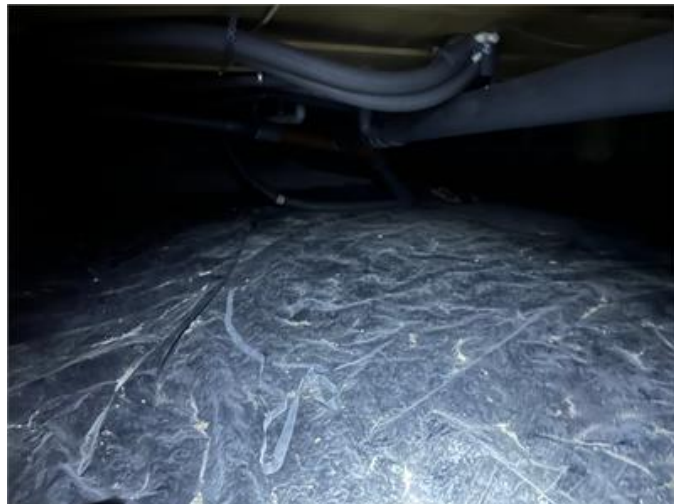
Översiktsbildnockvind.

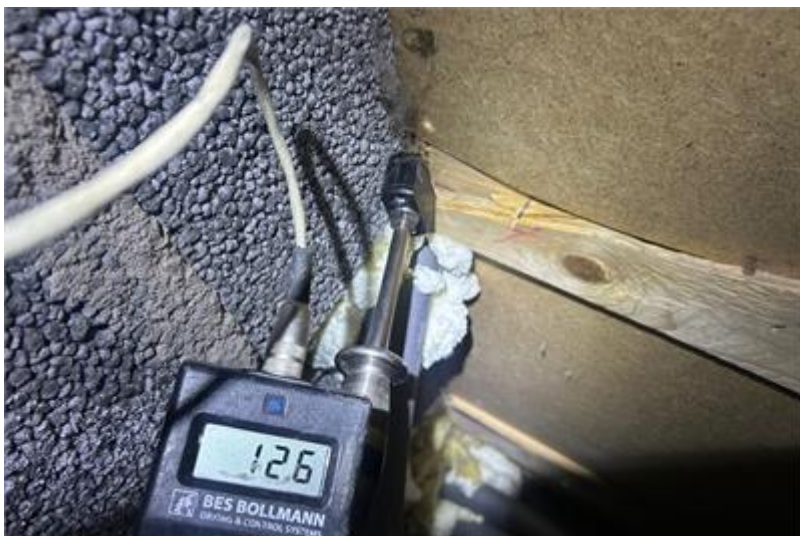
| Byggnadsdel | Krypgrund. |
| Konstruktionsdel | Bjälklagskonstruktion. |

Samtliga provhåtagningar och fuktkvotsmätningar är stickprovskontroller och mätvärden kan variera med årstider mm. Gränsen för mikrobiell tillväxt i trä går vid ca 17 % och för rötskador vid ca 28 % fuktkvot. I krypgrunden noterades mikrobiell påväxt samt träskyddsbehandlat virke i mindre omfattning. I bjälklagskonstruktionen uppmättes fuktkvoten till ca 12-14 %.

I krypgrunden finns idag en avfuktare installerad, det rekommenderas att den servas årligen med filterbyte etc av en fackman.

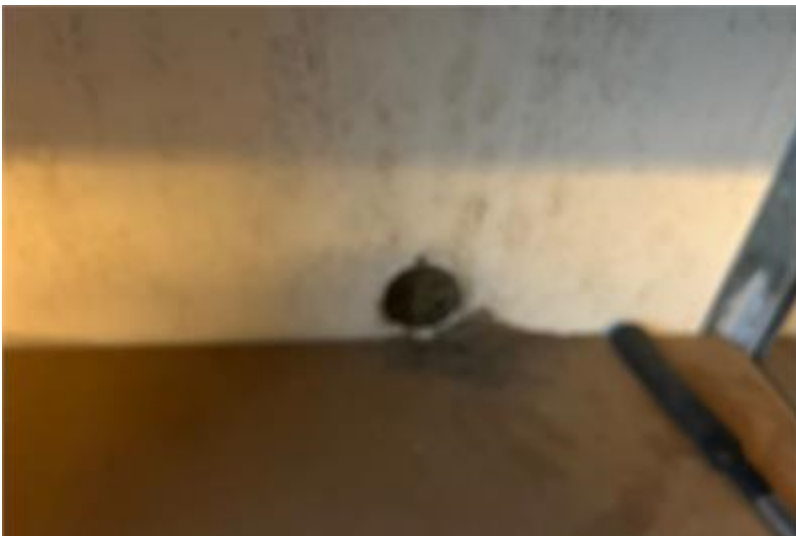
| Byggnadsdel | Förrådsbyggnad. |
| Konstruktionsdel | Ytterväggssyll. |

Samtliga provhåtagningar och fuktkvotsmätningar är stickprovskontroller och stickprovskontroller och mätvärden kan variera med årstider mm. Gränsen för mikrobiell tillväxt i trä går vid ca 17 % och för rötskador vid ca 28 % fuktkvot. Ett provhål togs upp i ytterväggen och i syllen uppmättes fuktkvoten till ca 17-18 %. och en avvikande lukt noterades i provhålet.

Vid kontroll av konstruktion noterades fuktkvot över kritiskt gränsvärde samt en avvikande lukt, därför rekommenderar vi att denna besiktning kompletteras med en fördjupad teknisk undersökning.
