# Besiktningsprotokoll

Anticimex Försäkringsbesiktning i samarbete med Fastighetsbyrån

| Fastighetsadress:<br>Ärenprisvägen 99 | |

| Besiktningsdatum:<br>2026-01-15 | Protokollnummer:<br>69494818 |

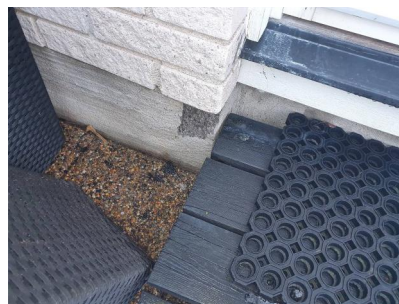
Ytskada noteras lokalt.

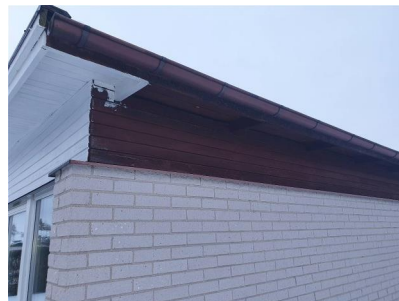
Fasad (taksarg) ej målad mot granne.

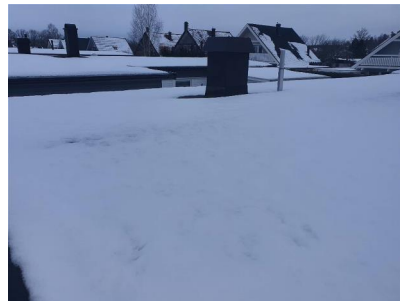
Yttertaket var snötäckt vid besiktningen.

Då yttertaket var snötäckt vid besiktningstillfället kunde inte besiktning av taket genomföras.

Vi rekommenderar en kompletterande besiktning när taket är fritt från snö.

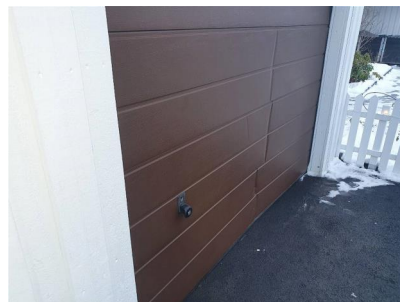
Porten har mindre skador/deformationer.

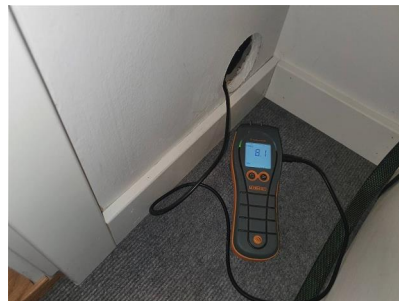
Grundläggningen består av en betongplatta på mark utan underliggande isolering och med ett flytande golv.

Vid kontroll av konstruktionen uppmättes fuktvärden under kritisk fuktnivå för mikrobiell tillväxt.

Fuktkvoten uppmättes i innerväggssyll via ett redan taget provhål till 8 %.

Risk för mikrobiell tillväxt föreligger om fuktkvoten överstiger 17 %.

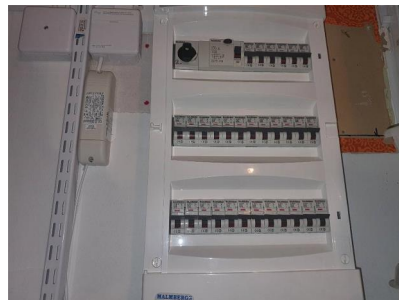
El-centralen har jordfelsbrytare.

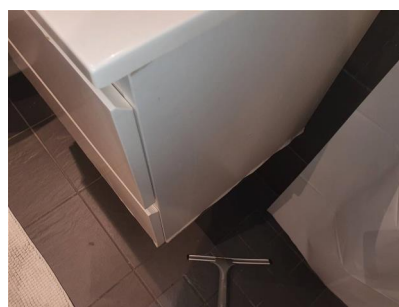
Tvättkommod noteras fuktpåverkad.
