Sanda 5:45

Sandängsvägen 18

| Uppdragsnummer | A35363 |
| Besiktningsdatum | 2026-01-22 |

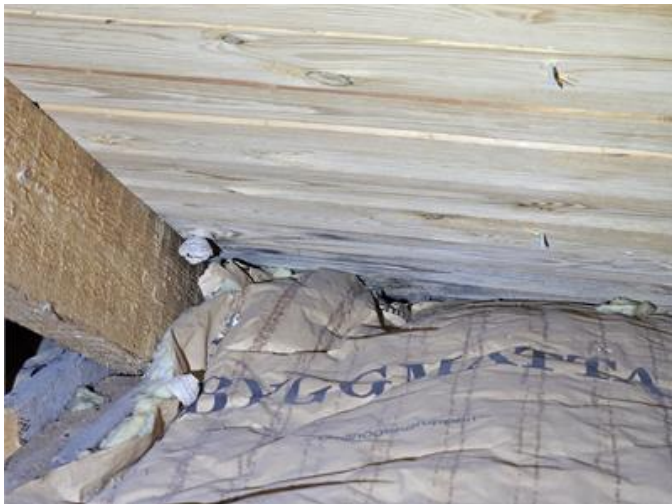
| Besiktningsresultat | | | | | |
|---|---|---|---|---|---|
| Vind | | | x | | <ul style="list-style-type: none"> <li>- Läckage i yttertak förekommer, orsak och omfattning bör fastställas.</li> <li>- Mikrobiell påväxt förekommer i begränsad omfattning, vilket bör kontrolleras regelbundet.</li> <li>- Se bilder.</li> </ul> |

Läckage i yttertak.

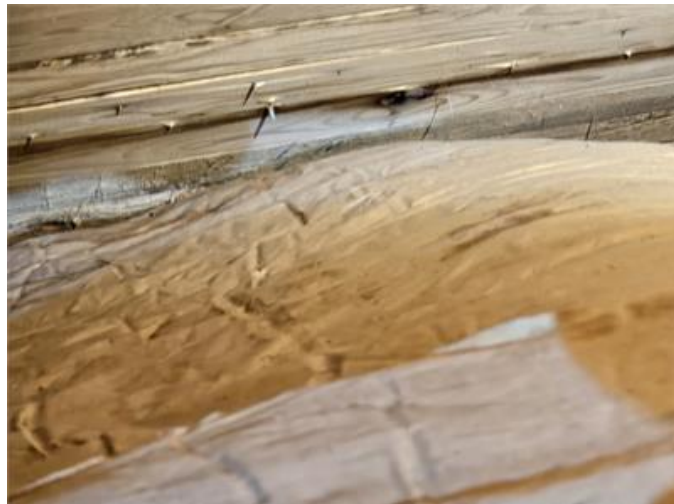
Läckage i yttertak.

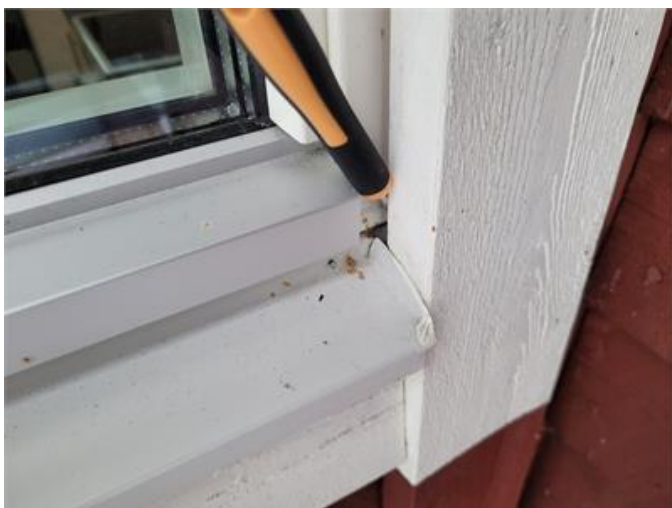
| Besiktningsresultat | | | | | |
|---|---|---|---|---|---|
| Fönster | | | x | | <ul style="list-style-type: none"> <li>- Dörrar saknar tröskelplåt</li> <li>- Otätheter förekommer mellan fönsterbleck och karm. Se bild</li> <li>- Fönster (hobbyrum) är felmonterat.</li> <li>- Äldre fönster har underhållsbehov.</li> </ul> |

Otättheter förekommer mellan fönsterbleck och karm.

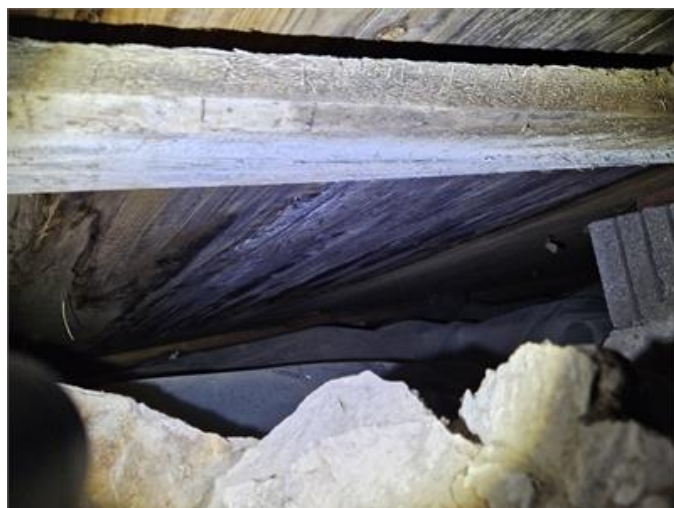
Äldre fuktskada på blindbotten

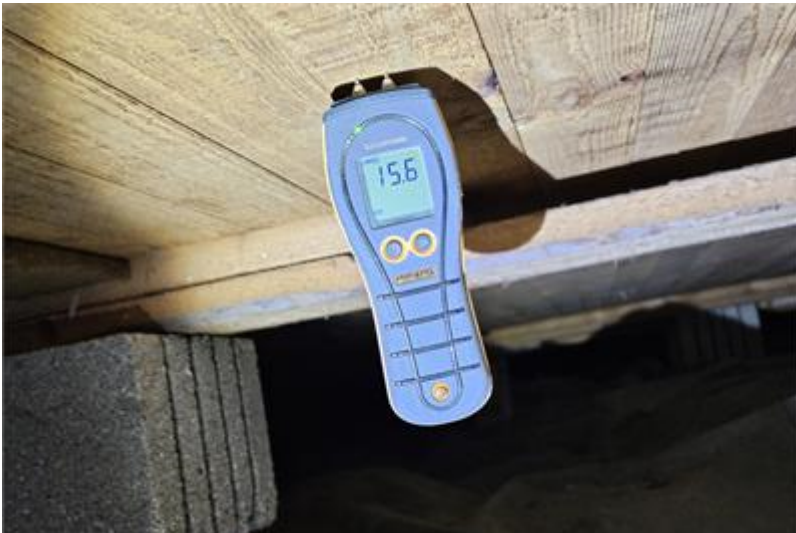
Vid fuktkvotskontroll i blindbotten blev värdet ca 15 % fk. Det kritiska gränsvärdet för mikrobiell tillväxt brukar anges till ca 15-17% fuktkvot (FK).
