**Fastighetsuppgifter**

Sävenäs 57:5

Källebergsvägen 33

| Uppdragsnummer | O30383 |

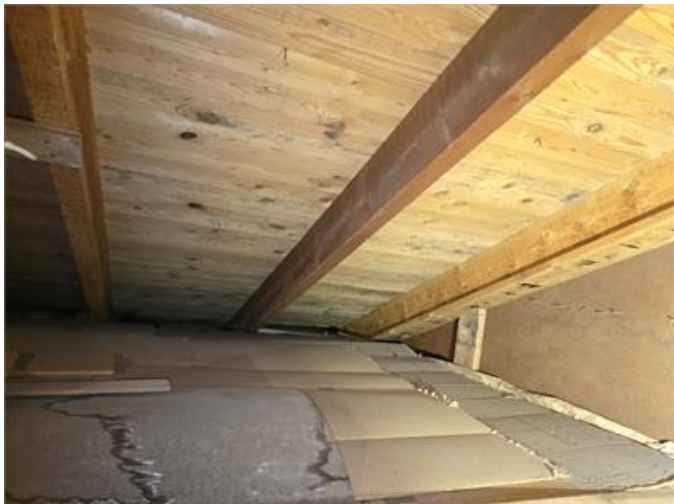
| Besiktningsresultat | | | | | |
|---|---|---|---|---|---|
| Vind, tillbyggnad | | X | | | Lokala fuktfläckar/missfärgningar noteras, torra vid besiktning. Mikrobiell påväxt förekommer i begränsad omfattning. Se kommentar/riskanalys. |

**Vind:** Mikrobiell påväxt förekommer på yttertakets insida i begränsad omfattning. När det finns brister i tätningen mellan ett kallt och ett varmt utrymme finns det en risk att relativt varm och fuktig luft kommer ut från det varma utrymmet till det angränsande kalla utrymmet och träffar en kall yta och kondenserar. Indikerar att allmänventilation bör kontrolleras och ev. förbättras. Det kan ej bedömas om detta är ett pågående problem eller av äldre ursprung. Yttertakets insida bör därför kontrolleras regelbundet vintertid.

Fuktfäckar noterades i mot underlagstaket i utrymmet, fuktindikering utfördes stickprovsmässigt utan anmärkning. Fuktfäckar/missfärgningar på underlagstaket kan med fördel bevakas över tid, t.ex. markera dess utbredning med penna och dateras. Vid förändring bör kontakt tas med fackman för vidare undersökning.

Exempel från vindsutrymmet ovan tillbyggnaden.

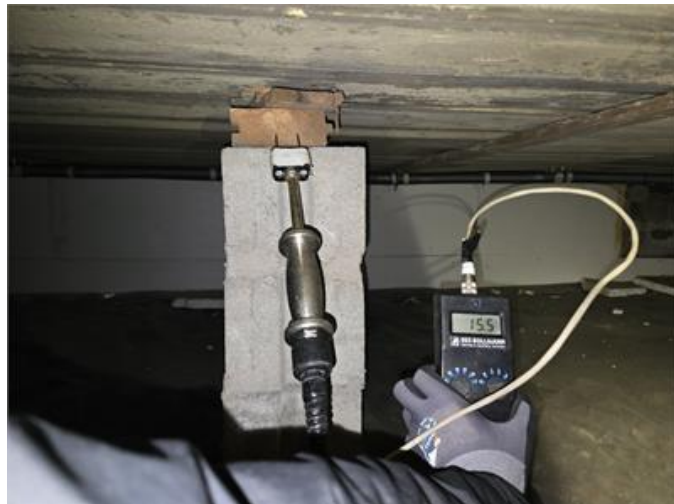
| Besiktningsresultat | | | | | |
|---|---|---|---|---|---|
| Krypgrund | | | X | | Krypgrunder är generellt ansett som riskkonstruktioner för fukt- och mikrobiella skador. Fuktämätningar har utförts. Se kommentar/riskanalys och bilagan. |

**Krypgrund:** Tillbyggnaden är uppförd över krypgrundsutrymme. Utifrån erfarenhet betraktas krypgrunder som riskkonstruktioner. På grund av förhöjd fuktstatus- dels orsakad av fuktvandring från marken och dels orsakad av uteluft som släpps in i grunden främst under den varma tiden av året – kan följdskador med negativ inverkan på såväl byggnaden som inomhusmiljön uppstå i utrymmet och angränsande konstruktioner (t.ex. överliggande bjälklag och uppreglad golvkonstruktion). Vidare är det känt att träskyddsbehandlat virke användes i stor utsträckning i träbjälklag och syllkonstruktioner (nedre del av vägg) i hus som uppfördes under sextio- sjuttio- och åttiotalet vilket i många fall har medfört att en besvärande lukt har upplevts i byggnader.

Fuktmätning i krypgrund.

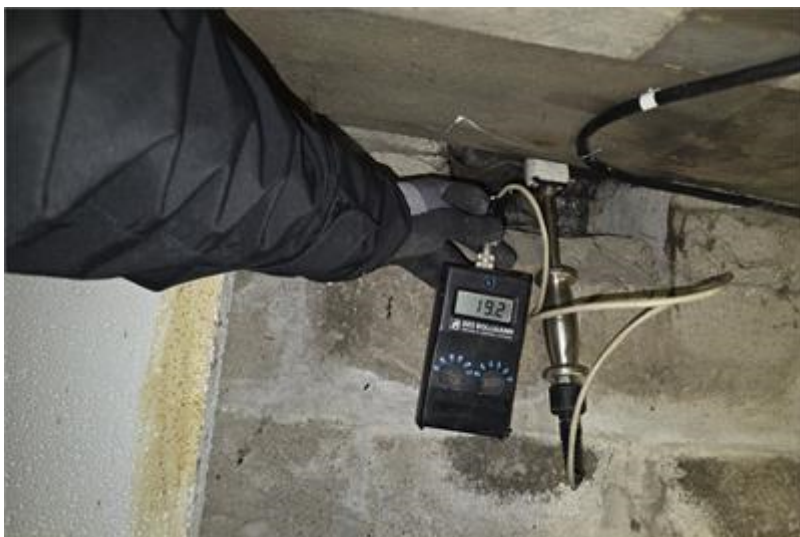
Samtliga mätningar är stickprovskontroller. Gränsen för mikrobiell tillväxt i trä går vid ca 17% fuktkvot och mättnadsgraden över ca 28%. Kontroll av konstruktion utfördes via krypgrunden och stickprovsmässig mätning utfördes i undersidan av bjälklaget/syllar.

Fuktkvoten uppmättes till ca 12-15% i undersidan av bjälklaget och till ca 19% i ytterväggssyll.

Plastfolien på marken är spröd och bör ersättas/bytas ut.

Insida grundmur i krypgrunden är täckt med cellplastisolering. Detta kan orsaka att köldbrygga bildas vid byggnadsdelar över grundmuren vilket i sin tur kan orsaka fuktelaterade skador.

Då förhöjda fuktkvotsvärden uppmätts rekommenderas det att besiktningen kompletteras med en vidare undersökning av en fackman för att kontrollera orsak/omfattning samt lämpliga åtgärder. En sådan utredning resulterar oftast i ett åtgärdsförslag, vanligt är att installation av krypgrundsavfuktare (adsorptionsavfuktare) rekommenderas i kombination med eventuella andra åtgärder.

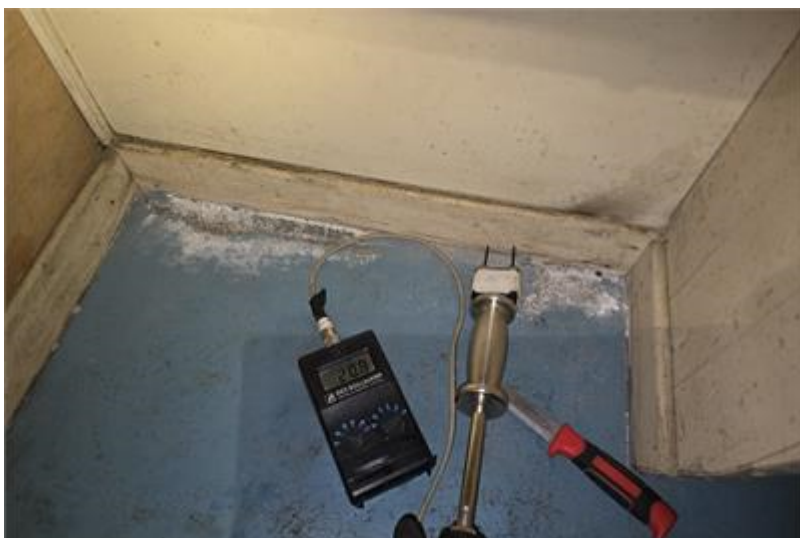
Samtliga mätningar är stickprovskontroller. Gränsen för mikrobiell tillväxt i trä går vid ca 17% fuktkvot och mättnadsgraden över ca 28%. Kontroll av konstruktion utfördes via källaren och stickprovsmässig mätning utfördes i uppreglat golv och påbyggda väggar.

Fuktkvoten uppmättes till ca 14–15% i uppreglat golv i hall/passage och till ca 20-21% i påbyggd vägg i förråd. En unken lukt upplevs efter fotlist/väggskiva.

Då förhöjda fuktkvotsvärden uppmätts och avvikande lukt upplevts rekommenderas det att besiktningen kompletteras med en vidare undersökning av en fackman för att kontrollera orsak/omfattning samt lämpliga åtgärder.

En förhöjd fuktighet i betongplatta samt källarväggar är att förväntas i en äldre källare. Trädetaljer, övrigt organiskt och täta material i kontakt med dessa ytor riskerar därför att även erhålla viss förhöjd fuktighet med mikrobiella skador som följd. Täta eller organiska material bör av denna anledning undvikas i källaren.
