# Besiktningsprotokoll

Anticimex Försäkringsbesiktning i samarbete med Fastighetsbyrån

| Fastighetsadress:<br>Lerkärsvägen 6 | |

| Besiktningsdatum:<br>2026-01-21 | Protokollnummer:<br>69508265 |

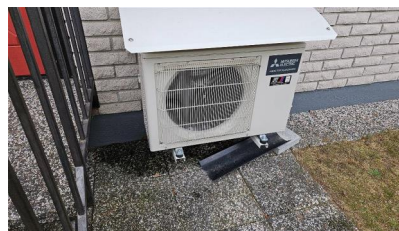
Kondensvatten från luftvärmepumpens utedel leds inte bort från husgrunden och markplattorna har lokalt bakfall mot grunden. Detta medför risk för att vatten tränger in mot grunden och orsaka fuktpåverkan. Rekommenderar att kondensvattnet leds bort på lämpligt sätt.

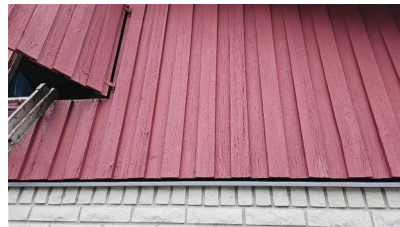
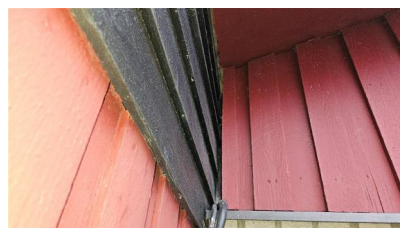
- Fasadpanel/ trädetaljer mot öst, syd och väst har torrsprickor, enstaka rötskador och ett generellt underhållsbehov. Fasadbeklädnad och träkonstruktioner där målningsbehov finns riskerar att få fukt- och rötskador på grund av sämre vattenavvisande förmåga. Vi rekommenderar att brädor med torrsprickor/ rötskador byts ut innan målning/underhåll påbörjas. Denna notering gäller för bostadshuset, garaget samt uterummet.

- Mindre otäthet förekommer mellan fönstersmyg och tegelfasad vid fönster på den södra gaveln. Även glipa finns i husanslutningen mellan garage och bostadshus mot söder. Tätning rekommenderas för att minska risken för fuktinträning.

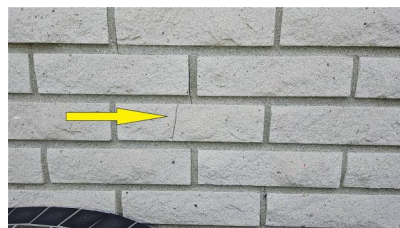
Mindre sprickor finns i tegelfasaden.

Dessa bedöms inte ha lett till bakomliggande skador och är vanligt förekommande i denna typ av kalksandsten. Rekommenderar att sprickor i väderutsatta lägen tätas på lämpligt sätt.

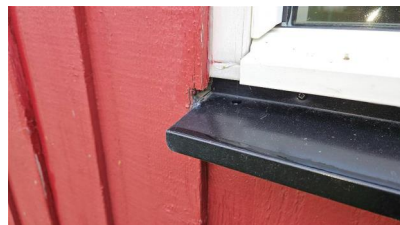
- Fönster är i behov av underhåll/ bättringsmålning. För att öka livslängden på fönster rekommenderas målning och underhåll.

- Fönsterbleck på ekonomibygnaden saknar uppvik på sidorna och tätning har utförts med fog. Vi rekommenderar att blecken byts ut mot nya för att minska risken för framtida fuktpåverkan och för en tät anslutning.

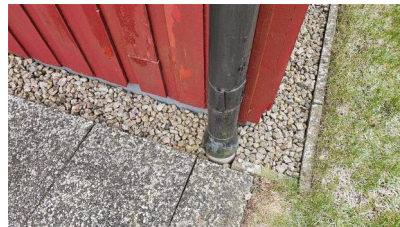
Lövsilar saknas till några stuprör. När det saknas lövsilar så finns det risk att det blir stopp i dagvattenledningen. För att hindra stopp i dagvattenledningarna rekommenderas komplettering av lövsilar.

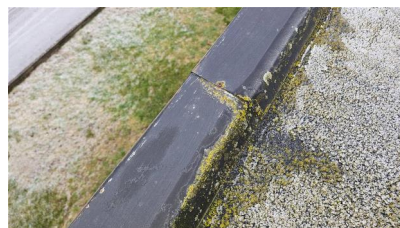
På garagetaket noterades följande:

Takpappen bedöms som äldre och ursprungliga krönplåtarna har återmonteras med fel typ av skruv som blivit rostangripna. Tätskiktet på ett platt/låglutande tak har enligt vår bedömning en begränsad livslängd. Eftersom takpappen är äldre har det ett minskat motstånd mot vattengenomträngning. Detta i sin tur kan leda till att takkonstruktionen drabbas av fuktskador.

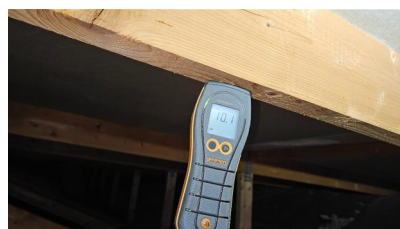
Vid kontroll av vinden uppmättes fuktvärden under kritisk fuktnivå för mikrobiell tillväxt och en normal lukt upplevdes. Fuktkvoten i underlagstak/takbjälkar uppmättes till 10,1 %. Risk för mikrobiell påväxt sker när fuktkvoten överstiger 17%.

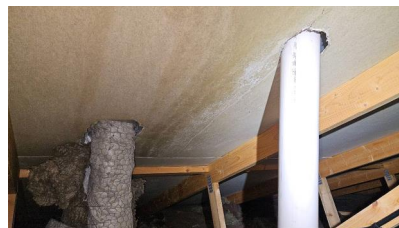
- Underlagstaket består av internitskivor med ovanliggande armerad plast. Eftersom underlagstaket utgörs av skiv- och plastöverlapp utan yttre täckning av underlagspapp under takbeklädnaden, finns risk vid ogynnsam väderlek att regnvatten eller snö tränger in i skiv eller dukskarvar, med läckage som följd. Då yttertaket är utfört med dubbla undertak bedöms risken för inläckage som mindre.

- Runt ventilationsrörens genomföringar i taket finns äldre rinnmärken. Dessa bedöms ha uppkommit före takomläggningen och vid besiktningen uppmättes torra fuktvärden.

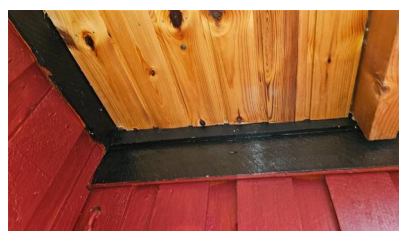
- I takhörn mot garage/ekonomibyggnad kan vatten tränga in vid regn i kombination med vind samt vid snösmältning. Rekommenderar att plåtslagare kontaktas för kontroll och åtgärd. Torra fuktvärden uppmättes i innertaket vid besiktningen. Del till orsaken kan också vara att taket ovan uterummet är låglutande. Detta kan leda till försämrade avrinning med ökad risk för inläckage vid skarvar/ anslutningar.

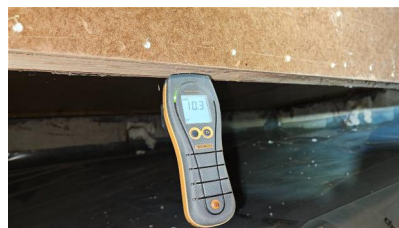
Vid kontroll av konstruktionen i krypgrund uppmättes torra fuktvärden. Fuktkvoten i grunden uppmättes till 10,3%. Risk för mikrobiell påväxt sker när fuktkvoten överstiger 17%.

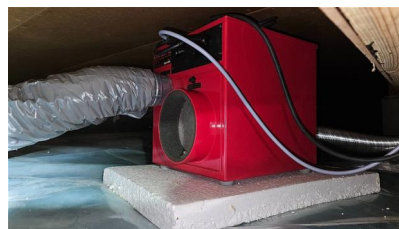
Utrymmet torkas och undertrycksventileras med hjälp av en sorptionsavfuktare.

Syftet med denna installation är att hindra krypgrundens lukt att nå bostaden och genom avfuktning hålla fuktigheten i krypgrunden på en låg nivå så att ingen tillväxt av mikroorganismer är möjlig. En förutsättning för att installationen ska uppfylla sitt syfte är att avfuktaren är i kontinuerlig drift samt att tryckförhållandena i bostaden eller grunden inte förändras. För att detta ska fungera är det viktigt att avfuktaren servas årligen med bland annat filterbyte och kontroll av inställningar.

Orsaken till lukten i grunden är det träskyddsmedel som användes i bostäder under 60-70-talet och som avger avvikande lukt när det blivit utsatt för fuktpåverkan. I boendemiljön upplevdes normal lukt vid besiktningen.

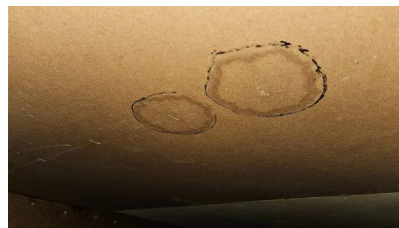
I blindbotten finns äldre fuktfläckar. Dessa fläckar har ringats in för att enklare hålla dem under uppsikt. Torra fuktvärden uppmättes i fläckarna vid besiktningen.

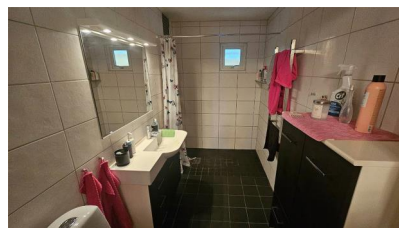
Fönster är olämpligt placerat vid duschzon. För att minska risken för fuktskador på fönster och väggkonstruktion rekommenderas att man skyddar fönstret mot vattenbegjutning med exempelvis ett draperi.

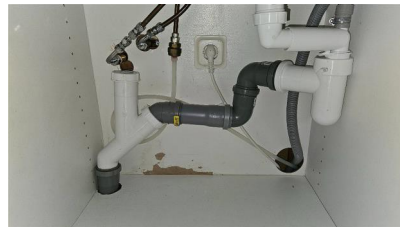
- Fuktskydd saknas i diskbänksskåp och äldre fuktfläck finns i vaskskåpet. Utan fuktskydd är det svårt att upptäcka läckage från rörledningar. Vatten kan då tränga in i omkringliggande konstruktioner och orsaka fuktskador. För att upptäcka eventuella läckage, installera ett fuktskydd. Vid besiktningen uppmättes torra fuktvärden i fläcken.

- Avloppsslangen från diskmaskinen är inte förankrad. Vi rekommenderar att slangen förankras i undersida bänkskiva i upphängningsbygel.

- Köksavloppet har bakfall. Rekommenderar att lutningen på avloppet justeras för ett korrekt fall.

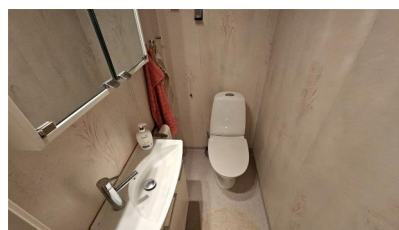
Äldre golvmatta och otätheter finns i mattan vid dess uppvik mot väggen till höger om kommoden. Då golvet i detta utrymme inte vattenbegjuts bedöms risken för skada som mindre.

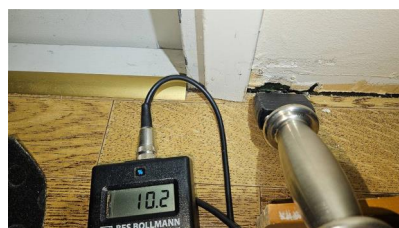
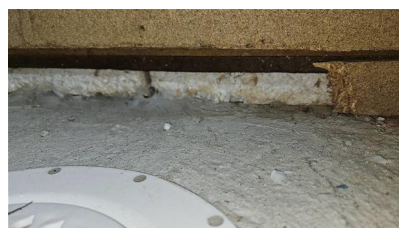
- Kontroll av ekonomibyggnadens ytterväggssyll har utförts bakom golvlister i vägg mot norr till höger om förrådsdörren. Syllen är träskyddsbehandlad och har underliggande fuktskydd mot betongplattan. Fuktkvoten i syllens uppmättes till 10,2%. Risk för mikrobiell påväxt sker när fuktkvoten överstiger 17%. I boendemiljön upplevdes normal lukt. Risk finns att lukten från syllens kan spridas vidare till husets boendemiljö om den utsätts för fuktpåverkan alternativt om bostadens ventilationssystem/ inomhusklimat försämras /ändras.

- I utrymmet finns en flytande golvkonstruktion uppbyggd enligt följande: betongplatta på mark, cellplast, asfboardskiva, masonit och plastmatta. Vid provhållet noterades normal lukt. Det finns dock risk att tillskjutande fukt från den isolerade betongplattan kan påverka de organiska materialen i golvkonstruktionen, med lukt och fuktproblem som följd. En mer lämplig golvbeklädnad i denna typ av utrymme är klinkergolv.
