# Besiktningsprotokoll

Anticimex Försäkringsbesiktning i samarbete med Fastighetsbyrån

| Fastighetsadress:<br>Heljerudsvägen 7 | |

| Besiktningsdatum:<br>2026-01-21 | Protokollnummer:<br>69501424 |

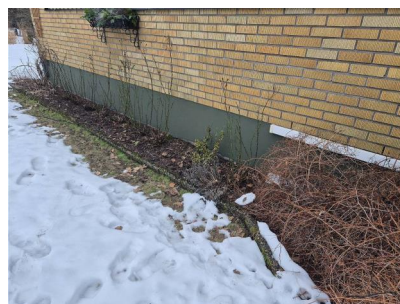
Växter finns i anslutning till byggnaden.

När det finns rabatter och växter nära byggnaden finns risk att fukt stannar kvar i väggarna. Detta kan i sin tur orsaka invändiga fuktskador. Växternas rötter kan också skada grundmuren och sätta dräneringsledningen ur funktion.

Området närmast huset rekommenderas att vara fritt från växtlighet.

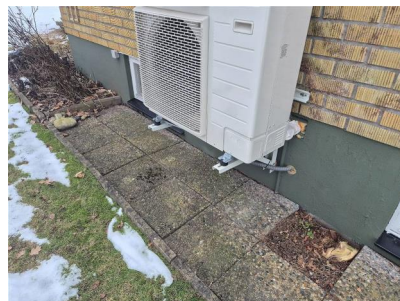
Kondensvatten från luftvärmepumpens utedel leds inte bort från husgrunden.

Detta medför ökad risk för att vatten tränger in i anslutande konstruktioner, vilket i sin tur kan leda till fuktrelaterade skador. Observera att besiktning av byggnadens värmesystem eller värmepumpen inte har ingått i uppdraget.

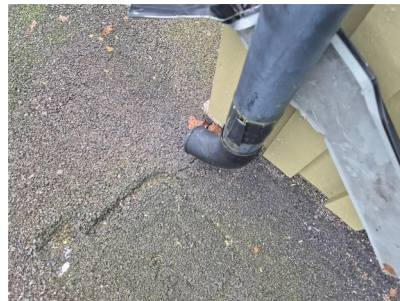
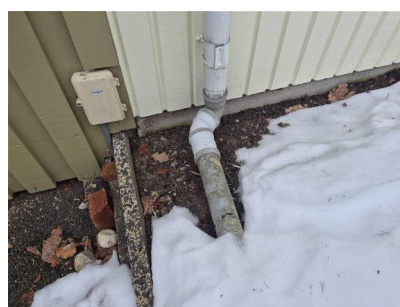
Samtliga stuprör är inte anslutna till markledning.

Stuprör som inte är anslutet till markledning kan medföra en ökad fuktbelastning på grundmur/sockel som i sin tur kan leda till fuktrelaterade skador.

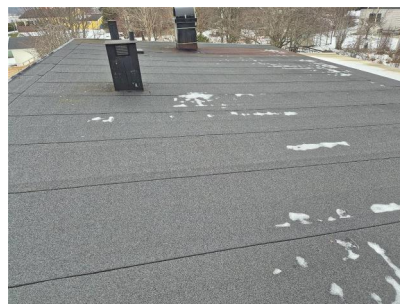
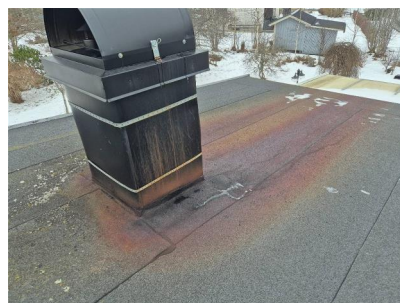
Takpappen är äldre.

Tätskiktet på ett platt/låglutande tak har enligt vår bedömning en begränsad livslängd. Eftersom takpappen är äldre har det ett minskat motstånd mot vattengenomträngning. Detta i sin tur kan leda till att takkonstruktionen drabbas av fuktskador.

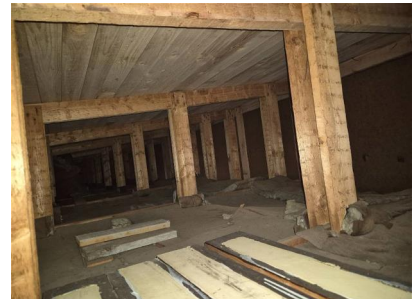
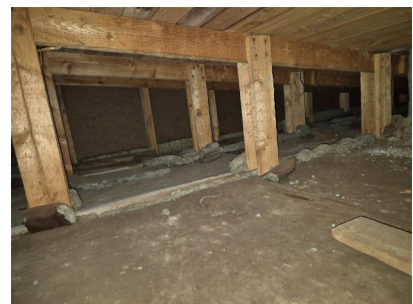
Fuktkvoter uppmättes i takstolar och underlagstak till mellan 10-11% Risk för mikrobiell tillväxt inträffar vid 75% relativ luftfuktighet vilket motsvarar 17% fuktkvot i furuvirke. Observera att fuktigheten på vinden ändras över säsongen, fuktigast är det vindtertid.

Trångt utrymme, svårbesiktat.

Fläckvis finns spår av konvektion.

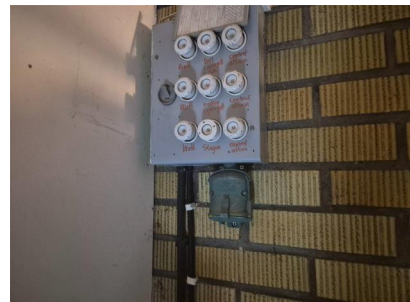
3-fasuttag i metall finns.

Denna typ av uttag tillverkas inte längre då de anses medföra en stor risk för personskada.

Kontakta en elektriker för kontroll och åtgärd.

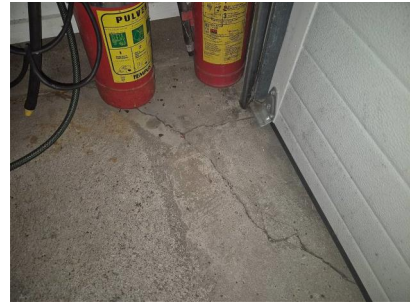
Något slitet golv, sprickor i golv.

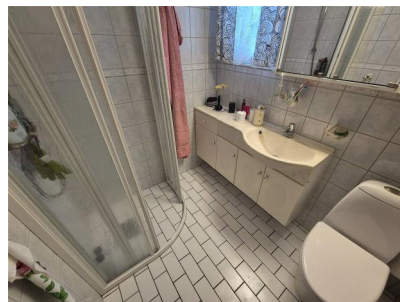
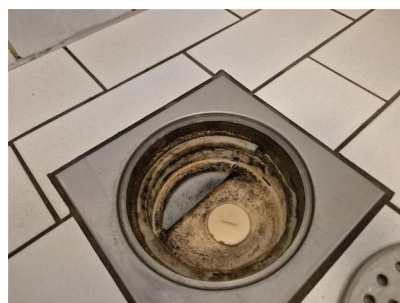
Våtutrymmet har äldre tätskikt samt golvbrunn och rör genomföringar finns i golv.

Eftersom funktionen, som innebär att tätskiktet ska vara vattentätt, kan vara nedsatt finns en ökad risk att vatten tränger igenom tätskiktet med vattenskador i omkringliggande konstruktioner som följd.

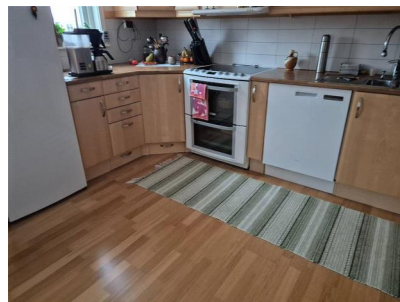
Fuktskydd saknas under vitvaror och avloppsslangen till diskmaskinen är ej förankrad med upphängningsbygel.

Utan fuktskydd är det svårt att upptäcka läckage. Vatten kan då tränga in i omkringliggande konstruktioner och orsaka fuktskador.

För att upptäcka eventuella läckage, installera ett fuktskydd.

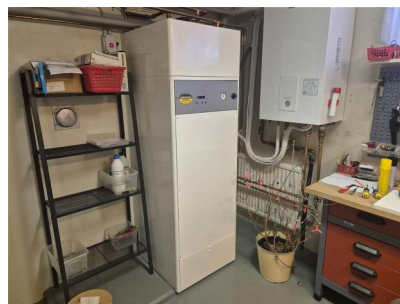
Gjutjärnsbrunnen är rostangripen.

Golvbrunn i pannrum/garage är i dåligt skick.

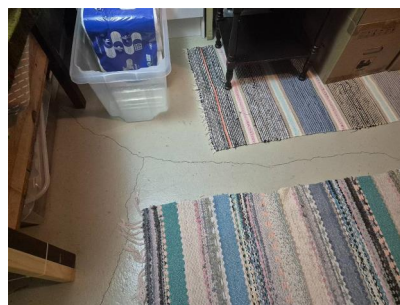
Sprickor finns i golv.

Dessa bedöms inte ha lett till bakomliggande skador.

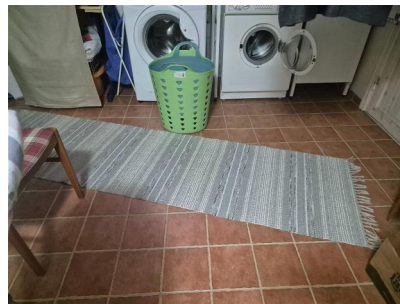
Äldre avlopp av gjutjärn.

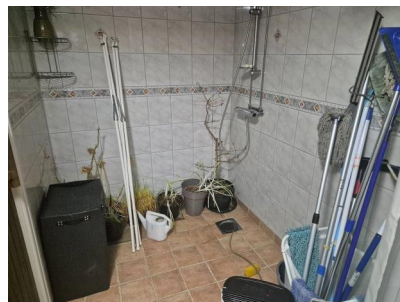
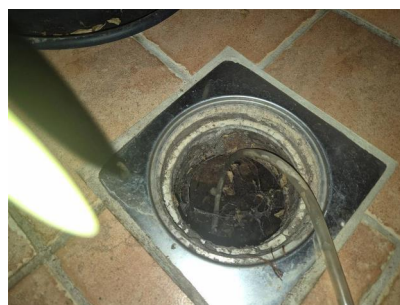
Golvbrunnen är inte utbytt i samband med renovering (äldre gjutjärnsbrunn placerad djupt i golvkonstruktionen)

Risk finns att det nya tätskiktet inte har kunnat anslutas till golvbrunnen på ett riktigt sätt, vilket kan leda till fuktskador i omkringliggande konstruktioner.

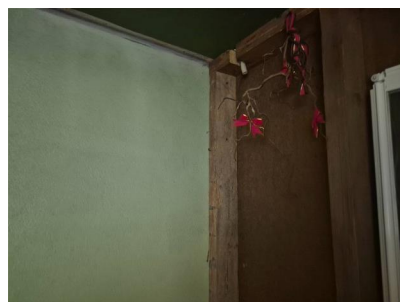
Vid kontroll av golv-och väggssyllar uppmättes fuktvärden under kritisk nivå för mikrobiell tillväxt och normal lukt upplevdes.

Fuktkvoten uppmättes till 12%.
