# Besiktningsprotokoll

Anticimex Försäkringsbesiktning i samarbete med Fastighetsbyrån

| Fastighetsadress:<br>Torstuna Holmsta 11 | |

| Besiktningsdatum:<br>2026-01-21 | Protokollnummer:<br>69509084 |

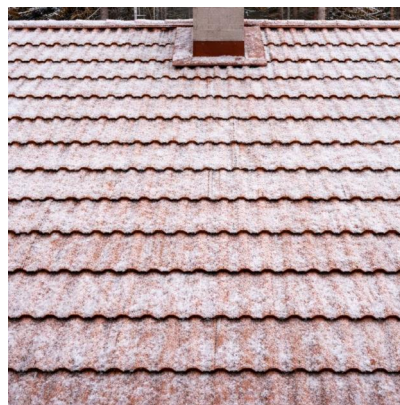
#### Utvändigt / Tak

Inget att notera.

Taket besiktat från markstege.

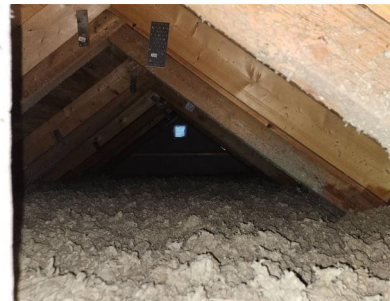
### Utvändigt / Vind

Vid kontroll av vinden uppmättes fuktvärden under kritisk fuktnivå för mikrobiell tillväxt och en normal lukt upplevdes.

Fuktkvoten i underlagstak/takbjälkar uppmättes till 10%.

Vinden besiktad från vindslucka.

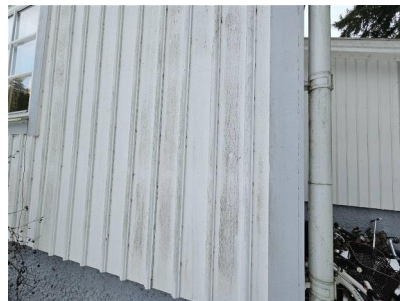
### Utvändigt / Fasad

Fasadpanelen är i behov av målning/underhåll.

Fasadbeklädnad och träkonstruktioner där målningsbehov finns riskerar att få fukt- och rötskador på grund av sämre vattenavvisande förmåga. För att öka livslängden på fasadbeklädnaden rekommenderas målning och underhåll.

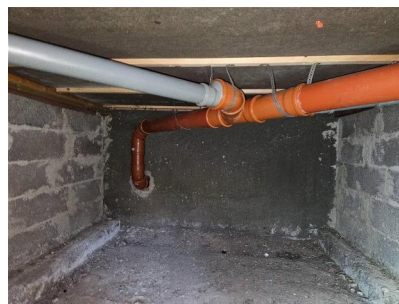
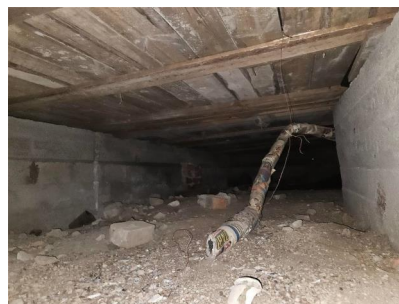
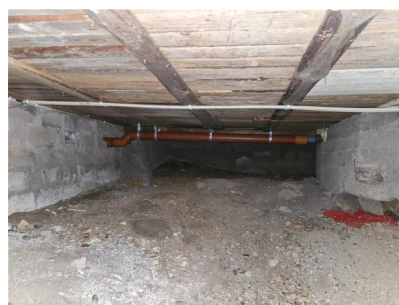
### Utvändigt / Krypgrund

Vid kontroll av konstruktionen i krypargrunden uppmättes fuktvärden under kritisk fuktnivå för mikrobiell tillväxt och normal lukt upplevdes.

Fuktkvoten uppmättes till 9 %.

Alla 3 grunder besiktade.

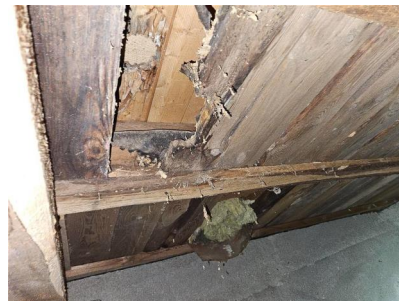
Notering i grunden samt info från säljaren, att det förekommer trasigt golvbjälklag då det varit en toalett där innan renoveringen. Ingen fuktindikering visades vid besikningstillfället.

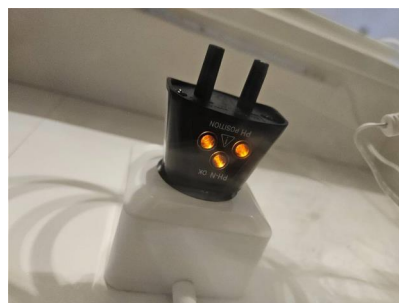
Funktionskontroll av jordade eluttag.

Vid stickprovskontroll av jordade eluttag noterades felkoppling.

Kontakta en elektriker för kontroll och åtgärd.

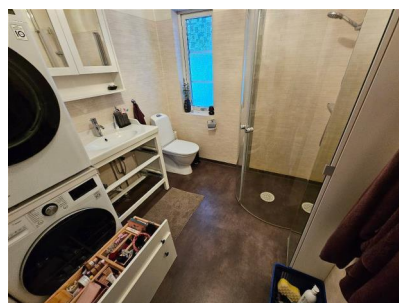
Fuktindikering i utrymmet gav inga förhöjda fuktindikationer.

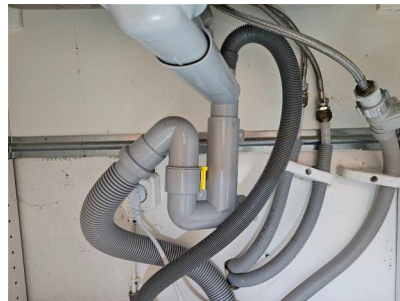
- Upphångningsbygel saknas på avloppsslang från diskmaskinen.
- Fuktskydd saknas i diskbänksskåp.

När upphångningsbygel saknas på avloppsslangen ökar risken för brott, vilket kan leda till läckage. För att minska risken rekommenderas komplettering med upphångningsbygel.

Avsaknad av fuktskydd försvårar upptäckt av eventuella läckage från rörledningar. Detta kan medföra att vatten tränger in i omkringliggande konstruktioner och orsakar fuktskador. Installation av fuktskydd rekommenderas.
