# Besiktningsprotokoll

| Fastighetsadress:<br>Husby Slottsvägen 52 | |

| Besiktningsdatum:<br>2026-01-20 | Protokollnummer:<br>69459785 |

## Försäkringsbesiktning

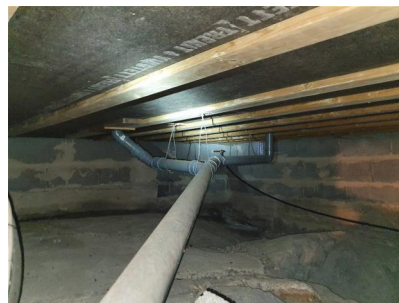
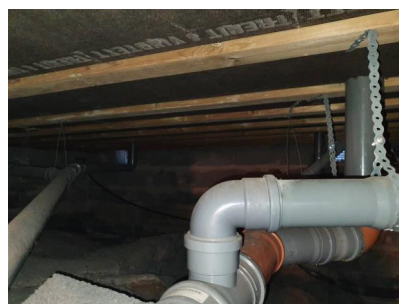
#### Utvändigt / Krypgrund via lucka i källare

Vid kontroll av konstruktionen i krypgrund uppmättes fuktvärden under kritisk fuktnivå för mikrobiell tillväxt.

Golvbjälklaget ovan den uteluftsventilerade krypgrunden riskerar att drabbas av fuktskador på grund av naturlig fuktpåverkan. Detta kan i sin tur leda till mikrobiella skador (angrepp av mikroorganismer) som kan leda till att mikrobiell lukt sprids till boendemiljön.

Fuktkvoten i blindbotten uppmättes till 14 %.

Risk för mikrobiell påväxt föreligger om fuktkvoten överstiger 17 %.

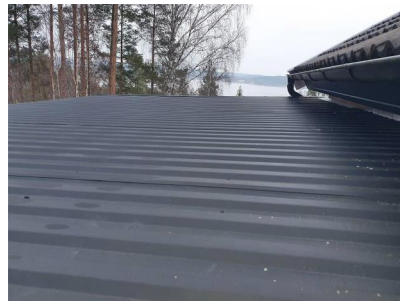
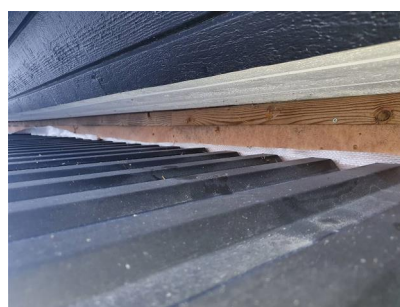
### Utvändigt / Altan/Uterum

Taktäckningen av korrugerad plåt på ena uterummet är inte anpassad till taklutningen.

Ståndplåt finns ej mot fasad.

Risk finns för läckage med fuktskador som följd.

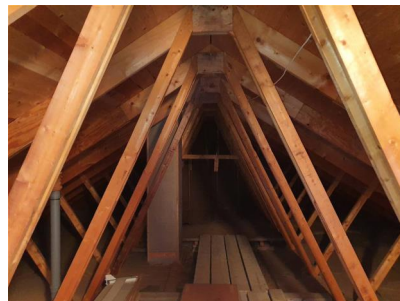
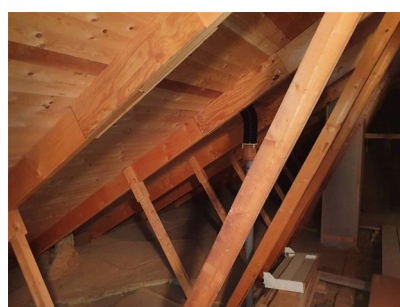
### Utvändigt / Vind

Vid kontroll av vinden uppmättes fuktvärden under kritisk fuktnivå för mikrobiell tillväxt och en normal lukt upplevdes.

Fuktkvoten i underlagstak uppmättes till 12 %.

Risk för mikrobiell påväxt föreligger om fuktkvoten överstiger 17 %.

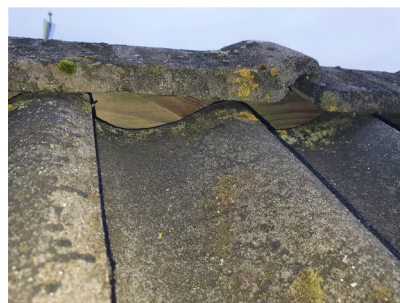
### Utvändigt / Tak

Nockbandstättning saknas, vilket innebär en ökad risk för fuktinträngning i takkonstruktionen.

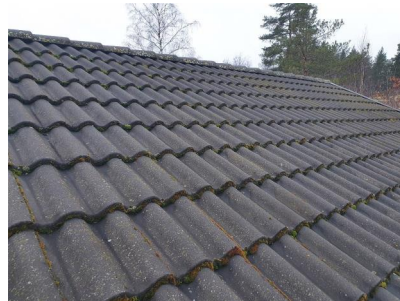
### Utvändigt / Garage utvändigt (tak)

Nockbandstättning saknas, vilket innebär en ökad risk för fuktinträngning i takkonstruktionen.

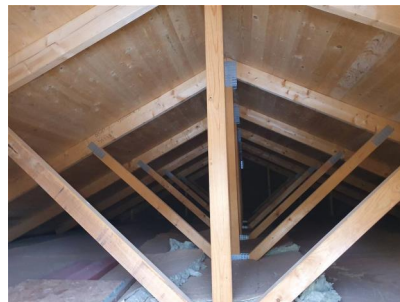
### Utvändigt / Garage utvändigt (vind)

Vid kontroll av vinden uppmättes fuktvärden under kritisk fuktnivå för mikrobiell tillväxt och en normal lukt upplevdes.

Fuktkvoten i underlagstak uppmättes till 14 %.

Risk för mikrobiell påväxt föreligger om fuktkvoten överstiger 17 %.

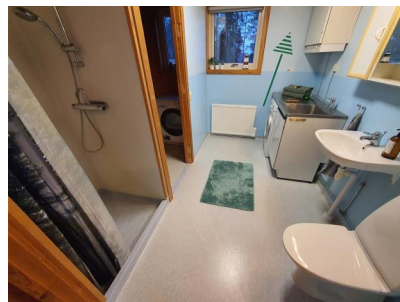
### Entréplan / Dusch/Wc/Tvättstuga

Rörgenomföring finns i golv (tillåtet vid tidpunkten).

Rörgenomföringar i golvet medför en ökad risk för att vatten tränger ner i omkringliggande konstruktioner och orsakar fuktskador.

Delar av utrymmet är av äldre utförande.

Eftersom funktionen, som innebär att ytskiktet/tätskiktet ska vara vattentätt, kan vara nedsatt finns en ökad risk att vatten tränger igenom ytskiktet/tätskiktet med vattenskador i omkringliggande konstruktioner som följd.

Vägg och golvbeklädnad i dusch bedöms vara av senare datum där också golvbrunnen är utbytt.

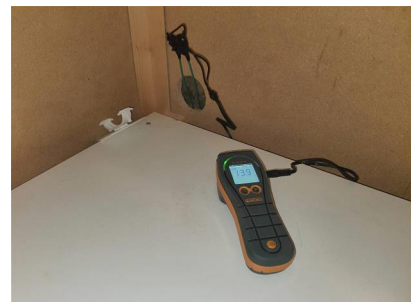
### Källarplan / Förråd

Vid kontroll av påreglade väggssyllar uppmättes fuktvärden under kritisk nivå för mikrobiell tillväxt.

Fuktkvoten uppmättes till 14 % via ett redan taget provhål.  
Risk för mikrobiell påväxt föreligger om fuktkvoten överstiger 17 %.

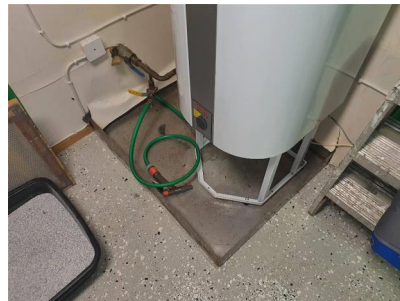
### Källarplan / Förråd

Golvbrunn finns inte i utrymmet.

I denna typ av utrymme bör en golvbrunn finnas med tanke på varmvattenberedare. Avsaknaden utgör en ökad risk för fuktskador i omkringliggande konstruktioner.

Dock finns ett uppsamlingskärl som kan ta ev. mindre läckage. Här kan man även med fördel montera ett vattenlarm.
