Tumlehed 2:114

Lill-Edwards väg 12

| Uppdragsnummer | O30433 |
| Besiktningsdatum | 2026-01-22 |

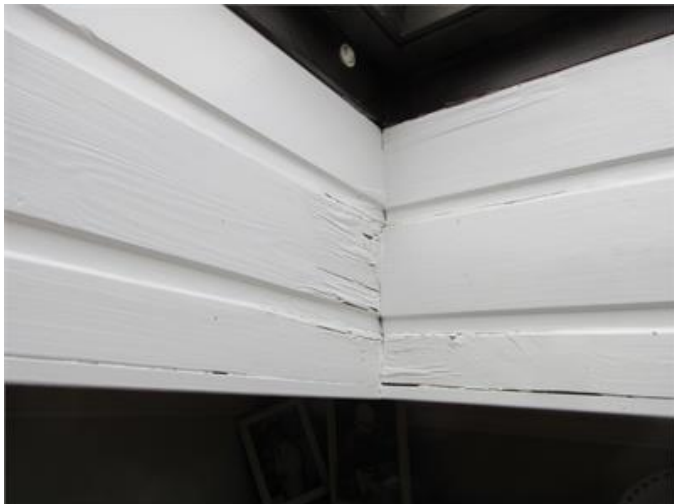
| Besiktningsresultat | | | | | |
|---|---|---|---|---|---|
| Klädkammare/sovrums | | X | | | Färgsläpp/torrsprickor noterades i fönstersmyg i nederkant takfönster (bild 1). Fukttindikering har utförts utan att någon onormal fukttindikation har erhållits. Skador i bakomvarande konstruktion kan dock ej uteslutas. Missfärgningar/fukttäckor noterades på parkettgolvet under radiatören (bild 2). Fukttindikering har utförts utan att någon onormal fukttindikation har erhållits. Skador i underliggande konstruktion kan dock ej uteslutas. |

Färgsläpp/torrspäckor i smyg takfönster

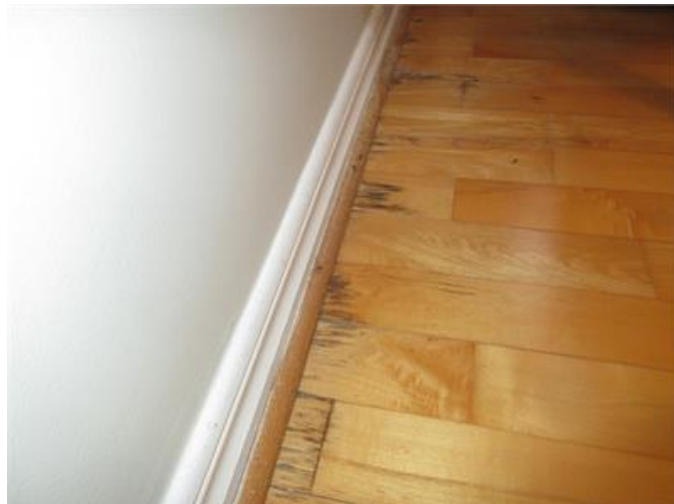
Missfärgningar/fuktfläckar på golv under/intill radiator.

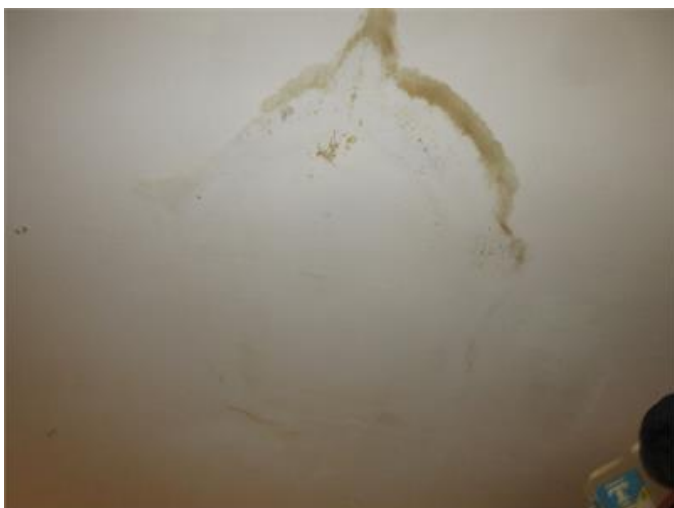
| Besiktningresultat | | | | | |
|---|---|---|---|---|---|
| Förråd | | X | | | Lokal missfärgning/fuktfäckar noterades i taket (bild 3). Fukttindikering har utförts utan att någon onormal fukttindikation har erhållits. Skador i bakomvarande konstruktion kan dock ej uteslutas. Ovanför förråd/matkällare ligger uterummet och ett altangolv vilket gör att ovanliggande taktäckningen inte kan kontrolleras. |

Missfärgningar/fuktfläckar i förrådstak i källare.

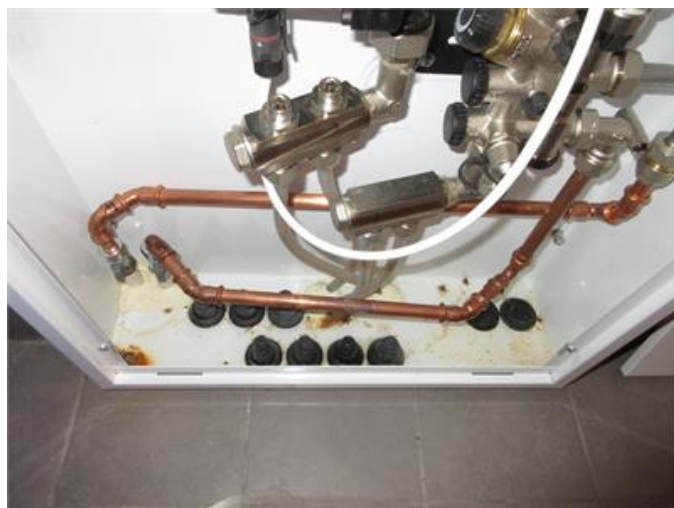
| Besiktningresultat | | | | | |
|---|---|---|---|---|---|
| Gästrum | | X | | | Vatten droppar från vattenrör i skåpet till golvvärmecentralen. Kontakt tas med rörläggare för felsökning/åtgärd. Läckaget är med stor sannolikhet orsaken till att expansionskärlet tappar tryck (se lämnade upplysningar från säljare). |

Läckage i skåp till golvvärmecentral i gästrum.

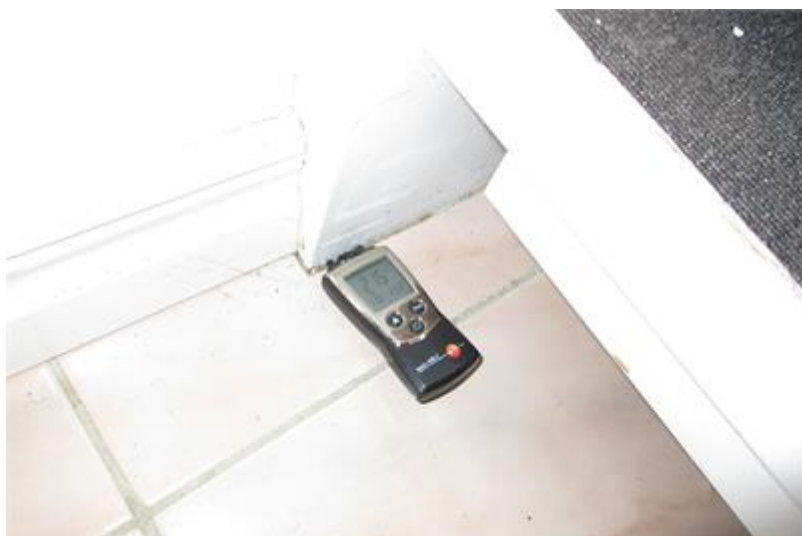
Kritiskt gränsvärde för mikrobiell tillväxt (mögel/bakterier mm) är ca 17 % fuktkvot (FK) i trä och för rötsvampstillväxt ca 28 %.

Stickprovsvis fuktmätningar utfördes i utreglade väggar i entréhall, bastu och gästrum. Fuktkvoten i entréhall mättes till 21,5 %, bastu 11,3 % och gästrum 10,4 %.

Notera att stickprovsmässig undersökning är utförd med ett mätvärde över kritiskt gränsvärde. För att säkert fastställa konstruktionens kondition och fuktstatus måste en mer omfattande undersökning utföras.
