Merlänna 4:22

Merlänna Nedre torsborg 1

| Besiktningsdatum | 2026-01-15 |
| Besiktningsföretag | OBM Byggnadsmiljö AB |

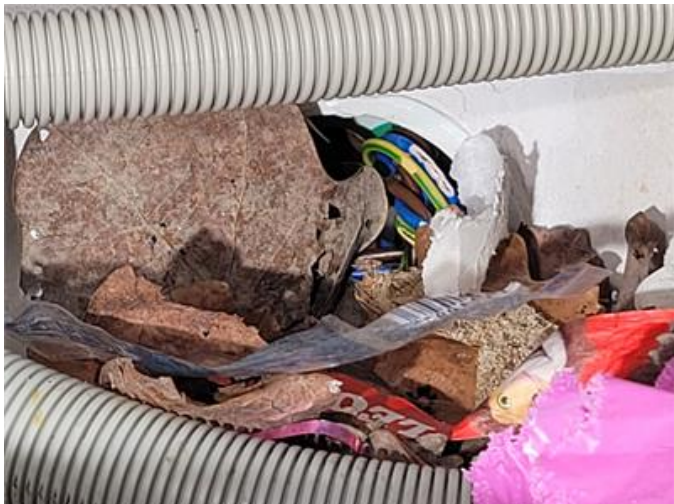
| Besiktningsresultat | | | | | |
|---|---|---|---|---|---|
| Kök | | | X | | - Öppen elinstallation noterades bakom spis.<br>- Spår från möss förekommer.<br>- Fuktskydd saknas under diskbänkens vatteninstallationer, diskmaskin och kyl/frys.<br>- Öppen elinstallation under diskbänken noterades, kontakt med fackman rekommenderas då möss har bitit sönder installationen. Se bild. |

Möss har gnagt på elinstallationer.

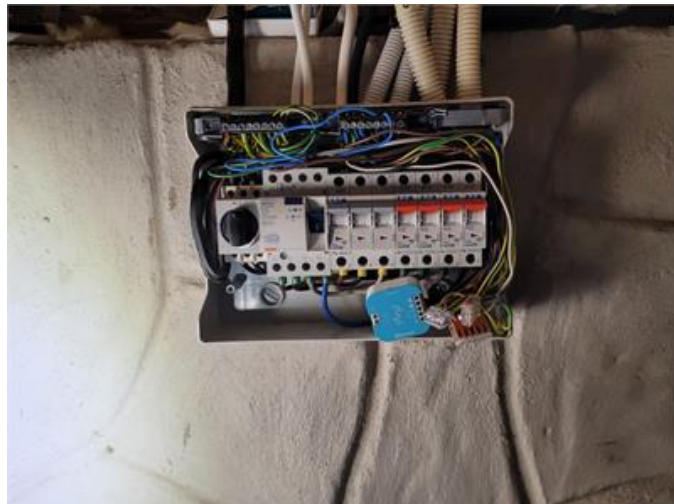
| Besiktningsresultat | | | | | |
|---|---|---|---|---|---|
| Källare | | | X | | - Skador i träbjälkar förekommer. Dessa bedöms vara äldre men bör kontrolleras regelbundet för att se att förändringar inte sker. Vidta åtgärder om behov uppstår.<br>- En förhöjd fuktighet i betongplatta samt källarväggar är att förväntas i en äldre källare. Trädetaljer, övrigt organiskt och täta material i kontakt med dessa ytor riskerar därför att även erhålla viss förhöjd fuktighet med mikrobiella skador som följd.<br>- Spår från möss noterades.<br>- Elcentral bör åtgärdas, se bild. |

Elcentral saknar lock/lucka

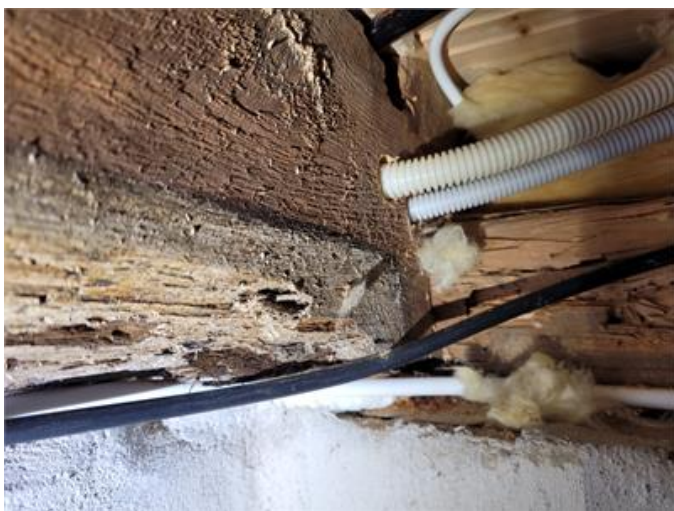
Äldre rötskador i bjälklag.
