Jakobsberg 2:2039

Majvägen 37

| Uppdragsnummer | AB6448 |
| Besiktningsdatum | 2026-01-22 |

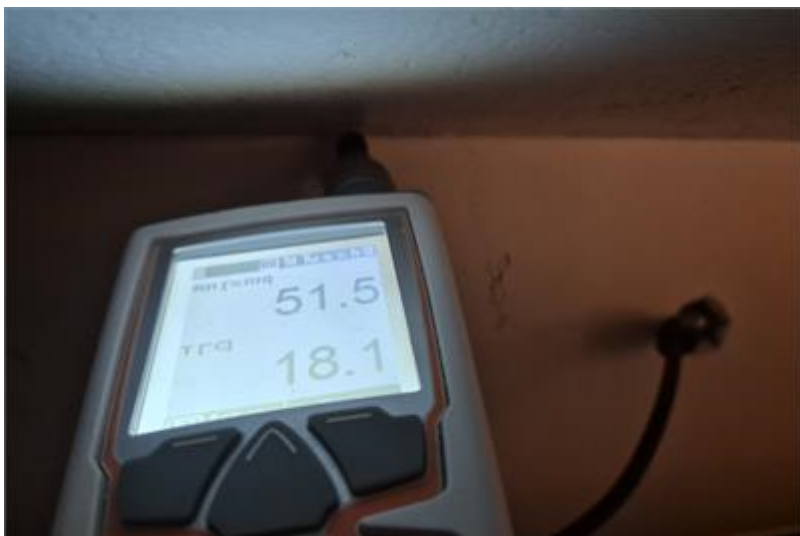
## Bilaga 1 för kontroll av valda konstruktioner

Det förekommer utreglade väggar innanför motfyllda yttreväggar, vilket betecknas som en riskkonstruktion med avseende på fukt- och mikrobiella skador. Träreglar kan dra åt sig fukt från grundmur. Dock är det en luftspalt bakom och utan isolering vilket är positivt ur fuktsynpunkt. Se **bilaga** för fuktmätning i spalten bakom vägg.

| Byggnadsdel | Sutterängvägg mot entresida |
| Konstruktionsdel | Påreglad vägg |
| Konstruktionsuppbyggnad | Gipsvägg på träreglar, luftspalt (ingen mellanliggande isolering), betonggrundvägg. |

Fuktkvot i träregel uppmättes till ca 9% FK och relativ fuktighet i vägg var ca 52% RF.

Det kritiska gränsvärdet för mikrobiell tillväxt brukar anges till ca 15-17% fuktkvot (FK) eller ca 70-75% i relativ luftfuktighet (RF).

Inget behov av åtgärd bedöms föreligga.

Notera att stickprovsmässig undersökning är utförd samt att mätvärden normalt sett kan variera över årstiderna. För att säkert fastställa konstruktionens kondition och fuktstatus måste en mer omfattande undersökning utföras.
