# Besiktningsprotokoll

Anticimex Försäkringsbesiktning i samarbete med Fastighetsbyrån

| Fastighetsadress:<br>Nylundavägen 5 | |

| Besiktningsdatum:<br>2026-01-23 | Protokollnummer:<br>69490330 |

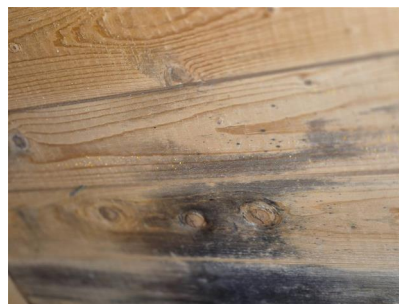
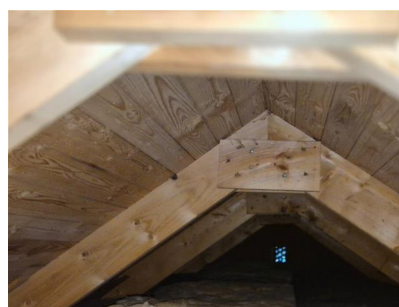
### Utvändigt / Vind

Vid kontroll av vinden har fuktvärden under kritisk fuktnivå för mikrobiell tillväxt uppmätts, dock finns mikrobiell påväxt på underlagstak.

Fuktkvoten i underlagstak/takbjälkar uppmättes till 12 %.

Den upptäckta mikrobiella påväxten på underlagstaket är ett tecken på att vinden har tillförts eller tillförs fukt inifrån bostaden. Observera att besiktning av bostadens ventilationssystem inte har ingått i uppdraget.

För att komma tillrätta med detta kan fukttillförseln inifrån bostaden behöva minskas. Det kan göras genom att ventilationen i bostaden förbättras samt att eventuella otätheter i vindsbjälklaget (tak-/väggvinklar, taklucka med mera) tätas. Läs Anticimex faktablad om uppvärmda vindsutrymmen för tips och råd.
