# Besiktningsprotokoll

Anticimex Försäkringsbesiktning i samarbete med Fastighetsbyrån

| Fastighetsadress:<br>Tollsängsvägen 11 | |

| Besiktningsdatum:<br>2026-01-23 | Protokollnummer:<br>69513224 |

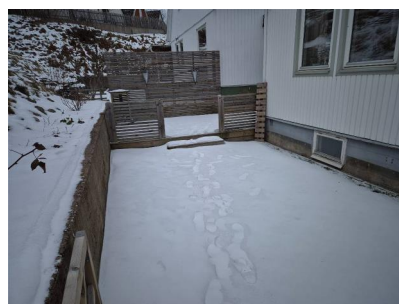
Altandäck var snötäckt vid besiktningen.

Då altan var snötäckt vid besiktningstillfället kunde inte besiktning genomföras.

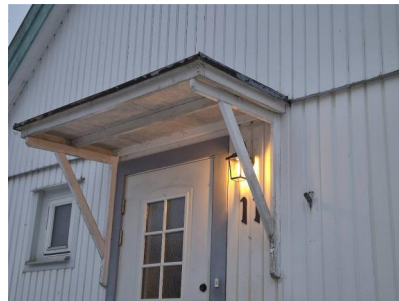
Plåttaket har rostangrepp.  
Träkonstruktioner är i behov av målning/underhåll.

Brister i utvändiga taktäckningen kan leda till att regn- eller smältvatten tränger ner i underliggande takkonstruktion och orsakar fuktrelaterade skador, vilket kan medföra mikrobiella skador.

Träkonstruktioner där målningsbehov finns riskerar att få fukt- och rötskador på grund av sämre vattenavvisande förmåga.

Vi rekommenderar att ni kontaktar en fackman för byte av entrétaket samt att man utför målning och underhåll på träkonstruktionerna.

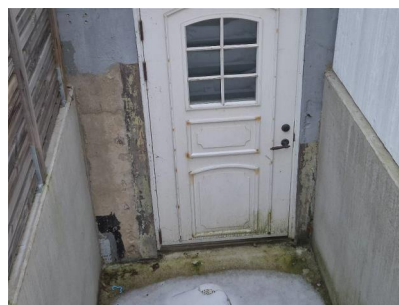
Dörrar har färgsläpp och torrsprickor.

Dörrar där målningsbehov finns riskerar att få fukt- och rötskador på grund av sämre vattenavvisande förmåga.

För att öka livslängden på dörrar rekommenderas målning och underhåll.

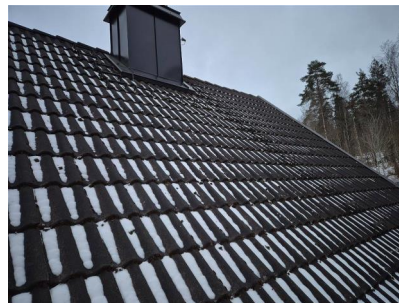
Mindre mosspåväxt finns på takpannor.

Mossa som växer på taket kan leda till att taktäckningen har ett minskat motstånd mot vatteninträngning. Detta i sin tur kan leda till fuktskador på träläkt och takkonstruktionen.

För att öka livslängden på taket rekommenderas att mossan tas bort från takpannorna.

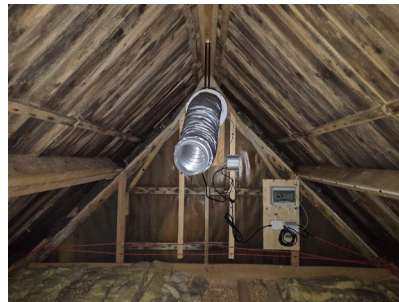
Vid kontroll av vinden har fuktvärden under kritisk fuktnivå för mikrobiell tillväxt uppmätts, dock finns mikrobiell påväxt på underlagstak. Vindsluckan är oisolerad.

Det finns risk för mikrobiell tillväxt om den relativa fuktigheten (RF) i den omgivande luften är över 75 %. I furuvirke motsvarar det en fuktkvot (FK) på 17 %.

Fuktkvoten i underlagstak/takbjälkar uppmättes till 11-14 %.

Den upptäckta mikrobiella påväxten på underlagstaket är ett tecken på att vinden har tillförts eller tillförs fukt inifrån bostaden. Observera att besiktning av bostadens ventilationssystem inte har ingått i uppdraget. Ventilationsfläkt är monterad på vinden för att hålla ner fuktigheten. Viktigt är att service utförs.

För att komma tillrätta med detta kan fukttillförseln inifrån bostaden behöva minskas. Det kan göras genom att ventilationen i bostaden förbättras samt att eventuella otätheter i vindsbjälklaget (tak-/väggvinklar, taklucka med mera) tätas. Läs Anticimex faktablad om ouppvärmda vindsutrymmen för tips och råd.

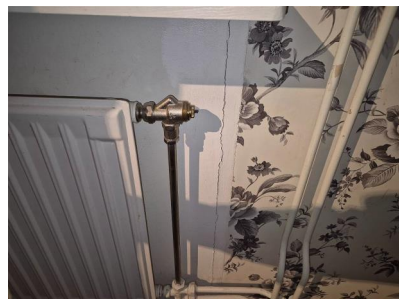
Mindre spricka finns på vägg vid element.

Detta bedöms inte ha lett till någon bakomliggande skada.

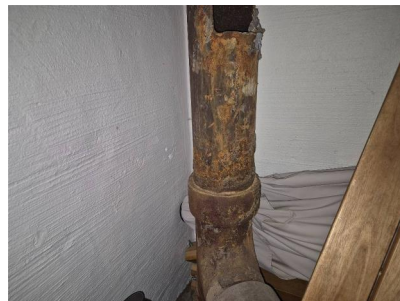
Gjutjärnsbrunnen och gjutjärnsledning är rostangripen.

Gammal rostig gjutjärnsbrunn och ledning ökar risken för läckage med fuktskador som följd.

Vi rekommenderar att ni kontaktar en fackman vid en framtida renovering av utrymmet och byter ut gjutjärnsledningarna.

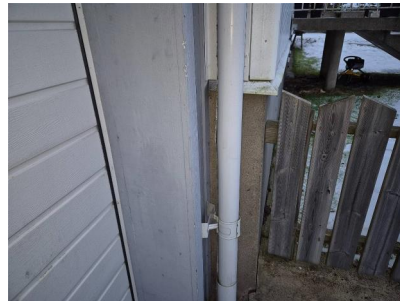
Stuprörens fals är spruckna.

Skadade stuprör leder ofta till läckage, vilket i sin tur innebär risk för fuktskador på fasad och sockel.

Byt ut stuprören. Vid osäkerhet kontakta en fackman.

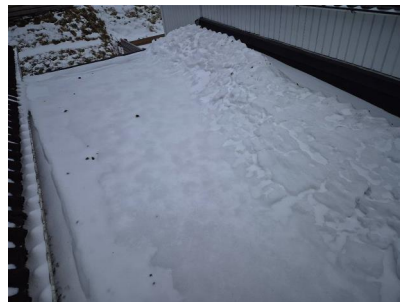
Yttertaket var snötäckt vid besiktningen.

Då yttertaket var snötäckt vid besiktningstillfället kunde inte besiktning av taket genomföras.

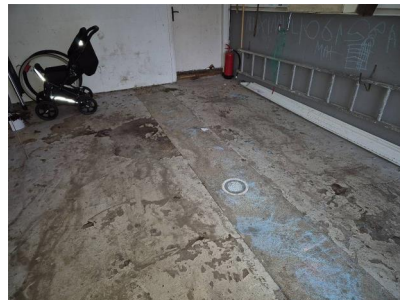
Färgsläpp på betonggolv i garaget.

Golvet kan vara slitet eller målat med dålig färg men så bör man vara medveten om att det alltid kommer att finnas naturlig fukt under huset och även till viss del upp i väggarna. Man bör av denna anledning undvika täta ytiskt och organiskt material mot golv och väggar.
