# Besiktningsprotokoll

Anticimex Försäkringsbesiktning i samarbete med Fastighetsbyrån

| Fastighetsadress:<br>Hedvägen 9 | |

| Besiktningsdatum:<br>2026-01-22 | Protokollnummer:<br>69509358 |

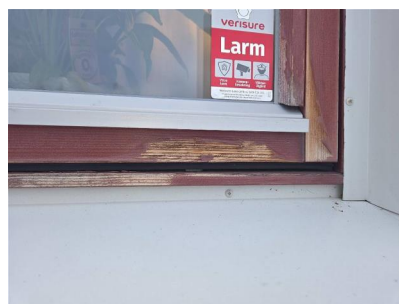
#### Utvändigt / Fönster

- Trasiga rutor förekommer på äldre fönster/ dörrar i källare
- Underhållsbehov kan noteras på nyare fönster.

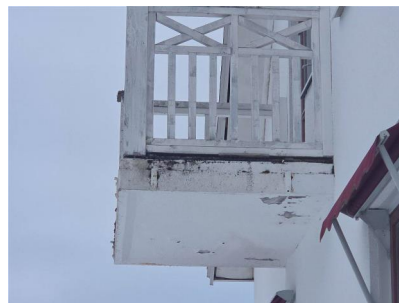
### Utvändigt / Balkong

Hela balkongen är i behov av målning/underhåll.

Balkongräcke och träkonstruktioner där målningsbehov finns riskerar att få fukt- och rötskador på grund av sämre vattenavvisande förmåga.

För att öka livslängden på balkongen rekommenderas målning och underhåll.

Vissa delar kan med fördel bytas ut.

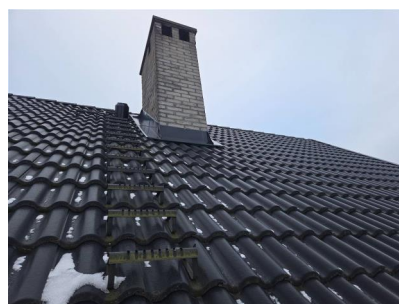
### Utvändigt / Tak

Inget att notera.

Besiktat från mark och anliggande steg

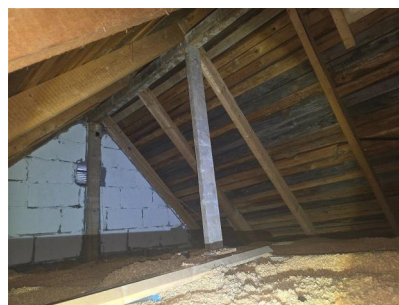
### Utvändigt / Vind

Vid kontroll av vinden uppmättes fuktvärden under kritisk fuktnivå för mikrobiell tillväxt och en normal lukt upplevdes. Fuktkvoten i underlagstak/takbjälkar uppmättes vid besiktningsstillfället till ca 9 %.

Detta värde varierar dock under året beroende på årstid och utomhusklimat.

Risk för mikrobiell tillväxt föreligger om den relativa fuktigheten (RF) i den omgivande luften är över 75% vilket i furuvirke motsvarar en fuktkvot (FK) på 17%.

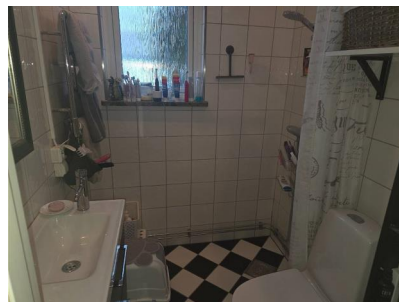
### Entréplan / Dusch/Toalett

- Kakel och klinkers
- Rör förekommer genom golv
  - Fönster nära duschzon

Normala fuktvärden indikerades mot klinker/kakel.

En viss fukt tränger alltid in bakom kakel/klinker via fogarna, detta är helt normalt och innebär inte att tätskiktet/ våtrumsisoleringen under kaklet/klinkern är bristfälligt eller ur funktion.

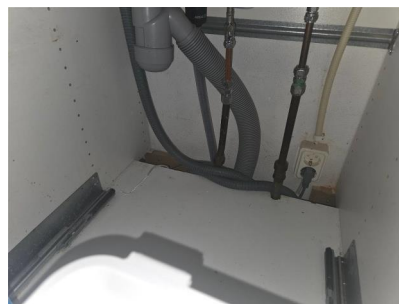
### Entréplan / Kök

Jordade och ojordade eluttag finns i samma rum.

När man blandar jordade och ojordade eluttag i samma rum finns det en ökad risk för personskador.

Fuktskydd saknas, larm finns  
Avlopps slang ej upphängd

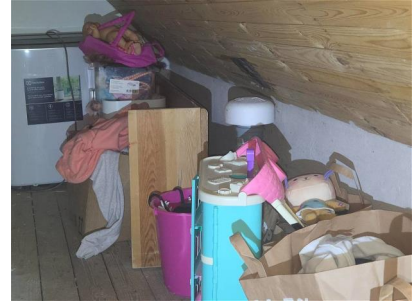
### Övre plan / Sidovindar

Vacuumventil placerad i utrymmet

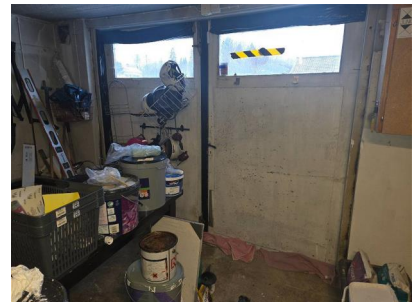
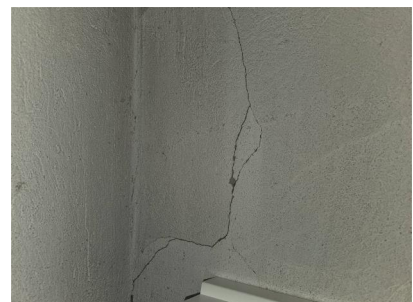
### Källarplan / Garage

- Äldre otät port.
- Sprickor förekommer på väggar
