# Besiktningsprotokoll

Anticimex Försäkringsbesiktning i samarbete med Fastighetsbyrån

| Fastighetsadress:<br>Vallstena Nygårds 902 | |

| Besiktningsdatum:<br>2026-01-14 | Protokollnummer:<br>69494051 |

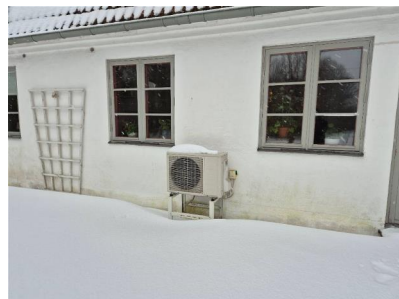
Kondensvatten från luftvärmepumpens utedel leds inte bort från husgrunden.

Detta medför ökad risk för att vatten tränger in i anslutande konstruktioner, vilket i sin tur kan leda till fuktrelaterade skador. Observera att besiktning av byggnadens värmesystem eller värmepumpen inte har ingått i uppdraget.

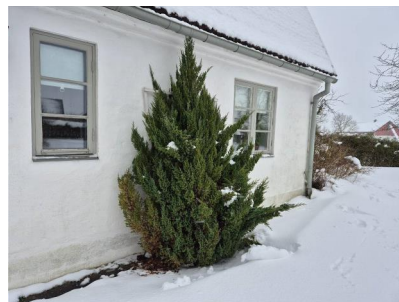
Växter finns i anslutning till byggnaden.

När det finns rabatter och växter nära byggnaden finns risk att fukt stannar kvar i väggarna. Detta kan i sin tur orsaka invändiga fuktskador. Växternas rötter kan också skada grundmuren och sätta dräneringsledningen ur funktion.

Området närmast huset rekommenderas att vara fritt från växtlighet.

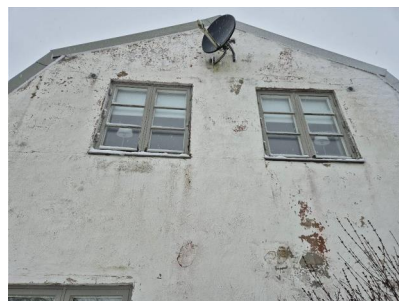
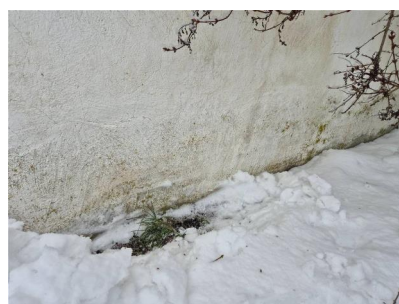
Äldre fasad med underhållsbehov samt vissa brister i form av putssläpp, sprickor och visst fuktuppsug/algpåväxt.

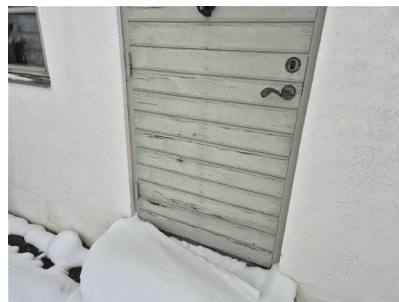
Dörr är i behov av målning/underhåll.

Dörrar där målningsbehov finns riskerar att få fukt- och rötskador på grund av sämre vattenavvisande förmåga.

För att öka livslängden på dörr rekommenderas målning och underhåll.

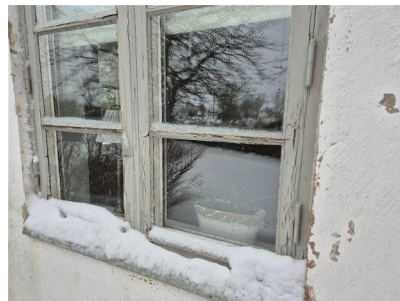
Fönster är i behov av målning/underhåll.

Fönsterbågar och fönsterkarmar där målningsbehov finns riskerar att få fukt- och rötskador på grund av sämre vattenavvisande förmåga.

För att öka livslängden på fönster rekommenderas målning och underhåll.

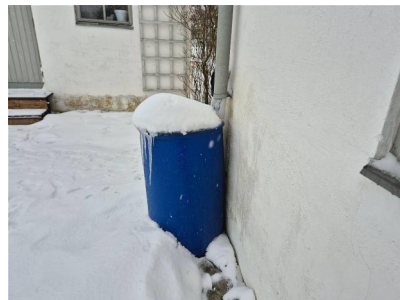
Stuprör avslutas nära husliv.

Stuprör som avslutas intill husliv (ovan mark) kan medföra en ökad fuktbelastning på grundmur/sockel med fuktrelaterade skador som följd.

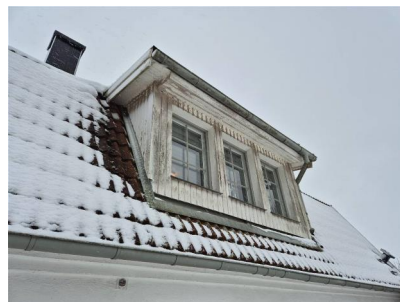
Takkupa i behov av målning/underhåll. För att förlänga livstiden på takkupans trädetaljer rekommenderas målning/underhåll.

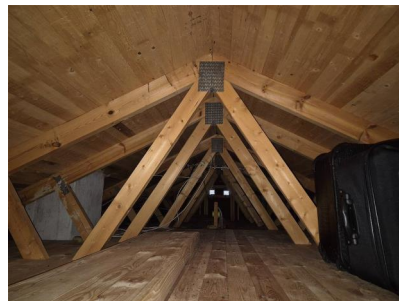
Vid kontroll av vinden uppmättes fuktvärden under kritisk fuktnivå för mikrobiell tillväxt och en normal lukt upplevdes. Fuktkvoten i underlagstak/takbjälkar uppmättes till ca 11%.

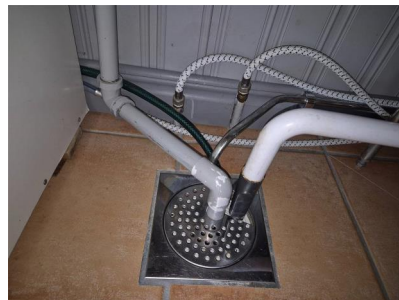
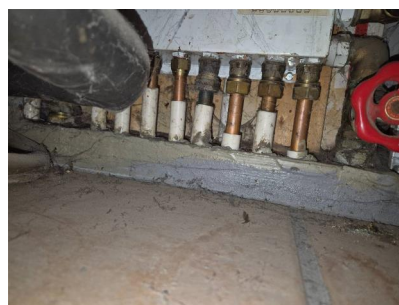
Rör genomföring finns i golv.

Rör genomföringar i golvet medför en ökad risk för att vatten tränger ner i omkringliggande konstruktioner och orsakar fuktskador.

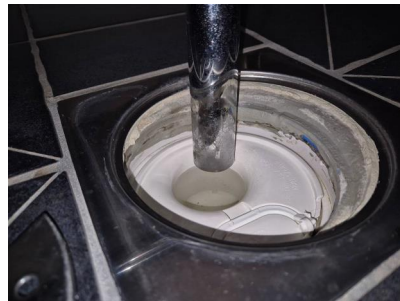
Förhöjningsring finns i golvbrunnen.

Förhöjningsringen i golvbrunnen är en riskkonstruktion eftersom det ofta förekommer otätheter mellan förhöjningsringen och brunnen. Detta kan i sin tur leda till fuktskador i omkringliggande konstruktioner.

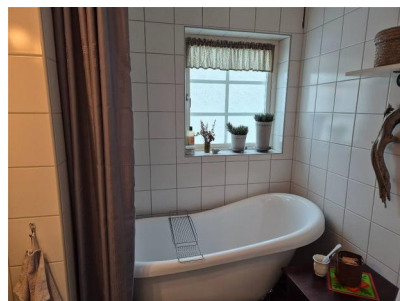
Fönster är olämpligt placerat.

Fönstrets placering i våtutrymmet utgör en risk för fuktskador i fönster- och väggkonstruktionen.

För att minska risken för fuktskador på fönster och väggkonstruktion rekommenderas att man skyddar fönstret mot vattenbegjutning.

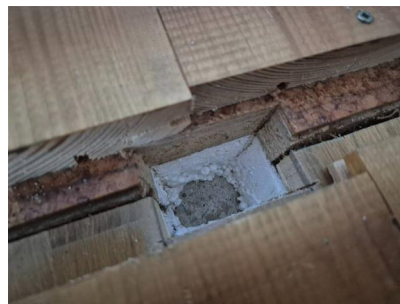
Vid kontroll av konstruktion uppmättes fuktvärden under kritisk nivå för mikrobiell tillväxt dock kunde viss avvikande lukt kännas.

Grundläggningen består av en betongplatta på mark utan underliggande isolering och med en flytande golvspånskiva på en cellplastisolering. Denna konstruktion får ibland skador på grund av naturlig fuktvandring. Den relativa luftfuktigheten uppmättes till ca 65%.

Vi rekommenderar en fördjupad undersökning för att bedöma orsak och omfattning av den avvikande lukt som upplevdes. Det är viktigt att tänka på att denna rekommendation om fördjupad undersökning gäller hela grundkonstruktionen.

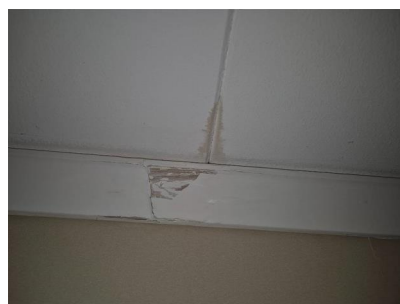
Taket har fuktfläckar/missfärgningar.

Fuktfläckar/missfärgningar kan bero på olika saker, och kan vara ett tecken på en tidigare eller en pågående fuktskada.

Fläckarna var torra vid besiktningstillfället.

Vi rekommenderar en fördjupad undersökning för att bedöma orsak och omfattning.

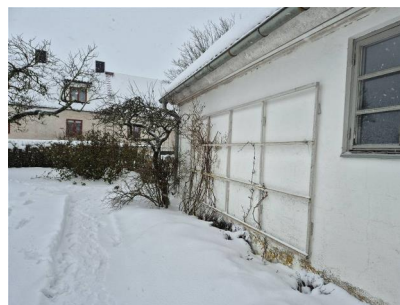
Växter finns i anslutning till byggnaden.

När det finns rabatter och växter nära byggnaden finns risk att fukt stannar kvar i väggarna. Detta kan i sin tur orsaka invändiga fuktskador. Växternas rötter kan också skada grundmuren och sätta dräneringsledningen ur funktion.

Området närmast huset rekommenderas att vara fritt från växtlighet.

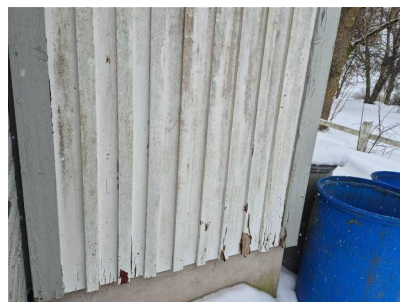
Enstaka panelbrädor har mindre rötskador.  
Fasadpanelen är i behov av målning/underhåll.

Fasadbeklädnad och träkonstruktioner där målningsbehov finns riskerar att få fukt- och rötskador på grund av sämre vattenavvisande förmåga. För att öka livslängden på fasadbeklädnaden rekommenderas målning och underhåll. I samband med ommålning rekommenderas att de rötskadade panelbrädorna byts ut.

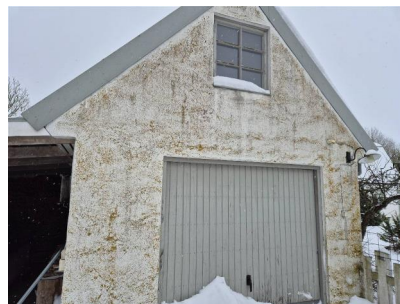
Alger samt visst putssläpp finns.

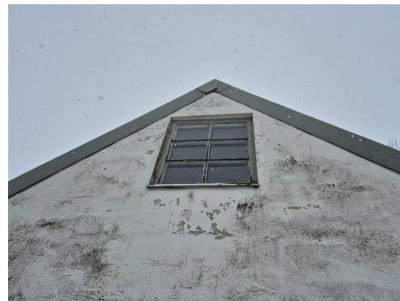
Fönster är i behov av målning/underhåll.  
Viss rötskada finns.

Fönsterbågar och fönsterkarmar där målningsbehov finns riskerar att få fukt- och rötskador på grund av sämre vattenavvisande förmåga.

För att öka livslängden på fönster rekommenderas målning och underhåll.

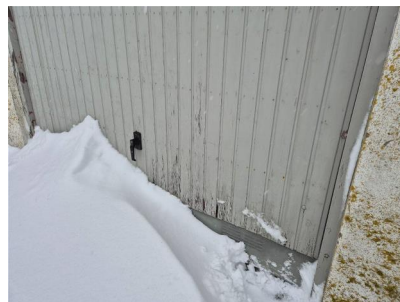
Dörr är i behov av målning/underhåll.

Dörrar där målningsbehov finns riskerar att få fukt- och rötskador på grund av sämre vattenavvisande förmåga.

För att öka livslängden på dörr rekommenderas målning och underhåll.

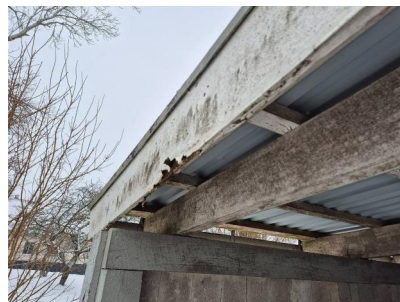
Vindskivor har röta och är i behov av underhåll/målning.

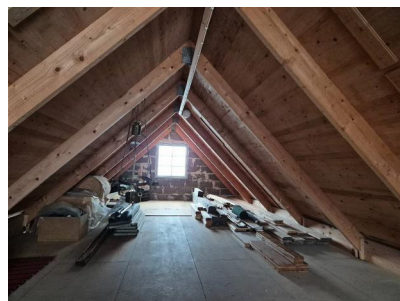
Vid kontroll av vinden uppmättes fuktvärden över kritisk fuktnivå för mikrobiell tillväxt och en normal lukt upplevdes. Fuktkvoten i underlagstak/takbjälkar uppmättes till ca 17-18%.

Förhöjd fukthalt på vinden är normalt förekommande då garage/carport är ouppvärmad vilket gör att byggnaden invändigt har utomhus miljö.

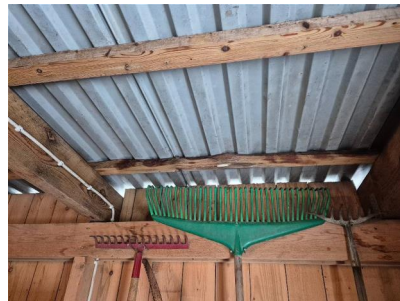
Taket har fuktfläckar.

Fuktfläckar kan bero på olika saker, och kan vara ett tecken på en tidigare eller en pågående fuktskada.

Vi rekommenderar en fördjupad undersökning för att bedöma orsak och omfattning.
