**Fastighetsuppgifter**

Ingridsborg 9

Stora vägen 4

| Uppdragsnummer | G36499 |

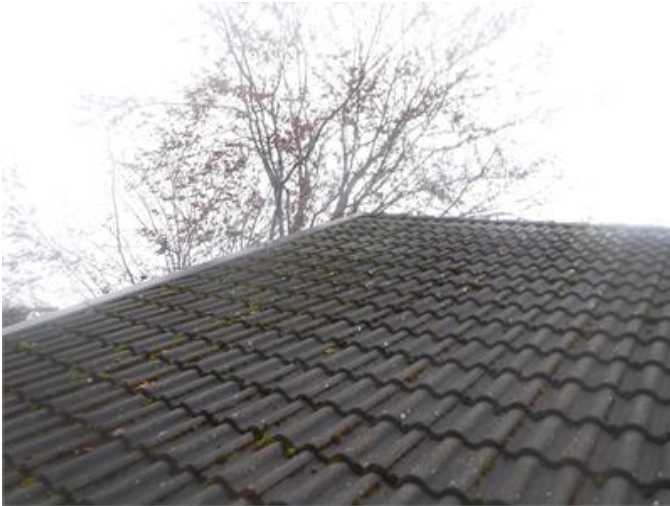
| Besiktningsresultat | | | | | |
|---|---|---|---|---|---|
| | | | | | Ett större träd hänger över taket och ökar underhållsbehovet. Mosspåväxt ökar fuktbelastningen mot takpannorna och hängrännor/rännalar bör rensas regelbundet. |

Tak: Ett större träd hänger över taket och ökar underhållsbehovet. Mosspåväxt ökar fuktbelastningen mot takpannorna och hängrännor/rännor bör rensas regelbundet.

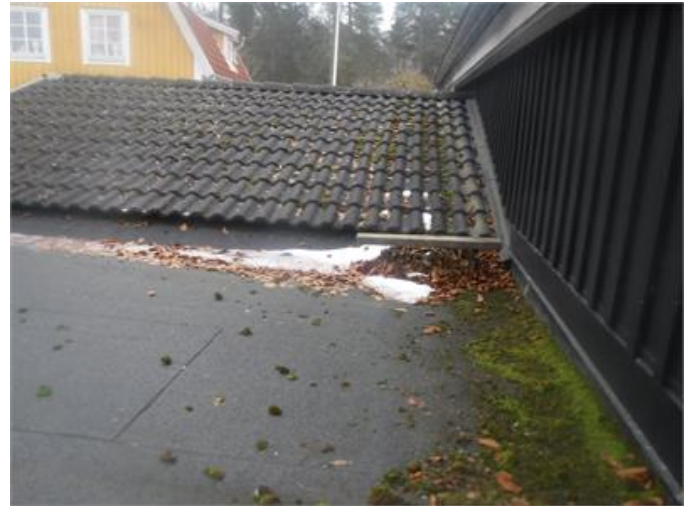
Uterummet har en enklare uppbyggnad och uppfyller inte byggkrav som ställs mot boutrymmen. Taket är ett låglutande tak klätt med takpapp som lutar in mot tillbyggnaden (vinterträdgården) och har invändigt takavvattning vilket ökar risken för fuktskador. Vid besiktningen var det rikligt med löv runt utloppet till takavvattningen. Fuktmätning utfördes inte i någon konstruktionsdel då det kan förväntas att fukten i delar av konstruktion kan vara relativt hög på grund av rummet är ouppvämt. Vid skjutpartier kan det förväntas att regnvatten kan tränga in vid kraftigare vindar. Byggnadens bottenbjälklag var inte besiktningsbart.

Taket till uterummet: Ej boutrymme, se vidare under kommentarer och riskanalys på sida 4.

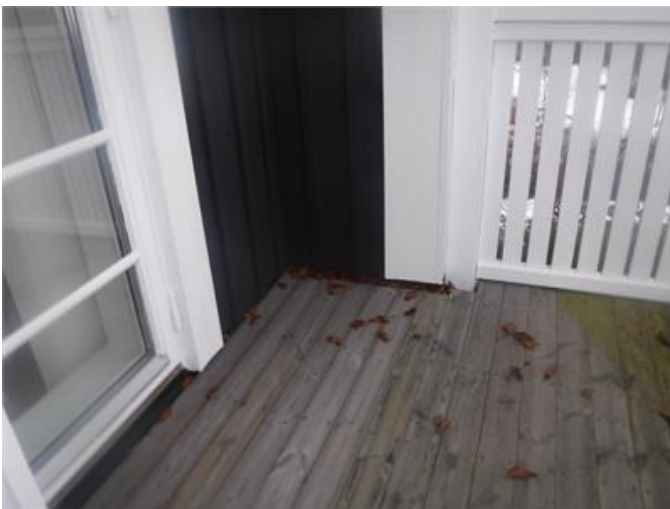
Balkong: Taket under balkongtrallen är ett låglutande plåttak, det gick inte att besiktiga taket i sin helhet. Det rekommenderas lyfta trallen för att städa bort löv samt kontrollera skicket på plåttaket.

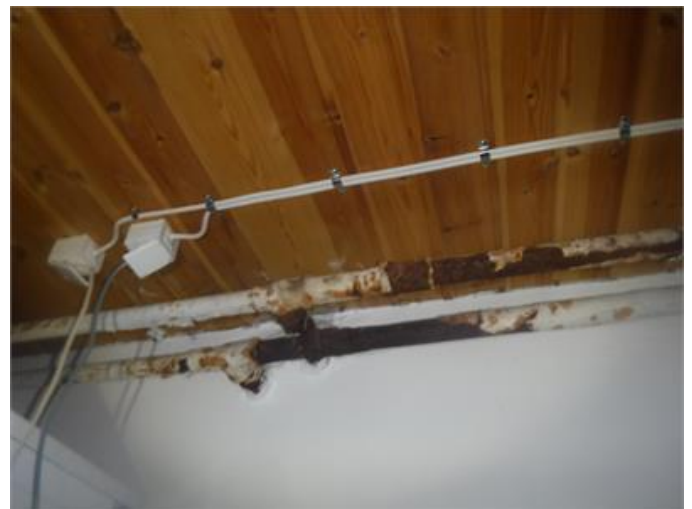
Det finns äldre avloppstammar av gjutjärn i betongplattan vilket kan öka risken för stopp och läckage. Det förekommer även äldre rörledningar och kopplingar som har rostangrepp.

Källare/Allmänt: Det förekommer äldre rörledningar och kopplingar som har rostangrepp.
