**Fastighetsuppgifter**

Sunnersta 79:34

Långvägen 7A

Uppdragsnummer	C17600
Besiktningsdatum	2026-01-23
Besiktningföretag	OBM Fuktteknik AB
Besiktningförrättare	Jouni Kekkonen
Närvarande	Fastighetsägare
Giltig till och med	2027-01-23

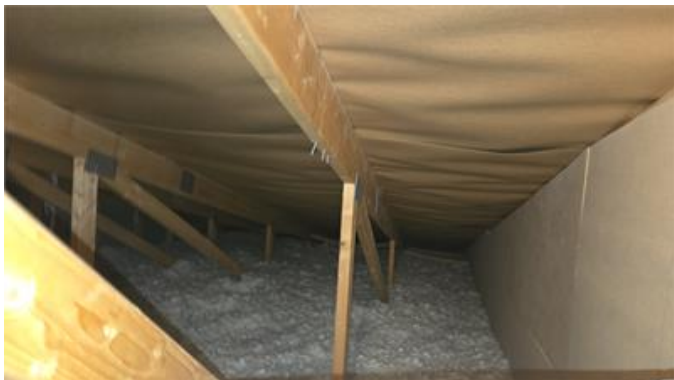
Bilden visar delar av vinden

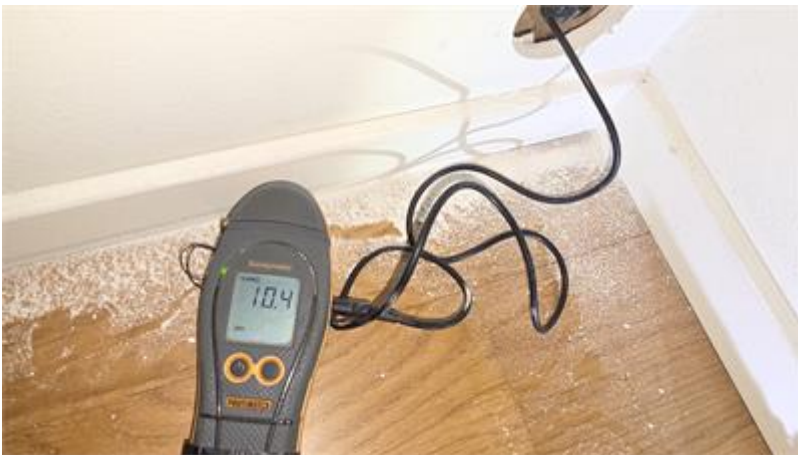
Byggnadsdel	Sterrängkällare
Konstruktionsdel	Utreglad isolerad motfylld yttervägg
Konstruktionsuppbyggnad	Gipsskiva, isolering, träkonstruktion, plastfolie och grundmur

I provhål i allrums vägg uppmättes fuktkvoten i träregel till ca 10-12% och relativ luft fuktighet i isoleringen till ca 43-45%

Det kritiska gränsvärdet för mikrobiell tillväxt brukar anges till ca 15-17% fuktkvot (FK) eller ca 70-75% i relativ luftfuktighet (RF).

Notera att stickprovsmässig undersökning är utförd samt att mätvärden normalt sett kan variera över årtiderna. För att säkert fastställa konstruktionens kondition och fuktstatus måste en mer omfattande undersökning utföras.

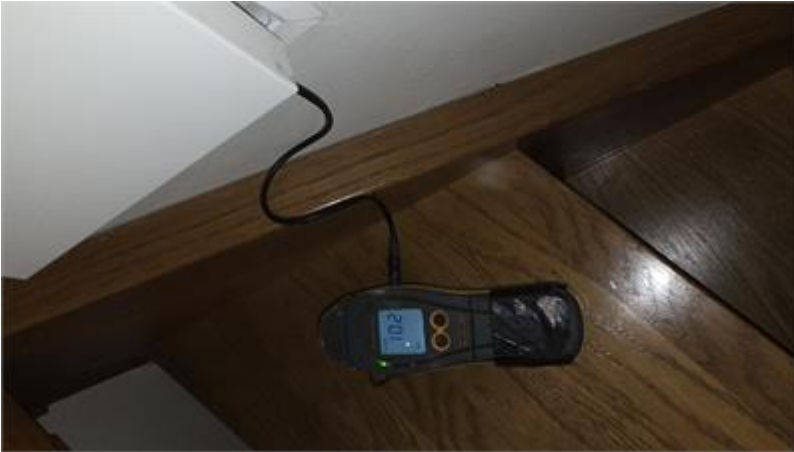
Grundmur, plastfolie på marken, trossbottensskivor, isolerad träbjälklag

Via inspektionslucka uppmättes fuktkvoten i trossbottenbärare till ca 10-12%

Det kritiska gränsvärdet för mikrobiell tillväxt brukar anges till ca 15-17% fuktkvot (FK).

Notera att stickprovsmässig undersökning är utförd samt att mätvärden normalt sett kan variera över årstiderna. För att säkert fastställa konstruktionens kondition och fuktstatus måste en mer omfattande undersökning utföras.
