**Fastighetsuppgifter**

Tölö 4:124

Aroniavägen 42

| Besiktningsdatum | 2026-01-13 |

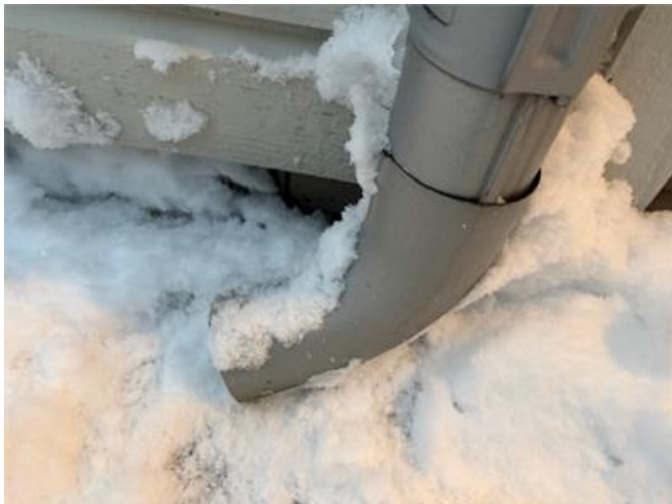
| Besiktningsresultat | | | | | |
|---|---|---|---|---|---|
| Stuprör | | X | | | Enstaka stuprör är ej anslutet till markledning (entrétaket), vilket kan påverka intilliggande konstruktioner negativt. Bild 1 |

Bilden visar stupsprout som ej är anslutet till markledning.

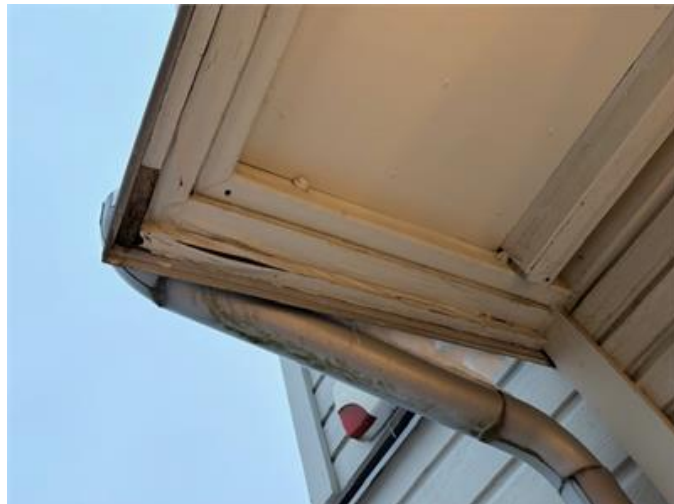
| Besiktningsresultat | | | | | |
|---|---|---|---|---|---|
| | | X | | | Rötskador noterades i entrétakets underkant/konstruktion, vilket bör kontrolleras/åtgärdas av en fackman. Bild 2 |

Bilden visar rötskador i entrétakets underkant/konstruktion.
