# Besiktningsprotokoll

Anticimex Försäkringsbesiktning i samarbete med Fastighetsbyrån

| Fastighetsadress:<br>Trättebacksliden 11 | |

| Besiktningsdatum:<br>2026-01-22 | Protokollnummer:<br>69497363 |

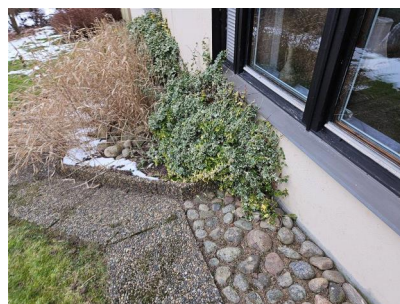
Växter finns i anslutning till grundmur.

Området närmast huset rekommenderas att vara fritt från växtlighet.

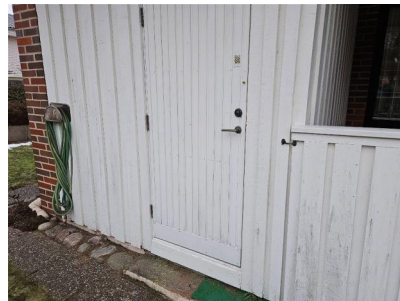
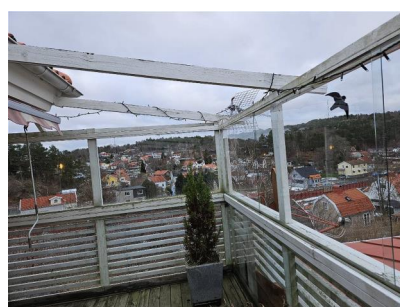
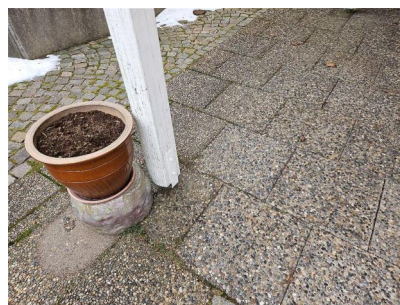
Fasadpanelen/träkonstruktioner är i behov av målning/underhåll.

Fasadbeklädnad och träkonstruktioner där målningsbehov finns riskerar att få fukt- och rötskador på grund av sämre vattenavvisande förmåga. För att öka livslängden på fasadbeklädnaden rekommenderas målning och underhåll.

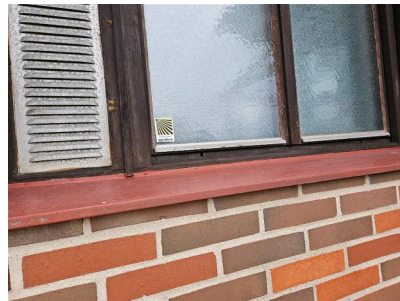
Isolerglas är äldre med torrspäckor/underhållsbehov.

Fönster och fönsterbågar där målning/underhållsbehov finns riskerar pga. sämre vattenavvisande förmåga att få fuktskador. Detta kan leda till rötskador i fönster och fönsterkarm. Befintliga fönster är även äldre vilket betyder att tätningen mellan fönsterrutorna kan vara sämre. Detta kan leda till att rutorna missfärgas samt att kondens kan uppstå mellan glasen.

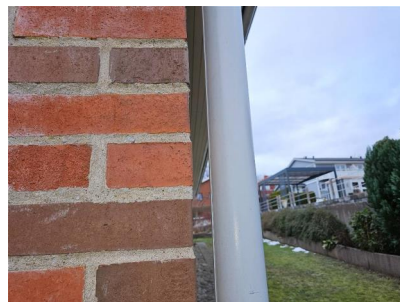
Fals på stuprör vänd mot fasad.

Falsen på stuprören kan med fördel vändas ut från fasaden för att lättare se om röret blivit skadat efter vinterns påfrestningar samt för att undvika skador på fasad vid ett eventuellt läckage.

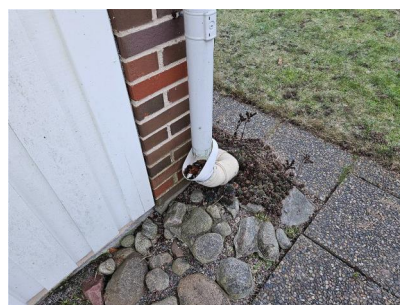
Stuprör är något bristfälligt anslutet till markledning.

Stuprör som avslutas intill huset (ovan mark) kan medföra en ökad fuktbelastning på grundmur/sockel som i sin tur kan leda till fuktrelaterade skador.

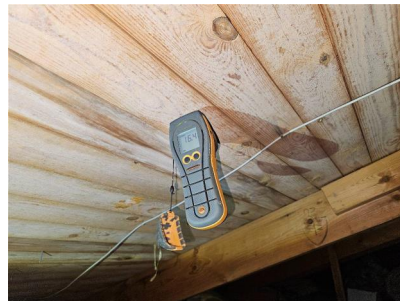
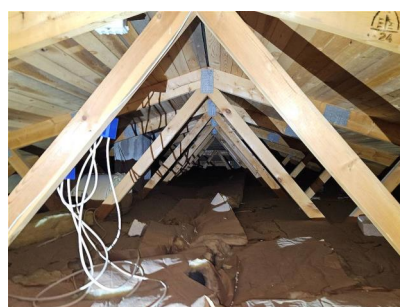
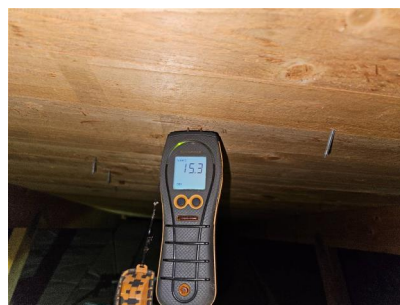
Mikrobiell påväxt finns på underlagstaket ovan uteplats kring taklucka. Vid fuktkvotsmätning som utfördes stickprovvis i underlagstak uppmättes fuktkvoter under den kritiska gränsen för mikrobiell tillväxt. Risk för mikrobiell tillväxt föreligger om den relativa fuktigheten (RF) i den omgivande luften är över 75% vilket i furuvirke motsvarar en fuktkvot (FK) på 17 %.

Fuktkvoter uppmättes till 15,3-16,4% i underlagstak.

Den upptäckta mikrobiella påväxten på underlagstaket kan vara ett tecken på att mindre delar av vinden tillförs/har tillförts fukt inifrån bostaden och/eller uteluften.

Landgångar saknas för att beträda vinden i sin helhet.

Det rekommenderas att dessa missfärgningar/mikrobiella tillväxten hålls under uppsikt för att säkerställa att dessa inte sprider sig, om detta sker bör en mer fördjupad undersökning utföras för att bedöma orsak/omfattning.

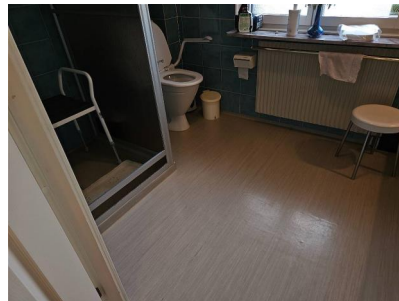
Våtutrymmet har äldre yt-/tätskikt och har passerat tiden för sin tekniska livslängd.

Fuktindikering i utrymmet gav inga förhöjda fuktindikationer, dock sparsamt använt på senare tid.

Renovering av utrymmet rekommenderas. Kontakta en behörig våtrumsentreprenör för en renovering. I samband med renoveringen bör omkringliggande konstruktioner kontrolleras för att upptäcka eventuella följdskador.

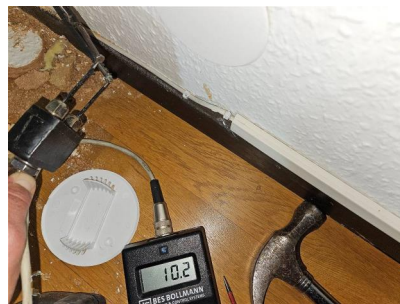
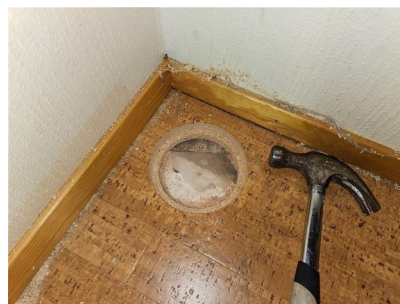
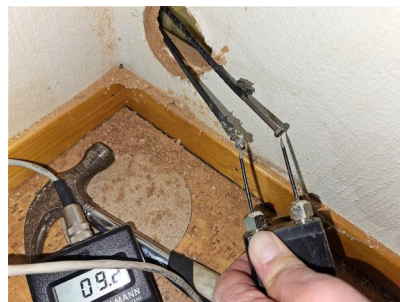
Vid kontroll av konstruktion uppmättes fuktvärden under kritisk nivå för mikrobiell tillväxt och normal lukt upplevdes.

Grundläggningen består av en betongplatta på mark sannolikt utan underliggande isolering och med flytande golvspånskiva på en cellplastisolering samt utreglade och mineralullsisolerade källarytterväggar

Fuktkvotmätning utfördes i utrymmets väggkonstruktion, fuktkvoten uppmättes till 10,2% i en träregel mot betong, vidare togs ett provhål upp i golv i förråd/klädkammare där inga träreglar påträffades samt i vägg där fuktkvoten uppmättes till 9,2% i en väggregel.

Flytande golvkonstruktioner/utreglade källarväggar riskerar att drabbas av fuktskador på grund av naturlig fuktpåverkan om fuktskyddet är bristfälligt utfört alternativt saknas. Fuktvandring kan ske från marken genom betongen till organiskt material genom så kallad kapillärsugning och diffusion, vilket kan leda till skador med lukt av mikrobiell karaktär.

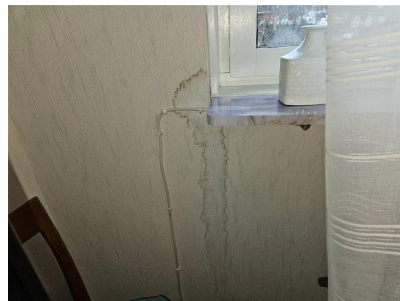
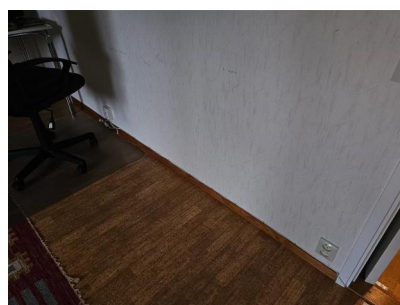
Väggen har fuktfläckar.

Fuktfläckar kan bero på olika saker, och kan vara ett tecken på sannolikt att fönster varit öppet vid dåligt väder. Fuktindikering utfördes utan anmärkning, framtida kontroller bör dock alltid utföras efter förändringar.

Jordade och ojordade eluttag finns i samma rum.

Kontakta en elektriker för kontroll och åtgärd.

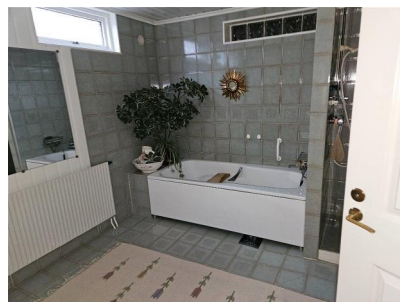
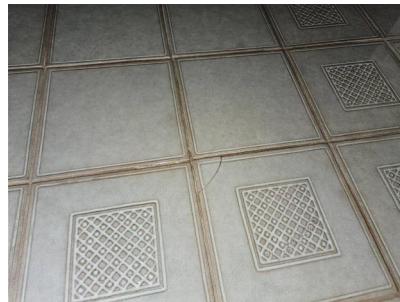
Våtutrymmet har äldre yt-/tätskikt där bl.a. förhöjningsringar förekommer i golvbrunnar samt att klämrings sitter löst, enstaka spricka noterades i klinkerplatta.

Eftersom funktionen, som innebär att ytskiktet/tätskiktet ska vara vattentätt, kan vara nedsatt finns en ökad risk att vatten tränger igenom ytskiktet/tätskiktet med vattenskador i omkringliggande konstruktioner som följd.

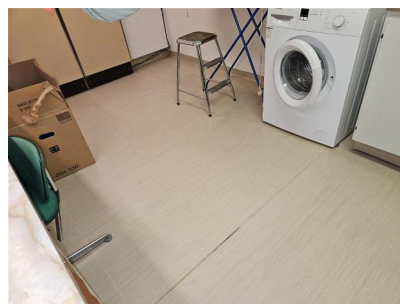
Våtutrymmet har äldre yt-/tätskikt av limmad plastmatta (med sprickor i mattskarvar) mot betong, förhöjningsringar finns i golvbrunnar där även klämringar har släppt.

Eftersom funktionen, som innebär att ytskiktet/tätskiktet ska vara vattentätt, kan vara nedsatt finns en ökad risk att vatten tränger igenom ytskiktet/tätskiktet med vattenskador i omkringliggande konstruktioner som följd.

På grund av naturlig fuktpåverkan från mark riskerar även plastmattan att släppa från underlaget. Mattan och limmet kan också avge en kemisk lukt som sprids till boendemiljön.
