# Besiktningsprotokoll

Anticimex Försäkringsbesiktning i samarbete med Fastighetsbyrån

| Fastighetsadress:<br>Bivägen 4 | |

| Besiktningsdatum:<br>2026-01-22 | Protokollnummer:<br>69506552 |

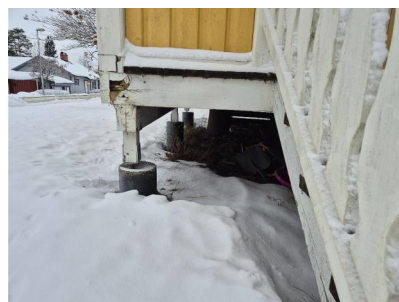
#### Utvändigt / Farstukvist

Sedan finns det några mindre rötskador i några brädor utvändigt, bland annat i fasaden på östra gaveln, underspikning i takfoten på garaget samt i en bärande bjälke på det sydöstra hörnet av farstukvisten. Detta är något som man får fixa till på sikt.

En mindre skada finns i nederkant av farstukvisten på det sydöstra hörnet.

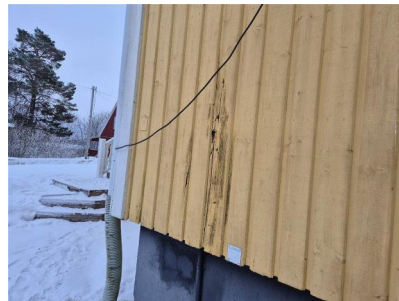
### Utvändigt / Fasad

Ett par brädor på den östra gaveln är rötskadade på en mindre sträcka.

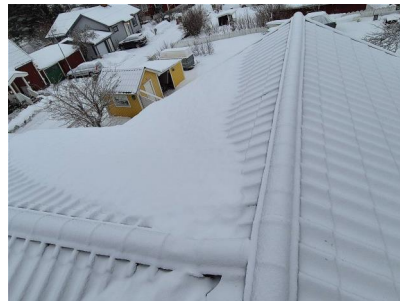
### Utvändigt / Tak

Ett försök till kontroll av yttertaket gjordes från takstegen, men taket är till stora delar täckt med snö och därför är det inte besiktningsbart.

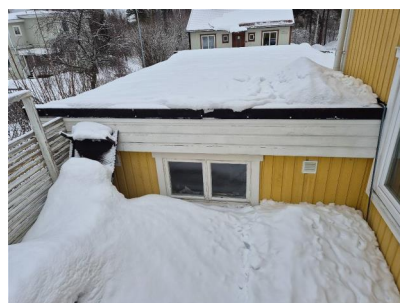
### Utvändigt / Garagebyggnad

Taktäckningen, takfot och hängränna samt nedre delen av fasaden är inte besiktningsbart på grund av snö.

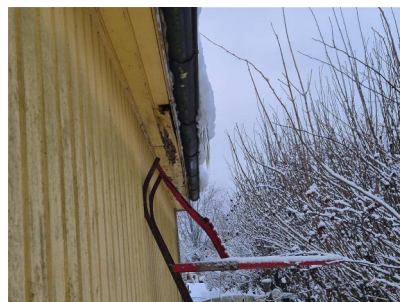
Däremot kan man se på ett ställe under takfoten att en bräda lossnat från underspikningen.

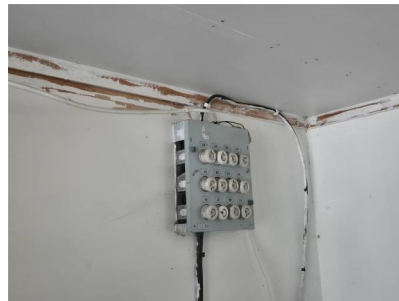
### Garagebyggnad invändigt / Garage

Det finns dock några saker som jag rekommenderar, och det ena är att kontakta en elektriker för att kolla på proppskåpet i garaget eftersom det saknas en del av skyddshöljet samt att några kablar är tveksamt dragna.

Delar av elinstallationerna i anslutning till elcentralen har brister, både vad gäller kablar och att proppskåpet saknar en del av skyddshöljet.

Eftersom elinstallationen i utrymmet har brister rekommenderas att en behörig elektriker kontaktas för kontroll och eventuell åtgärd.

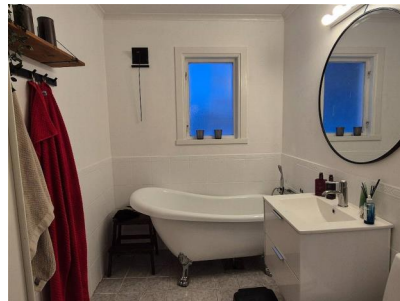
### Entréplan / Badrum

Badrummet börjar få ålderstigna tätskikt och den gamla gjutjärnsbrunnen har inte bytts ut när utrymmet renoverades. Det finns en förhöjningsring monterad i golvbrunnen också. Dessutom sitter fönstret placerat så att det är olämpligt att duscha utan att täcka för det.

Sammantaget innebär ovanstående påpekanden att det finns en risk för fuktskador i bakomvarande konstruktioner.

Det finns dock inga tecken på skador idag och vid kontroll med fuktindikator i utrymmet noterades även normala fuktvärden mot kakel och klinker.

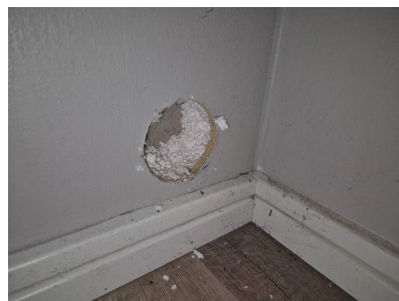
### Källarplan / Allrum med källaringång

En reglad konstruktion sitter på insidan av ytterväggarna, och vid kontroll av konstruktion konstaterades att väggen är uppbyggd med träreglar mot grundmuren, mellanliggande isolering av cellplast samt spånskivor.

Risk för mikrobiell påväxt finns om den relativa fuktigheten i luften är över 75 % vilket i furuvirke motsvarar en fuktkvot på 17 %. Fuktkvoten uppmättes i nederkant av en regel i ytterväggshörnet till 11 %.

Befintlig konstruktion riskerar dock att drabbas av fuktskador på grund av en naturlig fuktpåverkan utifrån.

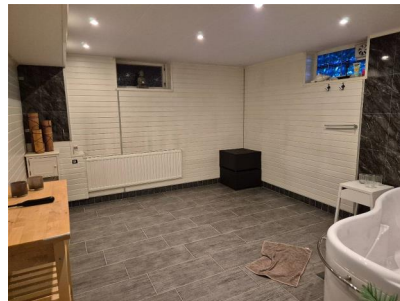
### Källarplan / Relax rum

En reglad konstruktion sitter på insidan av ytterväggarna.

Enligt information från föregående ägare så är denna utförd med plåtreglar vilket gör att risken för skador blir mindre.
