# Besiktningsprotokoll

Anticimex Försäkringsbesiktning i samarbete med Fastighetsbyrån

| Fastighetsadress:<br>Stenåldersgatan 60 | |

| Besiktningsdatum:<br>2026-01-23 | Protokollnummer:<br>69513691 |

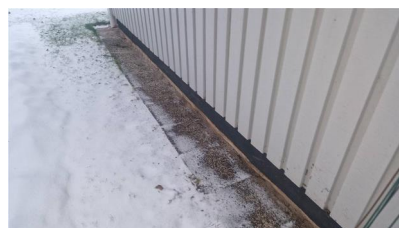
Stenläggning på baksidan lutar mot grunden. Rekommenderas att justera lutningen från huset.

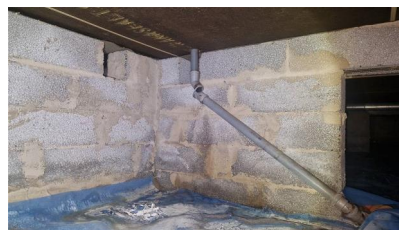
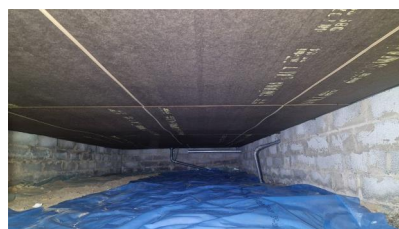
Ett avloppsrör i grunden har släppt till handfat under det större duschrummet. Nuvarande ägare kommer att kontakta försäkringsbolag/rörmokare för att kontrollera, åtgärda och sanera detta.

Inga skador finns i bjälklaget.

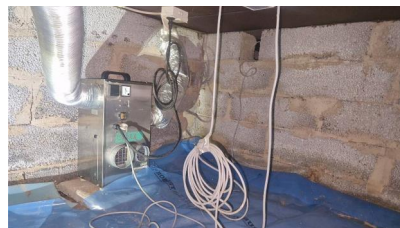
Avfuktaren bedöms eventuellt inte vara tillräcklig för att kontrollera fuktförhållandena i grunden. Påväxt noteras på boardskivor i släpljus. Kondensutfällning förekommer vid ventilationsöppningar, där temperaturen är som lägst. Det släppta avloppsröret bidrar till ett fuktillskott i grunden och bedöms vara en bidragande orsak till de noterade fuktförhållandena.

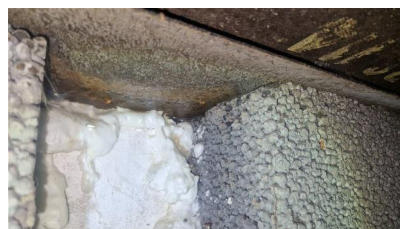
Kondensbildning kan uppstå vid ventiler, då dessa utgör de kallaste ytorna i grunden. Om luften innehåller ett fuktillskott kan kondens bildas när luften kyls mot dessa ytor.

När avfuktaren inte fungerar ökar risken för fuktrelaterade skador i grunden. Avfuktarens funktion är att skapa och upprätthålla ett torrare klimat.

Det rekommenderas att installationsföretaget kontaktas för kontroll av anläggningen samt förslag till eventuell åtgärd.

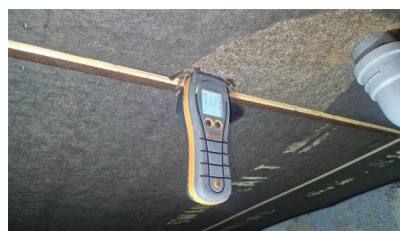
Vid fuktkontroll av bjälklaget uppmättes en fuktkvot på 11%.

Risk för mikrobiell påväxt föreligger om fuktkvoten överstiger 17%.

Mätningen utfördes där jag kom åt att mäta i bjälke mellan boardskivor.

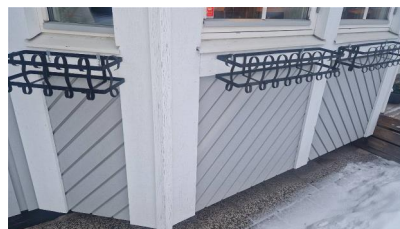
Torrspäckor förekommer i knutbrädor/foder.

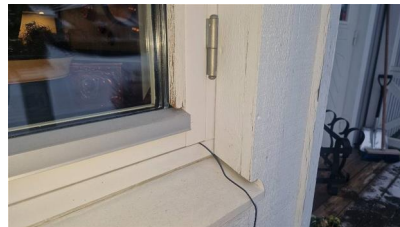
Isolerglas är äldre.

Befintliga fönster är äldre vilket betyder att tätningen mellan fönsterrutorna kan vara sämre. Detta kan leda till att missfärgning/imma kan uppstå mellan glasrutorna.

Torrspäckor förekommer på trädetaljer runt fönster, främst mot framsidan.

Fönsterbleck mot förråd på baksidan har färgsläpp.

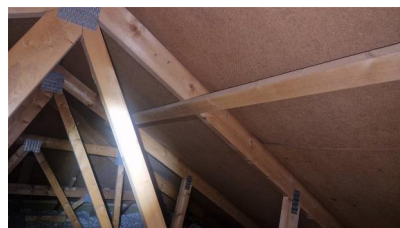
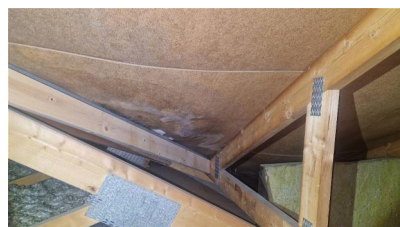
Underlagstaket består av behandlade masonitskivor.

Eftersom underlagstaket består av oljehärdad masonit utan yttre täckning av papp under takbeklädnaden, finns risk vid ogynnsam väderlek att regnvatten/snö tränger in i skivskarvar med läckage på vindsutrymmet som följd. Med tiden kan även träfiberskivorna drabbas av fuktskador.

I rännalen ovanför vardagsrum mot baksidan finns tydliga fuktrosor i masonitskivan. Ingen förhöjd indikation av fukt vid besiktning.

Här rekommenderas att kommande ägare håller god koll framåt. Konturerna kan med fördel ritas in med tusch för att lättare upptäcka förändringar över tid.

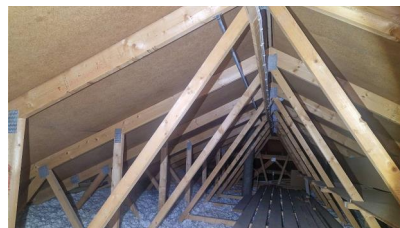
Vid kontroll av vinden uppmättes fuktvärden under kritisk fuktnivå för mikrobiell tillväxt.

Fuktkvoten i takbjälkar uppmättes till 12%.

Risk för mikrobiell påväxt föreligger om fuktkvoten överstiger 17%.

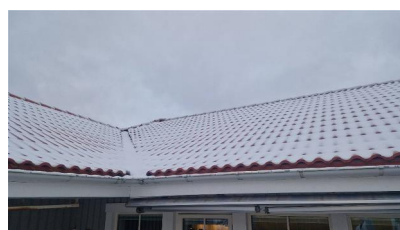
Taket besiktat från mark. Vid besiktningstillfället är pannorna till stor del täckta av snö.

Jag rekommenderar kontroll av pannornas skick när snön är borta.

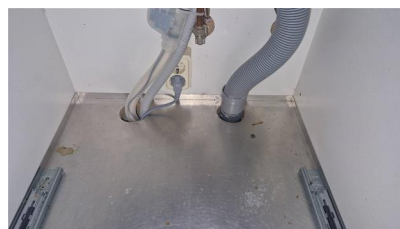
Fuktskydd saknas under vitvaror. I botten av diskbänkskåpet är det inte tätt runt genomföringar.

Utan fuktskydd är det svårt att upptäcka läckage. Vatten kan då tränga in i omkringliggande konstruktioner och orsaka fuktskador.

För att upptäcka eventuella läckage, installera ett fuktskydd under kyl/frys och täta runt rören i diskbänkskåpet.

Ett vattenlarm kan med fördel placeras i skåpet för att tidigt upptäcka eventuella läckage.

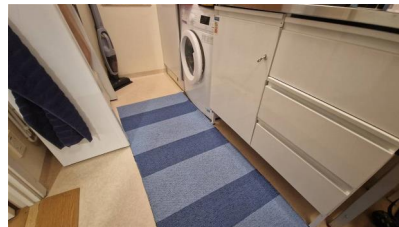
Våtutrymmet har äldre yt-/tätskikt.

Eftersom funktionen, som innebär att ytskiktet/tätskiktet ska vara vattentätt, kan vara nedsatt finns en ökad risk att vatten tränger igenom ytskiktet/tätskiktet med vattenskador i omkringliggande konstruktioner som följd.

Fuktindikering i utrymmet gav inga förhöjda fuktindikationer.

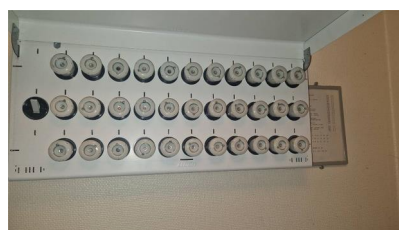
Jordfelsbrytare finns ej.

Det finns inget krav att hus byggda före år 2000 ska ha jordfelsbrytare. Jordfelsbrytaren minskar dock risken för personskador och brand orsakade av elanläggningen.

Kontakta en elektriker för kontroll och åtgärd.

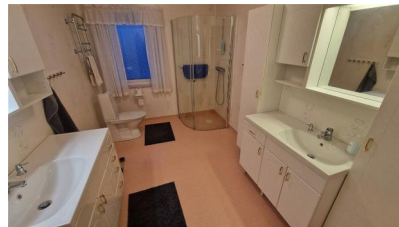
Våutrymmet har äldre yt-/tätskikt.

Eftersom funktionen, som innebär att ytskiktet/tätskiktet ska vara vattentätt, kan vara nedsatt finns en ökad risk att vatten tränger igenom ytskiktet/tätskiktet med vattenskador i omkringliggande konstruktioner som följd.

Golvfallet är plant utanför plats för dusch.
