# Besiktningsprotokoll

Anticimex Försäkringsbesiktning i samarbete med Fastighetsbyrån

| Fastighetsadress:<br>Munkebacksvägen 27 | |

| Besiktningsdatum:<br>2026-01-21 | Protokollnummer:<br>69504154 |

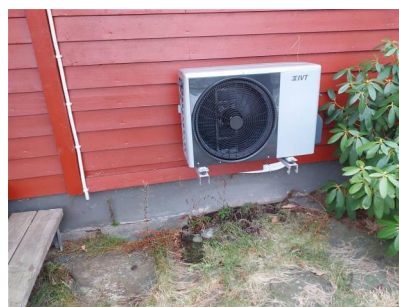
Kondensvatten från luftvärmepumpens utedel leds inte bort från husgrunden.  
Detta medför ökad risk för att vatten tränger in i anslutande konstruktioner, vilket i sin tur kan leda till fuktrelaterade skador.  
Observera att besiktning av byggnadens värmesystem eller värmepumpen inte har ingått i uppdraget.

Sockeln är lokalt i behov av målning/underhåll.  
Sockel och fasadbeklädnad där målningsbehov finns riskerar att få fuktskador på grund av sämre vattenavvisande förmåga. För att inte riskera fuktskador rekommenderas målning och underhåll.

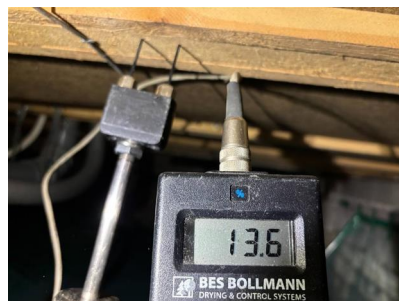
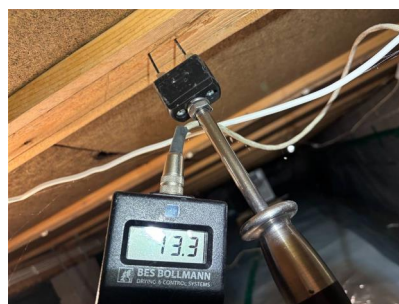
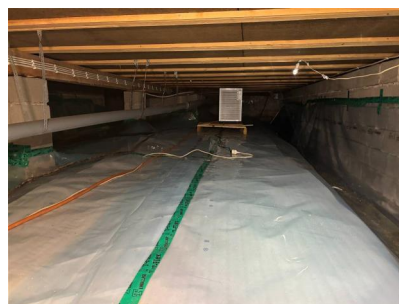
Vid kontroll av konstruktionen i krypgrund uppmättes fuktvärden under kritisk fuktnivå för mikrobiell tillväxt och normal lukt upplevdes.

Golvbjälklaget ovan den uteluftsventilerade krypgrunden riskerar att drabbas av fuktskador på grund av naturlig fuktpåverkan. Detta kan i sin tur leda till mikrobiella skador (angrepp av mikroorganismer) som kan leda till att mikrobiell lukt sprids till boendemiljön.

Fuktkvoten uppmättes mellan 13,3% och 16,6% i bjälklagets undersida.

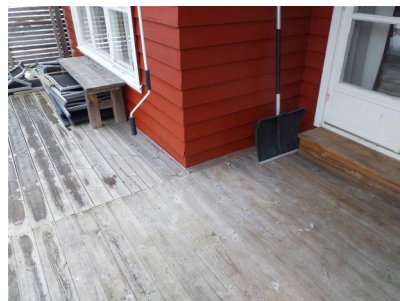
Fasadpanel är lokalt avslutad under/ bakom tralldäck. Vilket bl.a. försvårar framtida underhåll samt ökar risk för fuktuppsug i ändträ. Vid målning bör närmsta trallbräda demonteras för att även kunna måla ändträ på panelen.

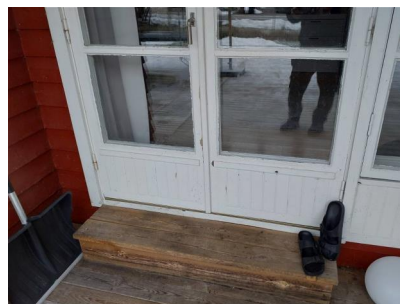
Altandörr är i behov av målning/underhåll.

Dörrar där målningsbehov finns riskerar att få fukt- och rötskador på grund av sämre vattenavvisande förmåga.

För att öka livslängden på dörr rekommenderas målning och underhåll.

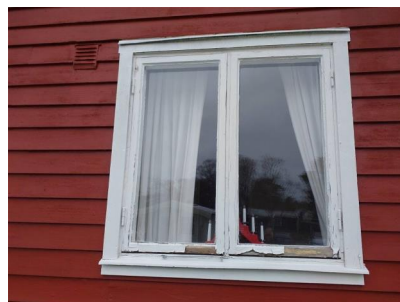
Fönster är lokalt i behov av målning/underhåll.

Fönsterbågar och fönsterkarmar där målningsbehov finns riskerar att få fukt- och rötskador på grund av sämre vattenavvisande förmåga.

För att öka livslängden på fönster rekommenderas målning och underhåll.

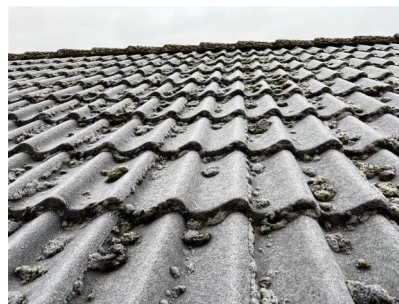
Yttertaket har mosspåväxt och är äldre och i behov av renovering.

Taket är äldre och har passerat tiden för sin tekniska livslängd.

Renovering av yttertaket rekommenderas. Kontakta en takentreprenör för en renovering. I samband med renoveringen bör omkringliggande konstruktioner kontrolleras för att upptäcka eventuella följdskador.

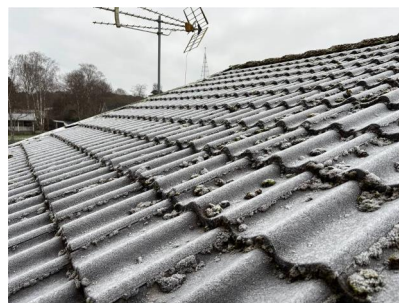
Takappen har inte gått att besiktiga då betongpannorna är fastfrusna.

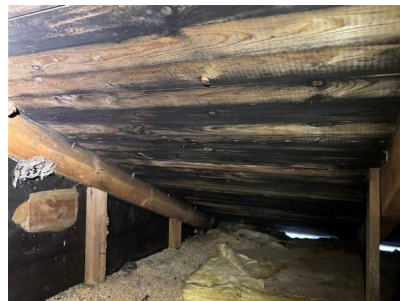
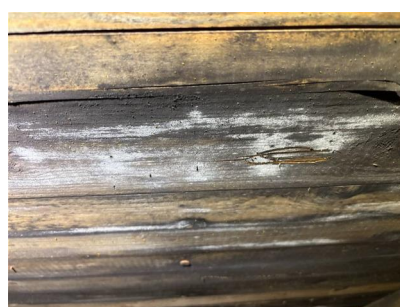
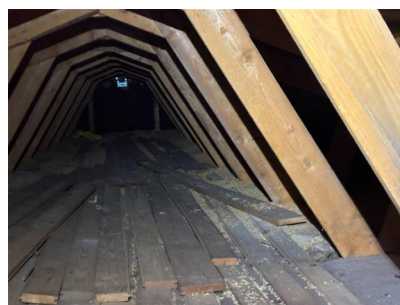
Vid kontroll av vinden har fuktvärden över kritisk fuktnivå för mikrobiell tillväxt uppmätts, samt finns mikrobiell påväxt på underlagstak. Fuktkvoten i underlagstaket uppmättes mellan 22% och 23%.

Den upptäckta mikrobiella påväxten på underlagstaket är ett tecken på att vinden har tillförts eller tillförs fukt inifrån/ utifrån bostaden. Observera att besiktning av bostadens ventilationssystem inte har ingått i uppdraget.

För att komma tillrätta med detta kan fukttillförseln inifrån bostaden behöva minskas. Det kan göras genom att ventilationen i bostaden förbättras samt att eventuella otätheter i vindsbjälklaget (tak-/väggvinklar, taklucka med mera) tätas. Läs Anticimex faktablad om uppvärmda vindsutrymmen för tips och råd.
