# Besiktningsprotokoll

Anticimex Försäkringsbesiktning i samarbete med Fastighetsbyrån

| Fastighetsadress:<br>Rydholmsvägen 3 | |

| Besiktningsdatum:<br>2026-01-22 | Protokollnummer:<br>69504441 |

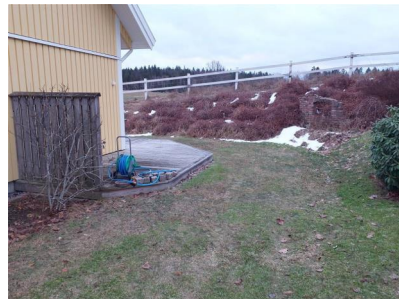
Marken lutar mot huset.

Detta innebär en ökad fuktbelastning mot grunden vilket i sin tur kan orsaka fuktskador i huset.

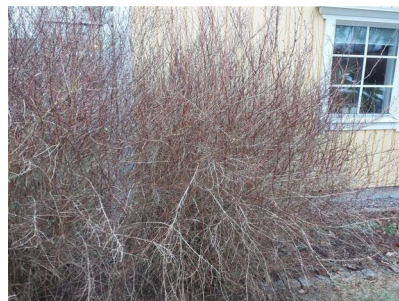
Växter finns i anslutning till grundmur.

När det finns rabatter och växter nära grundmuren finns risk att fukt stannar kvar i väggarna. Detta kan i sin tur orsaka invändiga fuktskador. Växternas rötter kan också skada grundmuren och sätta dräneringsledningen ur funktion.

Området närmast huset rekommenderas att vara fritt från växtlighet.

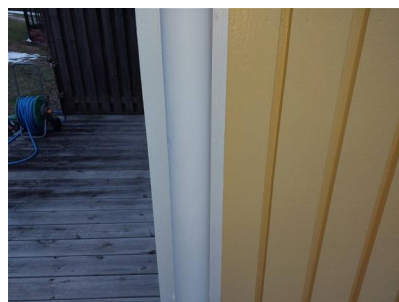
Fals på stuprör vänd mot fasad.

Falsen på stuprören kan med fördel vändas ut från fasaden för att lättare se om röret blivit skadat efter vinterns påfrestningar samt för att undvika skador på fasad vid ett eventuellt läckage.
