# Besiktningsprotokoll

Anticimex Försäkringsbesiktning i samarbete med Fastighetsbyrån

| Fastighetsadress:<br>Brasegatan 31 | |

| Besiktningsdatum:<br>2026-01-22 | Protokollnummer:<br>69502991 |

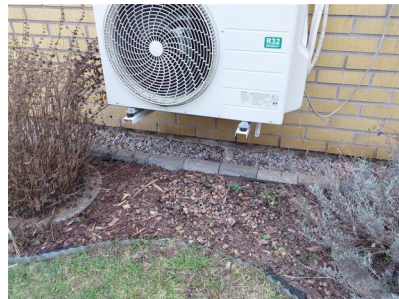
Kondensvatten från luftvärmepumpens utedel leds inte bort från husgrunden.

Detta medför ökad risk för att vatten tränger in i anslutande konstruktioner, vilket i sin tur kan leda till fuktrelaterade skador. Observera att besiktning av byggnadens värmesystem eller värmepumpen inte har ingått i uppdraget.

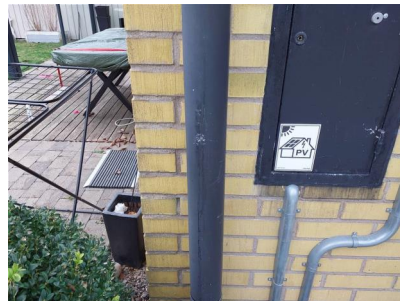
Fals på stuprör vänd mot fasad.

Falsen på stuprören kan med fördel vändas ut från fasaden för att lättare se om röret blivit skadat efter vinterns påfrestningar samt för att undvika skador på fasad vid ett eventuellt läckage.

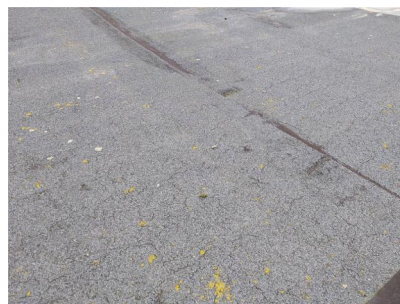
Takpappen är äldre.

Tätskiktet på ett platt/låglutande tak har enligt vår bedömning en begränsad livslängd. Eftersom takpappen är äldre har det ett minskat motstånd mot vattengenomträngning. Detta i sin tur kan leda till att takkonstruktionen drabbas av fuktskador.
