Rävmåla 1:135

Klockaregatan 11A

| Uppdragsnummer | G36538 |
| Besiktningsdatum | 2026-01-23 |

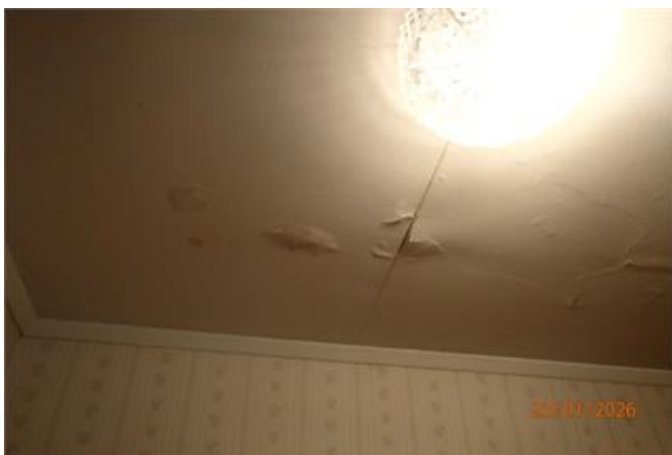
| Besiktningsresultat | | | | | |
|---|---|---|---|---|---|
| Hall | | X | | | Skada noterades på innertaket i hallen. Skadan uppstod från kondens från ventilationsrör som går från badrummet till murstocken. Felet har åtgärdats. Detta var enligt utlåtande från anhörig som var närvarande på besiktningen |

Skada noterades på innertaket i hallen.

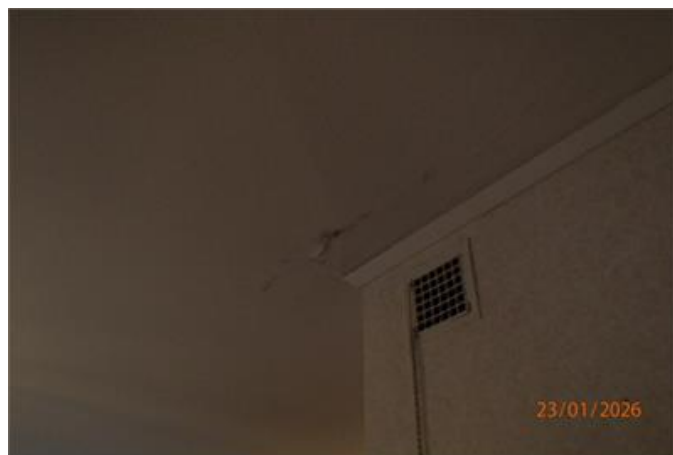
| Besiktningsresultat | | | | | |
|---|---|---|---|---|---|
| Vardagsrum | | X | | | Fuktskada noterades på innertaket vid murstocken. Denna skada kan eventuellt hänga ihop med det som noterades i hallen. Men det rekommenderas ändå att man undersöker omfattning samt orsak. |

Märke på inner taket vid murstocken i allrummet

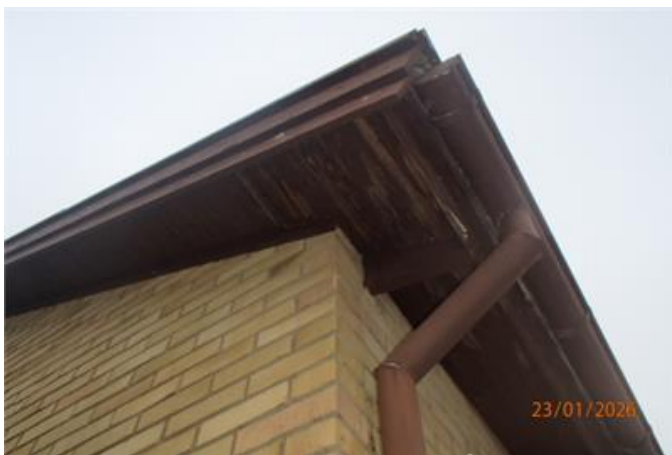
| Besiktningsresultat | | | | | |
|---|---|---|---|---|---|
| | | | X | | Fuktskador / rötskador noterades i takfot. Kontrollerar orsak samt omfattning. Kontakta ev. fackman för bedömning av åtgärd. |

Rötskada i takfot.
