Besiktningssprotokoll

Anticimex Försäkringsbesiktning i samarbete med Fastighetsbyrån

Fastighetsbeteckning: Yxtaholm 2:110	
Fastighetsadress: Hägerbovägen 6	
Postnummer: 642 91	Ort: Flen

Försäkringsbesiktning

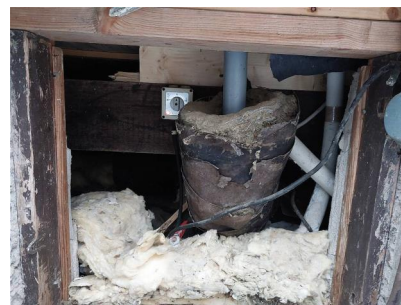
Utvändigt / Krypgrund

Krypgrunden har ej besiktigats då det ej går att ta sig in i via befintlig lucka.

En lucka finns på baksidan men det sitter rördragningar och golvbjälkar i vägen som gör att inträde i grunden ej är möjligt.

Golvbjälklaget ovan den uteluftsventilerade krypgrunden riskerar att drabbas av fuktskador på grund av naturlig fuktpåverkan. Detta kan i sin tur leda till mikrobiella skador (angrepp av mikroorganismer) som kan leda till att mikrobiell lukt sprids till boendemiljön.

Mindre delar av grunden är besiktad från luckan utan något avvikande att notera.

Risk för mikrobiell tillväxt föreligger om den relativa fuktigheten (RF) i den omgivande luften är över 75 % vilket i furuvirke motsvarar en fuktkvot (FK) på 17 %. Fuktkvoten uppmättes till 14% precis innanför luckan.

Vi rekommenderar en kompletterande besiktning när grunden är åtkomlig.

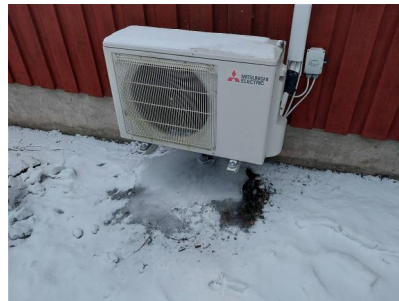
Utvändigt / Markförhållanden

Kondensvatten från luftvärmepumparnas utedel leds inte bort från husgrunden.

Detta medför ökad risk för att vatten tränger in i anslutande konstruktioner, vilket i sin tur kan leda till fuktrelaterade skador. Observera att besiktning av byggnadens värmesystem eller värmepumpen inte har ingått i uppdraget.

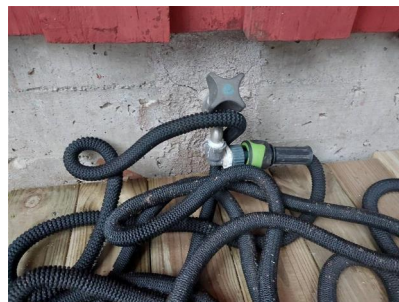
Utvändigt / Sockel

Vattenutkastaren är inte frostsäker.

När vattenutkastaren inte är frostsäker ökar risken för att den ska frysa sönder och orsaka vattenskada.

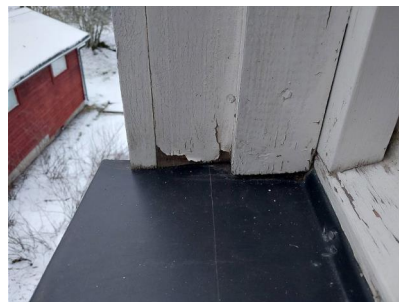
Fönsterbleck är otäta vid infästningar (plåten är ej uppvik mot foder).

Eftersom fönsterblecken är otäta finns risk att vatten rinner in i väggen vilket i sin tur kan leda till fuktskador i väggkonstruktionen.

Behov av målning/underhåll förekommer lokalt.

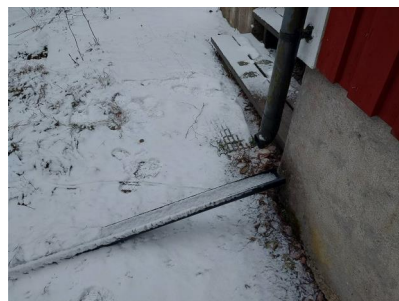
Utvändigt / Hängrännor / Stuprör

Stuprör avslutas intill husliv (ovan mark).

Vid besiktningstillfället fanns hängrännor utlagda för att leda bort vattnet från hus/husgrunden.

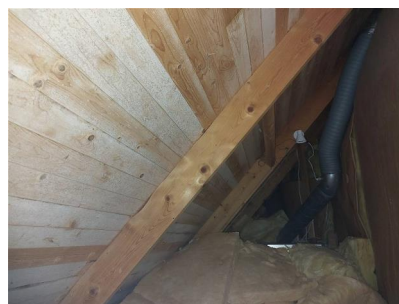
Utvändigt / Sidovind 1

Vid kontroll av vinden har fuktvärden under kritisk fuktnivå för mikrobiell tillväxt uppmätts, dock finns mikrobiell påväxt på underlagstak.

Risk för mikrobiell tillväxt föreligger om den relativa fuktigheten (RF) i den omgivande luften är över 75 % vilket i furuvirke motsvarar en fuktkvot (FK) på 17 %. Fuktkvoten i underlagstak/takbjälkar uppmättes till 16%.

Den upptäckta mikrobiella påväxten på underlagstaket är ett tecken på att vinden har tillförts eller tillförs fukt inifrån bostaden. Observera att besiktning av bostadens ventilationssystem inte har ingått i uppdraget.

För att komma tillrätta med detta kan fukttillförseln inifrån bostaden behöva minskas. Det kan göras genom att ventilationen i bostaden förbättras samt att eventuella otätheter i vindsbjälklaget (tak-/väggvinklar, taklucka med mera) tätas. Läs Anticimex faktablad om uppvärmda vindsutrymmen för tips och råd.

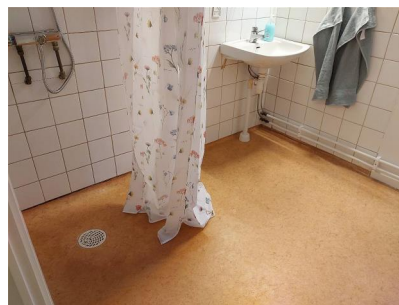
Entréplan / Dusch och toalett

Våtutrymmet har äldre yt-/tätskikt med bland annat lös klämring i golvbrunnen, rörgenomföringar i vägg vid dusch.

Eftersom funktionen, som innebär att ytskiktet/tätskiktet ska vara vattentätt, kan vara nedsatt finns en ökad risk att vatten tränger igenom ytskiktet/tätskiktet med vattenskadorna i omkringliggande konstruktioner som följd.

Fuktindikering i utrymmet gav inga förhöjda fuktindikationer.

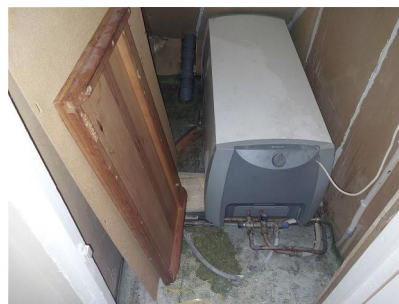
Övre plan / Förråd med varmvattenberedare

⚠ Varmvattenberedaren bör vara placerad i ett utrymme med tätskikt, annars ökar risken för fuktrelaterade skador i omkringliggande konstruktioner vid ett läckage.

Tätskiktet/golvbeklädnaden i utrymmet är äldre med brister.

Eftersom funktionen, som innebär att ytskiktet/tätskiktet ska vara vattentätt, kan vara nedsatt finns en ökad risk att vatten tränger igenom ytskiktet/tätskiktet med vattenskadorna i omkringliggande konstruktioner som följd.

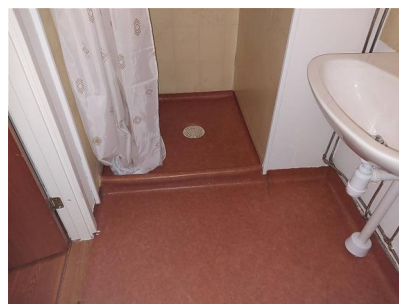
Övre plan / Dusch/Toalett

⚠ Våtutrymmet har äldre yt-/tätskikt med golvduschsockel stängd mot golvbrunnen (vatten från ett eventuellt läckage utanför sockeln kan ej rinna ner i golvbrunnen).

Eftersom funktionen, som innebär att ytskiktet/tätskiktet ska vara vattentätt, kan vara nedsatt finns en ökad risk att vatten tränger igenom ytskiktet/tätskiktet med vattenskadorna i omkringliggande konstruktioner som följd.

Fuktindikering i utrymmet gav inga förhöjda fuktindikationer.

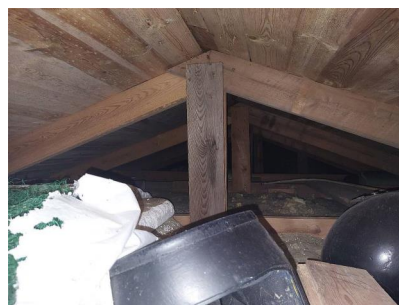
Utvändigt / Vind

Vid kontroll av vinden uppmättes fuktvärden under kritisk fuktnivå för mikrobiell tillväxt och en normal lukt upplevdes.

Risk för mikrobiell tillväxt föreligger om den relativa fuktigheten (RF) i den omgivande luften är över 75 % vilket i furuvirke motsvarar en fuktkvot (FK) på 17 %. Fuktkvoten i underlagstak/takbjälkar uppmättes till 14%.

Detta värde varierar dock under året beroende på årstid och utomhusklimat.

Vinden är besiktad från luckan och är ej krypbar.

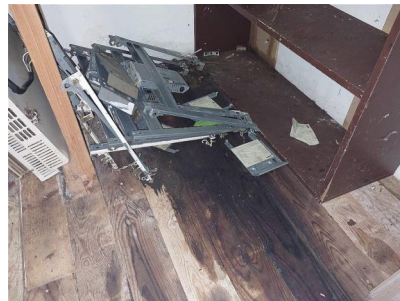
Garage invändigt / Förråd

Betongplatta på mark med uppreglat och isolerat golv finns.

Förhöjda fuktvärden samt fuktskador förekommer i golv.

För att utreda orsak och omfattningen rekommenderas att en fördjupad undersökning utförs.
