**Fastighetsuppgifter**

Lerum 4:118

Tomtebergsvägen 25

| 1,5-plans gavelradhus. | 1985 |

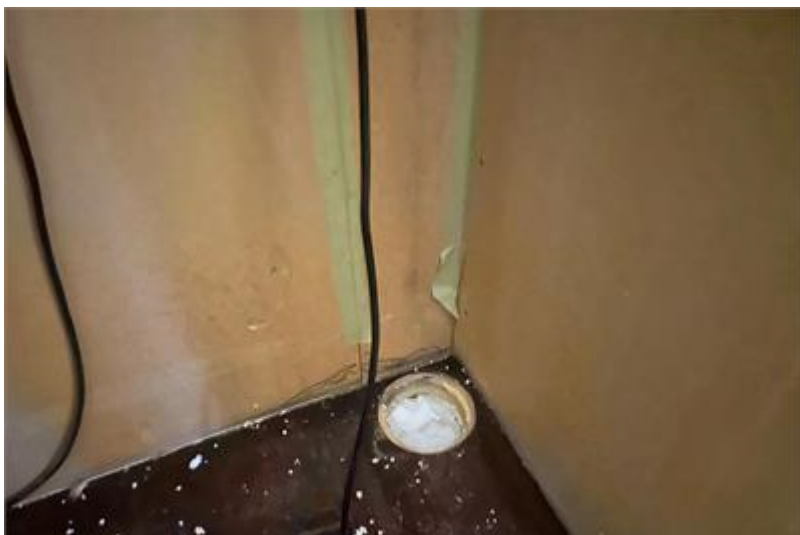
Ett provhål togs upp i golvkonstruktionen i köket under frysen och där ser man att konstruktionen består av plastfolie, cellplast, golvspånskiva samt ytskikt.

I en innerväggssyll uppmättes fuktkvoten till ca 13-14 %.

Vidare uppmättes fuktkvoten i en yttervägg via ett befintligt provhål till ca 18 % och en avvikande lukt upplevdes i hålet.

Vid kontroll av konstruktion uppmättes fuktkvot över kritiskt gränsvärde för mikrobiell tillväxt i trä samt en avvikande lukt. Därför rekommenderar vi att denna besiktning kompletteras med en fördjupad teknisk undersökning.
