# Besiktningsprotokoll

Anticimex Försäkringsbesiktning i samarbete med Fastighetsbyrån

| Fastighetsadress:<br>Rippestorpsvägen 64 | |

| Besiktningsdatum:<br>2026-01-15 | Protokollnummer:<br>69500668 |

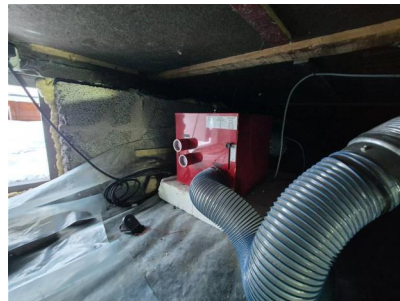
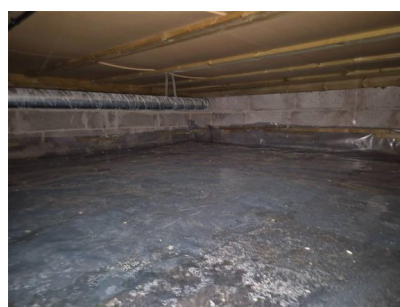
### Utvändigt / Krypgrund

Krypgrund med installerad avfuktare.

I husets krypgrund finns en krypgrundsavfuktare installerad. Syftet med denna installation är att genom avfuktning hålla fuktigheten i krypgrunden på en så låg nivå att ingen tillväxt av mikroorganismer är möjlig. För att detta ska fungera är det viktigt att installationen servas årligen med bland annat filterbyte och kontroll av inställningar så att fuktigheten inte stiger.

Vid kontroll av konstruktion i krypgrunden uppmättes fuktvärden under kritisk fuktnivå för mikrobiell tillväxt.

Fuktkvoten uppmättes i blindbotten till ca 12 %.

Risk för mikrobiell tillväxt föreligger om fuktkvoten överstiger 17 %.

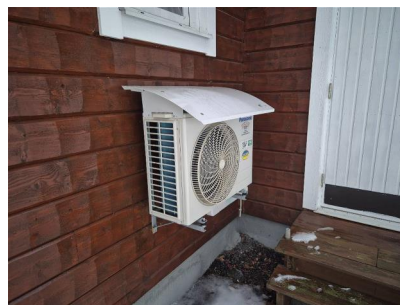
### Utvändigt / Sockel

Kondensvatten från luftvärmepumpens utedel leds inte bort från husgrunden.

Detta medför ökad risk för att vatten tränger in i anslutande konstruktioner, vilket i sin tur kan leda till fuktrelaterade skador. Observera att besiktning av byggnadens värmesystem eller värmepumpen inte har ingått i uppdraget.

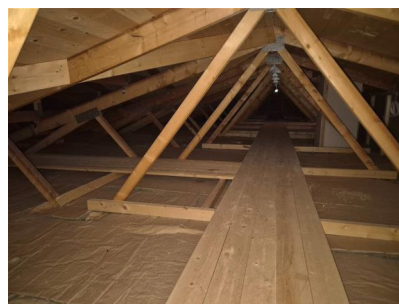
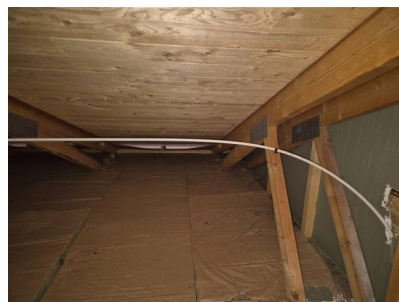
### Utvändigt / Vind

Vid kontroll av vinden uppmättes fuktvärden under kritisk fuktnivå för mikrobiell tillväxt och en normal lukt upplevdes.

Fuktkvoten i underlagstak/takbjälkar uppmättes vid besiktningstillfället till ca 14 %.

Detta värde varierar dock under året beroende på årstid och utomhusklimat.

Risk för mikrobiell tillväxt föreligger om fuktkvoten överstiger 17 %.

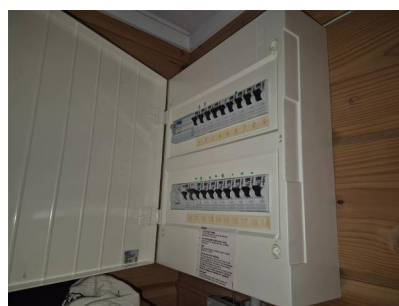
### Entréplan / Allmänt

Jordfelsbrytare finns.

Gruppförteckning noterades.

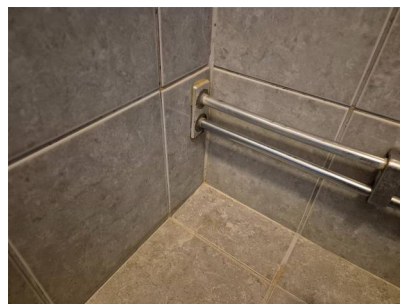
### Entréplan / Dusch

Rör genomföring i vägg finns i duschzonen.

Rör genomföringar i väggen medför en ökad risk för att vatten tränger in i omkringliggande konstruktioner och orsakar fuktskador.

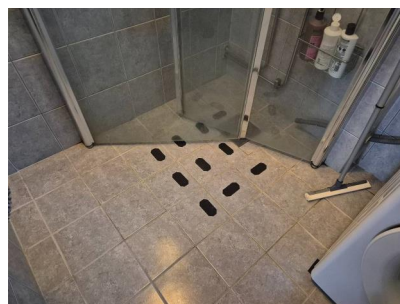
Normala fuktvärden på mätbara ytor indikerades mot klinker/kakel.

En viss fukt tränger alltid in bakom kakel/klinker via fogarna, detta är helt normalt och innebär inte att tätskiktet/ våtrumsisoleringen under kaklet/klinkern är bristfälligt eller ur funktion.
