# Besiktningsprotokoll

Anticimex Försäkringsbesiktning i samarbete med Fastighetsbyrån

| Fastighetsbeteckning:<br>Ormbunken 14 | |

| Besiktningsdatum:<br>2026-01-23 | Protokollnummer:<br>69501774 |

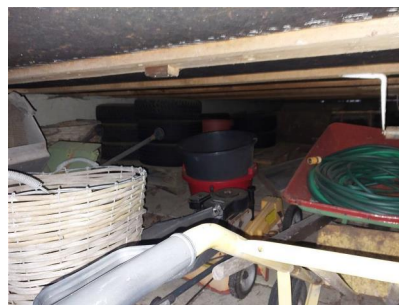
Krypgrund/plintgrund är en riskkonstruktion.

Uteluftsventilerade grunder med bjälklag av organiskt material har ofta fuktskador på grund av naturlig fuktpåverkan. Detta kan resultera i mikrobiella skador (angrepp av mikroorganismer) och, i värsta fall, rötskador. Mikrobiell lukt kan då spridas till boendemiljön.

Fuktkvoten uppmättes till 16% i ytterväggssylen.

Risk för mikrobiell tillväxt föreligger om den relativa fuktigheten i den omgivande luften är över 75%, vilket i furuvirke motsvarar en fuktkvot (FK) på 17%.

Organiskt material finns i utrymmet.

När man har organiskt material i en fuktig miljö finns en ökad risk för mikrobiell tillväxt (angrepp av mikroorganismer). Detta kan i sin tur leda till att mikrobiell lukt sprids till boendemiljön.

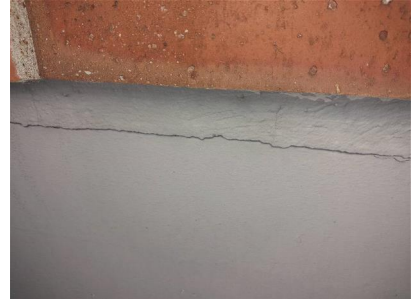
Sprickor finns i sockel.

Dessa bedöms inte ha lett till alvarliga skador.

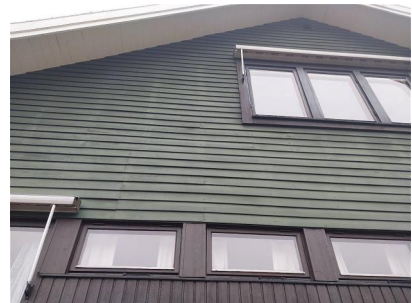
Fasadbeklädnaden har lokala torrsprickor.

Fasadbeklädnad och träkonstruktioner där målningsbehov finns riskerar att få fukt- och rötskador på grund av sämre vattenavvisande förmåga.

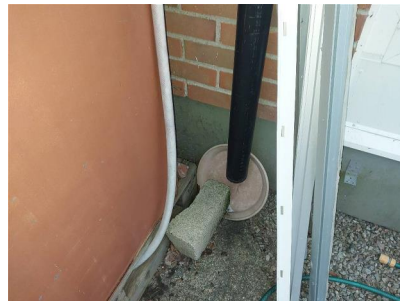
Stuprör är inte anslutet till markledning.

Stuprör som inte är anslutet till markledning kan medföra en ökad fuktbelastning på grundmur/sockel som i sin tur kan leda till fuktrelaterade skador.

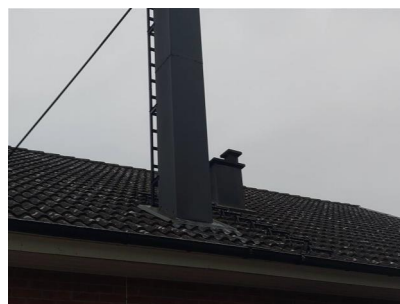
Yttertaket börjar bli äldre.

Takpannor, plåtdetaljer och underlagspapp har enligt vår bedömning en begränsad livslängd. Eftersom husets taktäckning är äldre har det ett minskat motstånd mot vatteninträngning. Detta i sin tur kan leda till fuktskador på träläkt och vidare ner i underliggande konstruktioner.

Lokala färgsläpp noterades på vindskiveplåtar

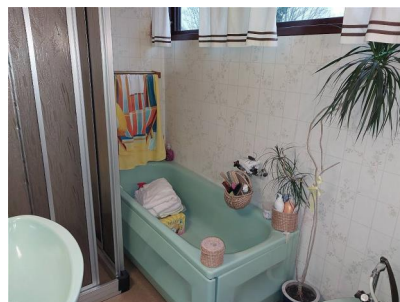
Våutrymmet har äldre yt-/tätskikt.

Eftersom funktionen, som innebär att ytskiktet/tätskiktet ska vara vattentätt, kan vara nedsatt finns en ökad risk att vatten tränger igenom ytskiktet/tätskiktet med vattenskador i omkringliggande konstruktioner som följd.

Observera att det inte finns någon golvbrunn i duschen.

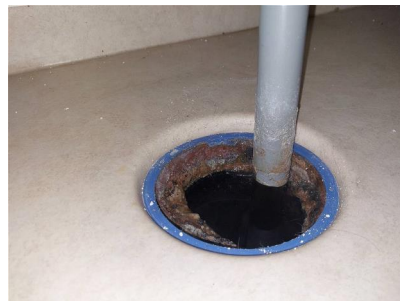
Gjutjärnsbrunnen är rostangripen.

Det finns risk att golvbrunnen rostar sönder med fuktskador som följd.

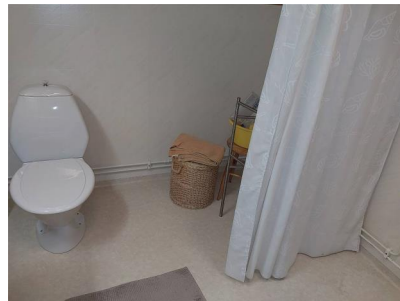
Våtutrymmet börjar få äldre yt-/tätskikt.

Eftersom funktionen, som innebär att ytskiktet/tätskiktet ska vara vattentätt, kan vara nedsatt finns en ökad risk att vatten tränger igenom ytskiktet/tätskiktet med vattenskador i omkringliggande konstruktioner som följd.

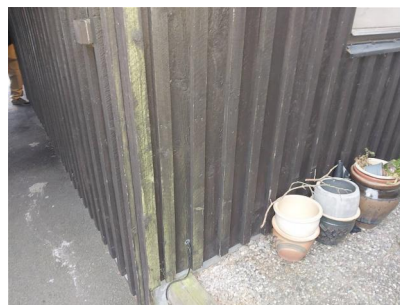
Fasadpanelen och vindskivor är i behov av underhåll. (Tvätt).

Fasadbeklädnad och träkonstruktioner där målningsbehov finns riskerar att få fukt- och rötskador på grund av sämre vattenavvisande förmåga. För att öka livslängden på fasadbeklädnaden rekommenderas målning och underhåll.

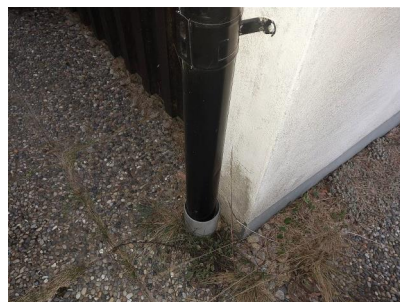
Lövsilar finns inte.

När det saknas lövsilar så finns det risk att det blir stopp i dagvattenledningen.

För att hindra stopp i dagvattenledningar rekommenderas komplettering av lövsilar.
