# Besiktningsprotokoll

Anticimex Försäkringsbesiktning i samarbete med Fastighetsbyrån

| Fastighetsadress:<br>Vitsand Norra Vika 1 | |

| Besiktningsdatum:<br>2026-01-26 | Protokollnummer:<br>69517211 |

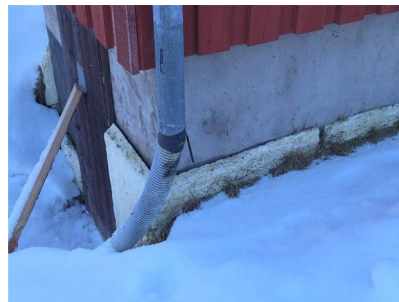
Sockel består delvis av betong och andra delar har sten.  
Del mot källare är utvändigt isolerad, övre del är oskyddad.

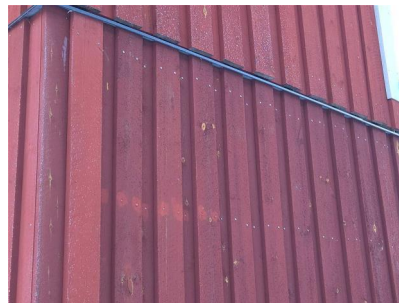
Vissa delar av fasad har påväxt och vissa delar har bara en färgstrykning.  
Fasad kan med fördel underhållas och färdig målas.

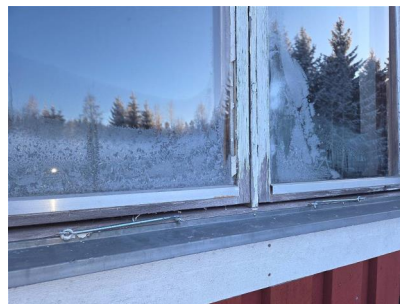
Fönster har färgsläpp och underhållsbehov.

Fönsterbågar och fönsterkarmar där målningsbehov finns riskerar att få fukt- och rötskador på grund av sämre vattenavvisande förmåga.

För att öka livslängden på fönster rekommenderas målning och underhåll.

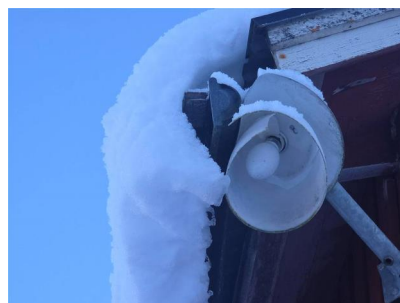
Hängrännor lutar fel är trasig.

När hängrännor har en felaktig lutning, trasig finns risk att regnvatten svämmar över vilket i sin tur kan leda till fuktskador på fasad och sockel.

Utvändig lampa är trasig.

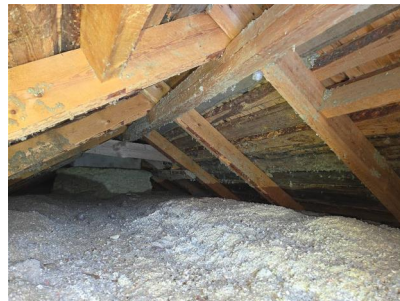
Vid kontroll av vinden uppmättes fuktvärden under kritisk fuktnivå för mikrobiell tillväxt och en normal lukt upplevdes.

Vinden är tilläggsisolerad.

Fuktkvoten i underlagstak/takbjälkar uppmättes vid besiktningstillfället till ca 12 %.

Risk för mikrobiell tillväxt föreligger om den relativa fuktigheten (RF) i den omgivande luften är över 75% vilket i furuvirke motsvarar en fuktkvot (FK) på 17%.

Vinden besiktad från lucka och del bakom skorsten ej besiktad.

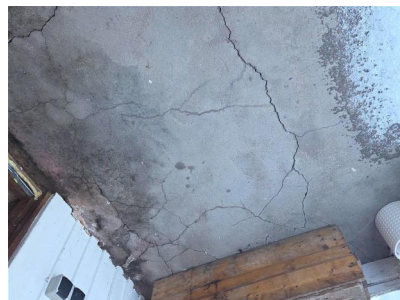
Sprickor kan noteras på trappa.  
Detta kan förvärras.

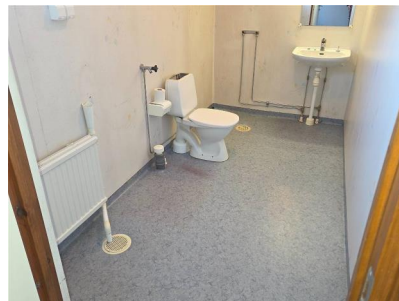
Våtutrymmet har äldre yt-/tätskikt med plastmatta på golv och vägg.

- Otätheter förekommer på beklädnad.
- Rör förekommer genom golv

Eftersom funktionen, som innebär att ytskiktet/tätskiktet ska vara vattentätt, kan vara nedsatt finns en ökad risk att vatten tränger igenom ytskiktet/tätskiktet med vattenskador i omringliggande konstruktioner som följd.

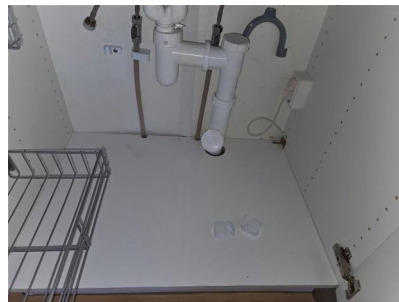
Fuktskydd saknas i diskbänksskåp.

Utan fuktskydd är det svårt att upptäcka läckage från rörledningar. Vatten kan då tränga in i omringliggande konstruktioner och orsaka fuktskador.

För att upptäcka eventuella läckage, installera ett fuktskydd.

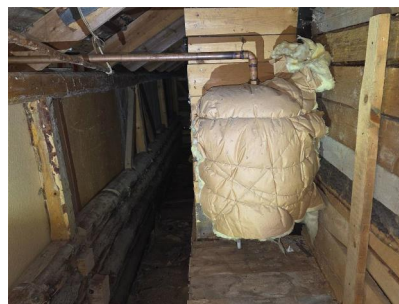
Expansionskärl placerad i utrymme.

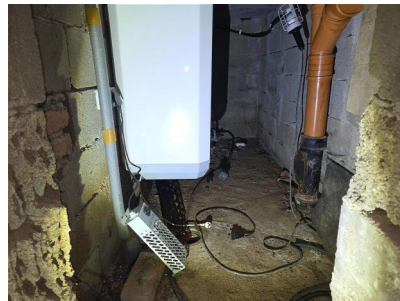
Mindre källardel med betong på golv och väggar.  
I detta utrymme finns varmvattenberedare placerad.
