**Fastighetsuppgifter**

Lupinen 8

Gnejsgången 9

| Uppdragsnummer | A35393 |

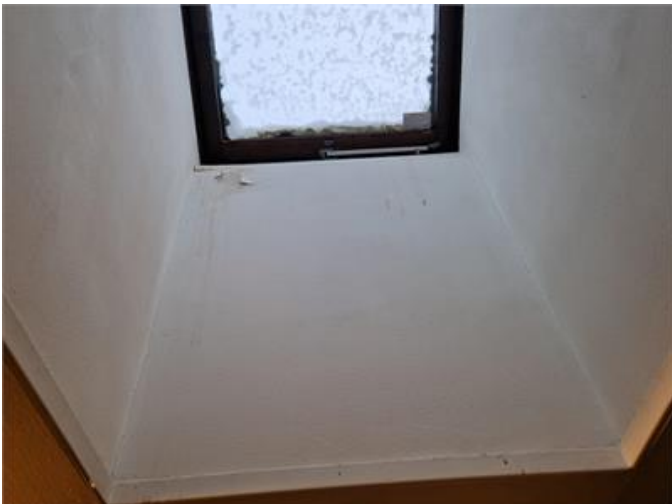
| Besiktningsresultat | | | | | |
|---|---|---|---|---|---|
| Trappa/Hall | | | x | | - Fuktfläckar förekommer under takfönster. (Se även bild sid 5.) Dessa bör kontrolleras regelbundet för att se om förändringar sker. Fläckarna var ej åtkomliga för fuktindikering vid besiktningsstillfället.<br>Parkett trasig. Fuktindikering vid besiktningsstillfället visade inga avvikelser. |

Trappa/Hall:  
Fuktfläckar förekommer under takfönster.

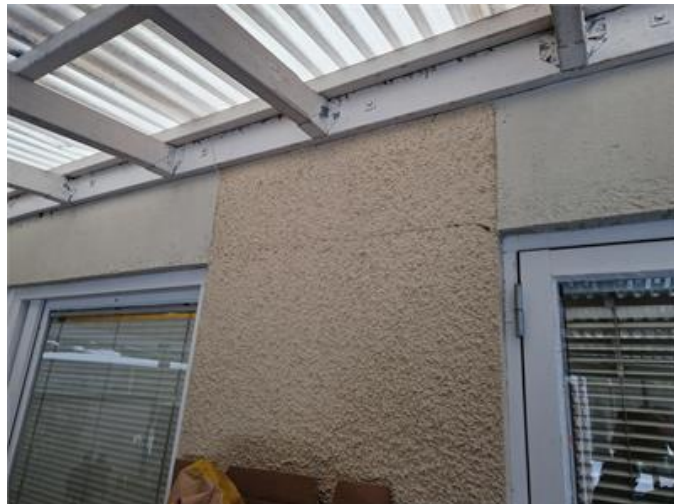
| Besiktningresultat | | | | | |
|---|---|---|---|---|---|
| Fasad och Sockel | | X | | | Spricka noterades i fasad. (Se bild sid 5) Denna bör kontrolleras regelbundet för att se om förändringar sker. |

Fasad:  
Spricka noterades i fasad.
