# Besiktningsprotokoll

Anticimex Försäkringsbesiktning i samarbete med Fastighetsbyrån

| Fastighetsadress:<br>Vickervägen 8 | |

| Besiktningsdatum:<br>2026-01-23 | Protokollnummer:<br>69509032 |

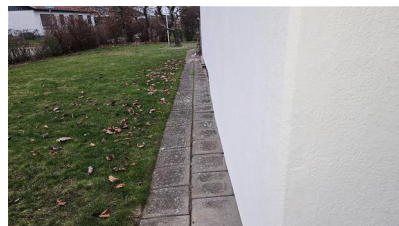
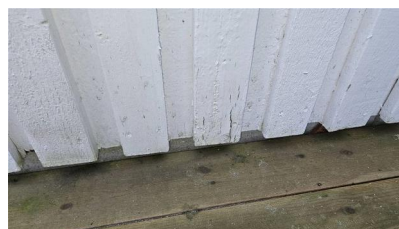
- Mindre puttsläpp förekommer i putsfasaden och fasaden buktar ut vid gavlarna. Denna typ av utbuktning är vanligt förekommande för hustypen och bedöms inte ha orsakat några följdskador. Rekommenderar att putslagning utförs.

- Mindre sprickbildning förekommer i väggelementens skarvar. Vi rekommenderar att sprickorna tätas på lämpligt sätt.

- Träfasaden på garage/uterum har enstaka panelbrädor och trädetaljer med rötskador och torrsprickor samt ett generellt behov av tvätt och underhåll. Rekommenderar att brädor med rötskador och torrsprickor byts ut innan underhåll påbörjas.

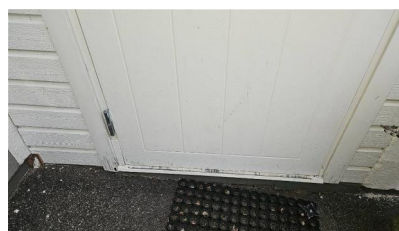
- Förrådsdörr på baksidan av garaget saknar tröskelbleck och det finns behov av underhåll av båda förrådsdörrarna, uterumsdörren samt foder till garageporten. Rekommenderar att tröskelbleck monteras samt att underhåll utförs.

- Entrédörren har inget tröskelbleck. Då den skyddas av ett bra takutsprång bedöms behovet som mindre.

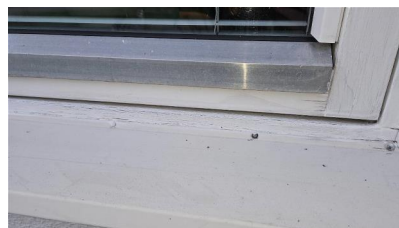
- Isolerglas är äldre. Befintliga fönster är äldre vilket betyder att tätningen mellan fönsterrutorna kan vara sämre. Detta kan leda till att missfärgning/imma kan uppstå mellan glasrutorna.

- Några fönster är i behov av målning/underhåll. För att öka livslängden på fönster rekommenderas målning och underhåll.

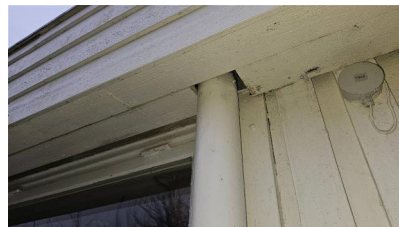
- Garaget har inbyggda hängrännor och stuprör. Eftersom vatten från taket avleds med inbyggda hängrännor/invändiga stuprör finns en ökad risk för fuktskador i omkringliggande konstruktioner. Vanliga orsak till fuktskador är läckage i skarvar på hängrännor och stuprör.

- Lövsilar finns inte. När det saknas lövsilar så finns det risk att det blir stopp i dagvattenledningen. För att hindra stopp i dagvattenledningar rekommenderas komplettering av lövsilar.

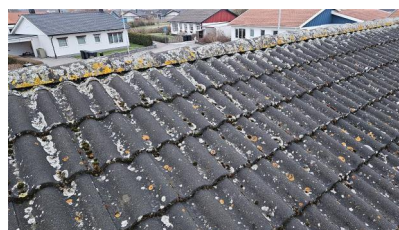
- Mindre alg/mosspåväxt. Rekommenderar att taket tvättas/behandlas för att vidhålla en god avrinning.

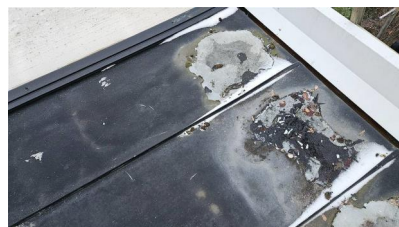
- Yttertaket är låglutande och lågpunkter förekommande där färgsläpp har uppstått.

Risken med låglutande tak är försämrade avrinning med risk för takläckage vid anslutningar/skarvar. Vi rekommenderar att lös färg skrapas av innan underhåll påbörjas.

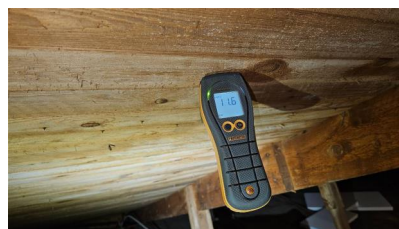
Vid kontroll av vinden har fuktvärden under kritisk fuktnivå för mikrobiell tillväxt uppmätts, dock finns mikrobiell påväxt på underlagstak. Fuktkvoten i underlagstak/takbjälkar uppmättes till 11,6%. Risk för mikrobiell påväxt sker när fuktkvoten överstiger 17%. Den upptäckta mikrobiella påväxten på underlagstaket är ett tecken på att vinden har tillförts eller tillförs fukt inifrån bostaden. För att komma tillrätta med detta kan fukttillförseln inifrån bostaden behöva minskas. Det kan göras genom att ventilationen i bostaden förbättras samt att eventuella otätheter i vindsbjälklaget (tak-/väggvinklar, taklucka med mera) tätas. Läs Anticimex faktablad om ouppvärmade vindsutrymmen för tips och råd.

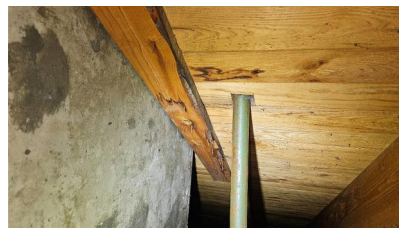
- Äldre fuktfläck runt skorstenshuv. Fläckarna bedöms ha uppkommit innan takomläggningen och torra fuktvärden uppmättes vid besiktningen.

- I brädgolvet finns spår av träskadeinsekt (spån). Denna typ av insekt är vanligt förekommande i äldre hus och bedöms inte orsakat några följdskador.

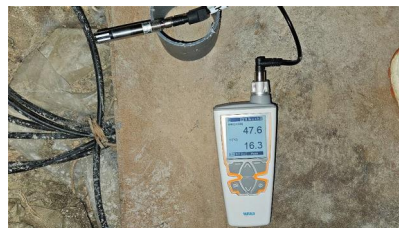
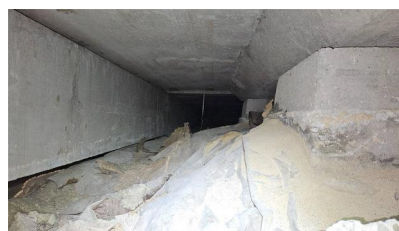
Krypgrunden har inte gått att kontrollera i sin helhet på grund av avskärmade mittbalk. Från del som gick att kontrollera noterades följande:

- Huset har ett gjutet betongmellanbjälklag vilket är bra ur fuksynpunkt då det är oorganiskt och sällan drabbas av fuktrelaterade skador. Vid besiktningstillfället upplevdes normal lukt i bostadshuset/grunden och låga fuktvärden uppmättes. Luftfuktigheten i grunden uppmättes till 47,6% vid en temperatur av 16,3 °C. Risk för mikrobiell påväxt finns när luftfuktigheten överstiger 75%.

- Isolering samt mindre byggspill finns kvar under byggplasten. Risk finns att markfukt påverkar pappen på isoleringen samt byggspillet vilket på sikt kan orsaka mikrobiell påväxt/ avvikande lukt.

- Vi rekommenderar en kompletterande besiktning när hela krypgrunden är tillgänglig. Vanligt är att en grop grävs under mittbalken för att möjliggöra åtkomst av andra sidan.

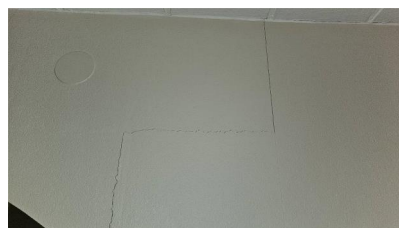
I bostaden förekommer mindre sprickor i skarvar, tak- och väggvinklar samt ojämnheter (lutning) i delar av golvbeläggningen. Dessa förhållanden beror på brister i markarbetet vid byggnadens uppförande, vilket gäller för hela området. Vid framtida renoveringar av utrymmen med ovan nämnda iakttagelser rekommenderas att fackman kontaktas för bedömning och lämpliga åtgärder. Läs också vidare under lämnade upplysningar i början av rapporten kring år 2016.

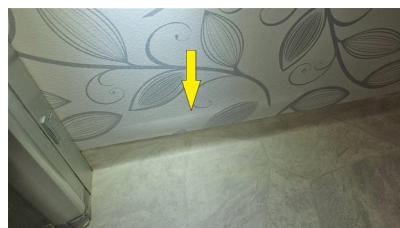
Fuktindikering i utrymmet visade förhöjda fuktvärden i nederkant av vägg i duschzon, och mattsläpp noterades. Fastighetsägaren kontaktade aktuellt försäkringsbolag i samband med besiktningen för kontroll av skadans orsak och omfattning.

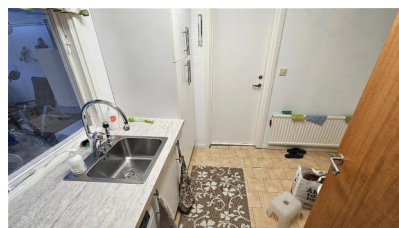
- Golvbrunn saknas i utrymmet, golvfallet är felaktigt och tätskikt saknas på golvytan. På grund av felaktigt golvfall samt avsaknad av tätskikt och avrinningsmöjlighet via golvbrunn finns en ökad risk för fuktskador i utrymmet vid ett eventuellt läckage. Då omgivande konstruktioner är oorganiska bedöms risken för följdskador som mindre.

- Blandaren saknar vridstopp. (utloppspipen går att vrida ut över bänkskivan).  
Detta kan leda till att vatten rinner ut på bänkskivan med skador som följd.
