# Besiktningsprotokoll

Anticimex Försäkringsbesiktning i samarbete med Fastighetsbyrån

| Fastighetsbeteckning:<br>Bölse 1:19 | |

| Besiktningsdatum:<br>2026-01-23 | Protokollnummer:<br>69494644 |

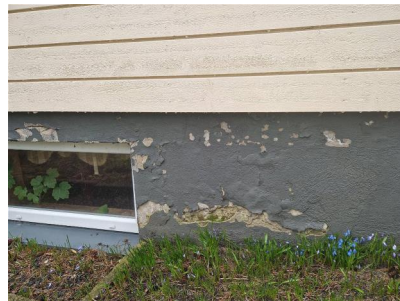
Lokala sprickor finns.  
Åt söder finns färg- och putssläpp.

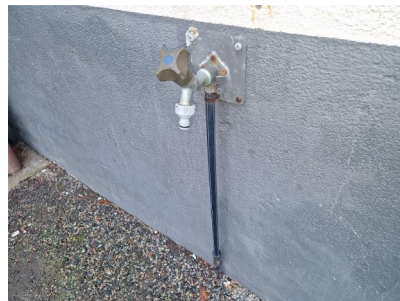
Vattenutkastare är inte frostsäkra.

När vattenutkastare inte är frostsäkra ökar risken för att de ska frysa sönder och orsaka vattenskada.

Byt till självdränerande vattenutkastare vilket innebär att de är frostsäkra.

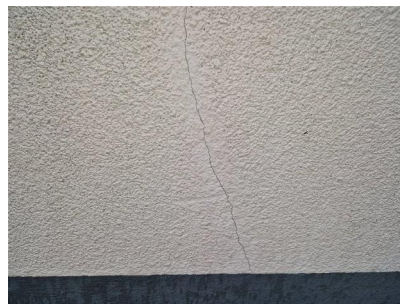
Lokala sprickor finns i putsfasaden.

Lokala rötskador finns i takkupans träfasad.

Algpåväxt förekommer.

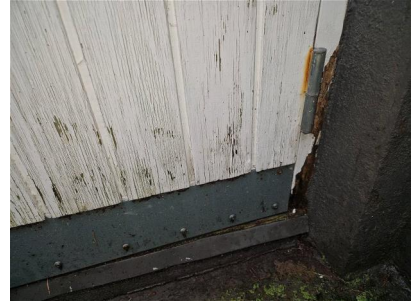
Vissa fönster/dörrar har färgsläpp.  
Kittsläpp finns från fönstret som vetter mot balkongen.  
Källarfönstret åt väster är rötskadat.  
Källardörren och dess karm är rötskadad. Se bilden.

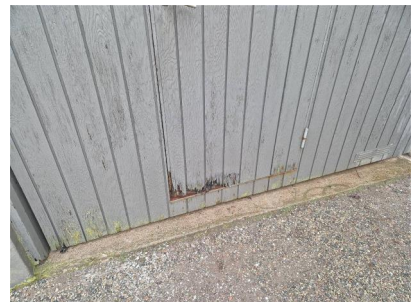
Garageporten är rötskadad.  
Fönstren är i behov av målning.  
Mindre sprickor finns i putsen och algpåväxt finns.  
Golvbrunnen är av äldre modell.  
Rostiga fästen finns på stuprör.

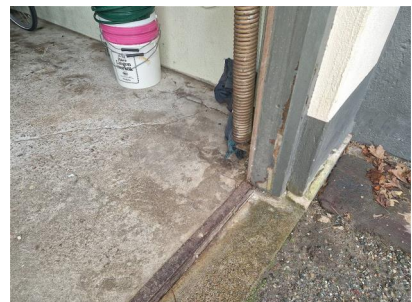
En kraftigare sättningsskada finns i nederkant av väggen vid porten.  
Invändigt noterades sprickor i betongplattan.

Kontakta fackman för kontroll samt för bedömning av eventuella åtgärder.

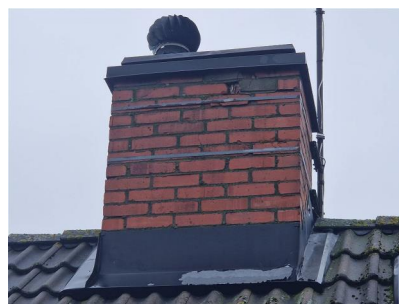
Frostsprängt tegel finns på skorstenen. Väderskydd finns inte på skorstenen.

Risk finns att fukt kan tränga in via skorstenen och orsaka fuktrelaterade skador på innanförliggande konstruktioner.

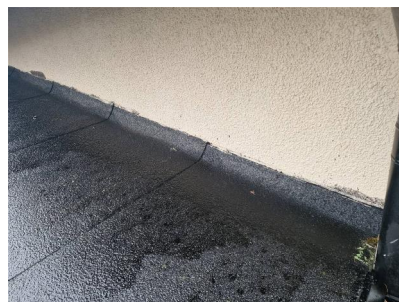
Vinkelpått saknas mellan uterummets yttertak och husfasaden.

Risk finns att vatten kan tränga in och orsaka fuktrelaterade skador på underliggande konstruktioner.

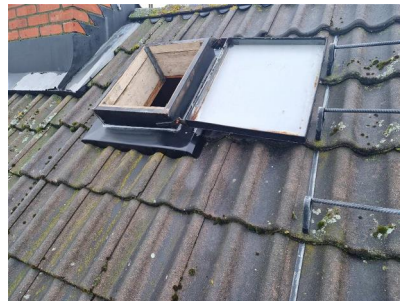
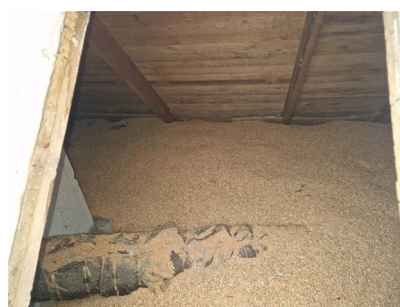
Vindsutrymmet kunde inte besiktas eftersom Det saknas landgångar samt att transportvägen till takluckan är bristfällig.

Vi rekommenderar en kompletterande besiktning när säker transport till luckan samt landgång ordnats.

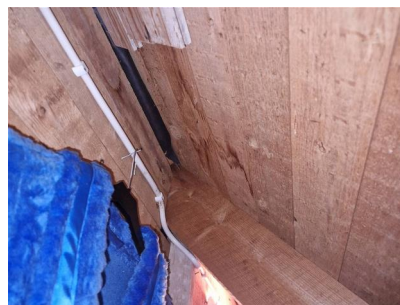
Lokala missfärgningar finns i underlagstaket. Vid kontroll mättes inga förhöjda fuktvärden på missfärgningarna.

Kontakta fackman för kontroll av orsaken samt för bedömning av eventuella åtgärder.

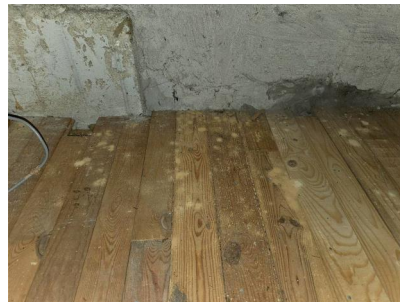
Spår av träskadeinsekter finns lokalt på golvet.

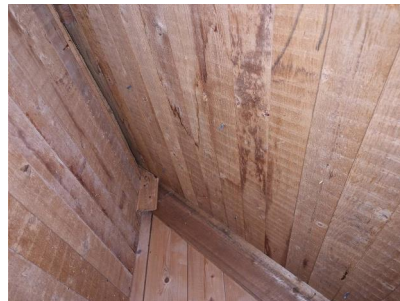
En lokal missfärgning finns i underlagstaket.  
Vid kontroll mättes inga förhöjda fuktvärden på missfärgningarna.

Se under rubriken "Sidovind öster".

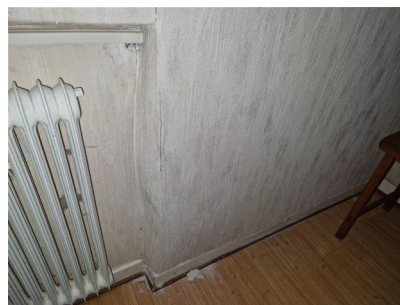
Ytskiktet har släppt från ytterväggens insida.  
Fuktindikering utfördes utan anmärkning.

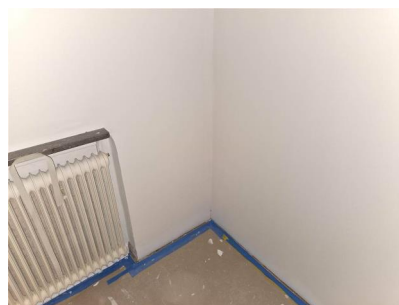
Renovering av utrymmet pågår.

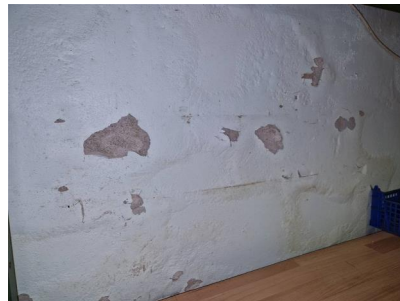
Puts- och färgsläpp finns på källarväggar.

Puts- och färg som släppt från underlaget invändigt på källarytterväggarna är ett tecken på att källarens utvändiga fuktskydd inte längre fungerar tillfredsställande.

I genomgångsrummet och rum åt sydost finns påreglade ytterväggar. Mikrobiell påväxt finns i nederkant av väggen åt sydöst. Golvlisten samt väggen har rötskador.

Fuktkvoten mättes i bakomliggande regel till 25 %.

Det finns risk för mikrobiell tillväxt om den relativa fuktigheten (RF) i luften är över 75 %, vilket i gran- och furuvirke motsvarar en fuktkvot på ca 17 %. För att rötsvampar ska kunna etablera sig och växa krävs att fuktkvoten under en längre period överstiger 28 %.

Vill man åtgärda detta måste källarens utvändiga fuktskydd förbättras. Läs Anticimex faktablad om källare för tips och råd.

Det rekommenderas att alla organiska och täta material mot källarens betonggolv och -väggar rivs ut och ersätts med fukt- och luktsäkra material/konstruktioner. Observera att rekommendationen gäller hela källaren.

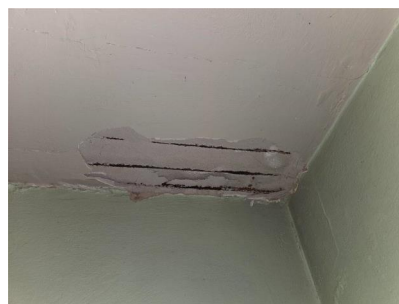
En bit av putsen i taket har ramlat ned.
