**Fastighetsuppgifter**

Herresta 2:228

Kummelvägen 21

| Besiktningsdatum | 2026-01-26 |

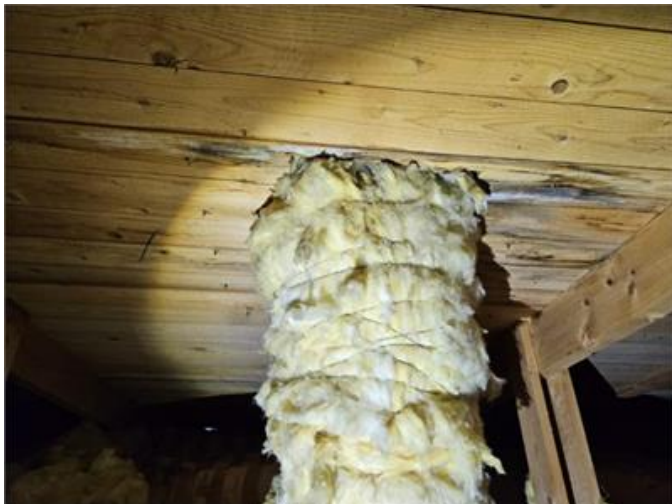
| Besiktningsresultat | | | | | |
|---|---|---|---|---|---|
| | | X | | | Fuktfläckar förekommer i underlagstak kring rör genomföring. Dessa bedöms vara äldre och fuktindikerades utan anmärkning vid besiktningstillfället. Regelbunden kontroll rekommenderas för att se om förändringar sker. Se även bild sid 5. |

Vind:  
Fuktfäckar förekommer i underlagstak kring  
rör genomföring.

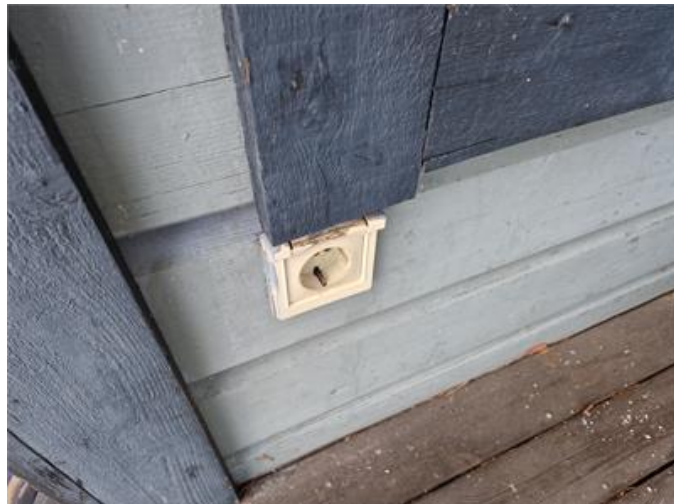
| Besiktningsresultat | | | | | |
|---|---|---|---|---|---|
| | | X | | | - Husets el- och rörinstallationer är delvis av äldre ursprung och dess tekniska livslängd kan därmed vara passerad.<br>- Trasigt eluttag noterades på fasad (Skyddslock saknas) Se även bild sid 5. |

Hela huset/Allmänt:  
Trasigt eluttag noterades på fasad

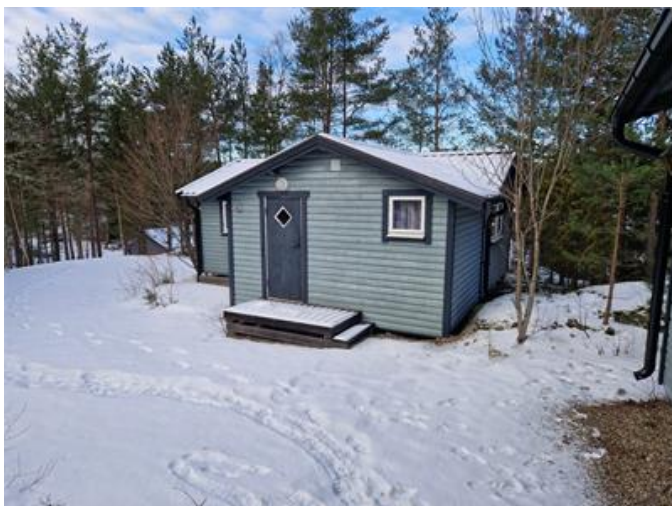
| Besiktningsresultat | | | | | |
|---|---|---|---|---|---|
| <b>Gäststuga</b> | | | | | <ul style="list-style-type: none"> <li>- Yttre taktäckning av tegelimiterad plåt. Plintgrund. Fasad av träpanel.</li> <li>- Byggnad av enklare teknisk byggstandard.</li> </ul> Se även bild sid 5. |

Gäststuga:

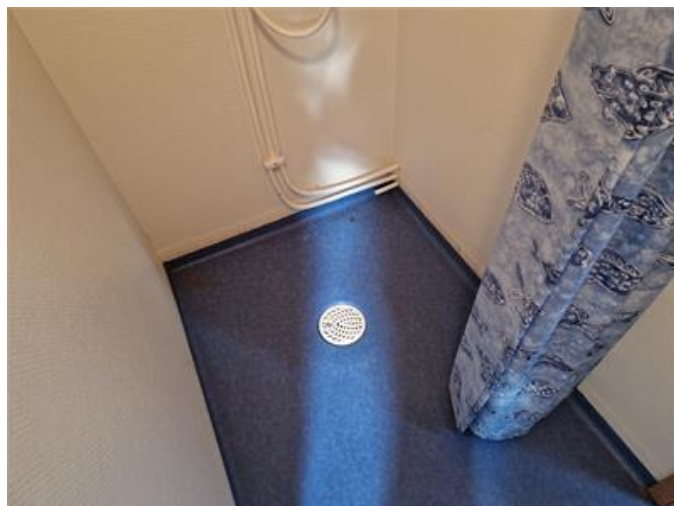
| Besiktningsresultat | | | | | |
|---|---|---|---|---|---|
| | | x | | | <ul style="list-style-type: none"> <li>- Våutrymme har äldre standard och den tekniska livslängden är passerad.</li> <li>- Rör genomföringar i vägg förekommer i duschzon. Se även bild sid 5.</li> </ul> |

Gäststuga/Invändigt:  
Rör genomföringar i vägg förekommer i duschzon.

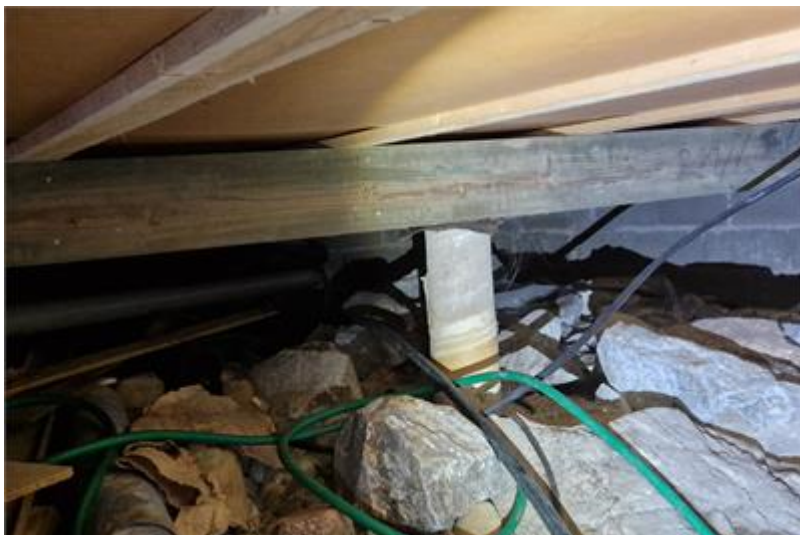
Det kritiska gränsvärdet för mikrobiell tillväxt brukar anges till ca 15-17% fuktkvot (FK).

- FK i aktuell grund uppmättes till 16% och en mikrobiell/Kemisk lukt i utrymmet.
- Rötskyddsbehandlat material förekommer i grunden.

En vidare teknisk undersökning bör utföras för att fastställa orsaken till och omfattningen av detta samt för att ta fram ett åtgärdsförslag.
