**Fastighetsuppgifter**

Biskopen 11

Arrendegången 12

| Uppdragsnummer | A35400 |

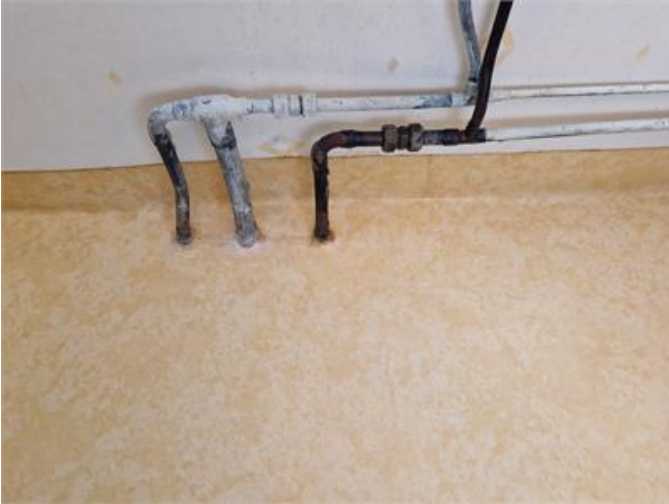
| Besiktningsresultat | | | | | |
|---|---|---|---|---|---|
| Våtrum | | X | | | - Utrymmet har äldre standard och den tekniska livslängden är passerad, kommande renoveringsbehov.<br>- Olämplig placering av rör genomföringar, vilket ökar risken för fuktskador. Se bild. |

Rör genomföringar i golv under badkar.
