# Besiktningsprotokoll

| Fastighetsadress:<br>Idtjärnsgatan 22 | |

| Besiktningsdatum:<br>2026-01-19 | Protokollnummer:<br>69500458 |

# Försäkringsbesiktning

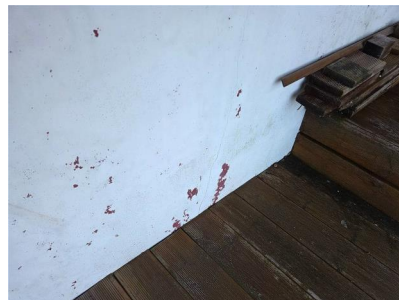
Synlig del av sockel påvisar mindre sprickor samt visst underhållsbehov.

Dessa bedöms inte ha lett till bakomliggande skador.

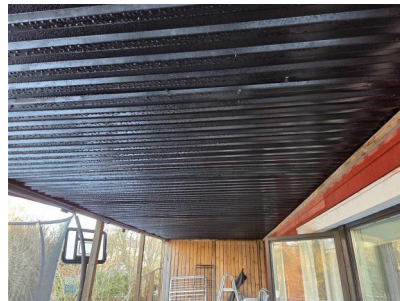
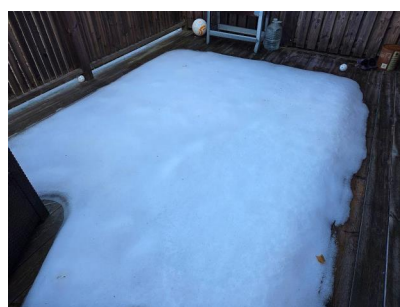
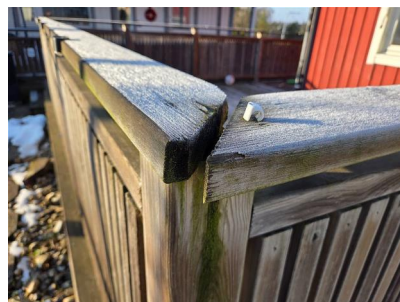
Gällande de delar som gått att kontrollera påvisar altan samt balkong lokalt underhållsbehov (trasigt/löst räcke/staket). Vidare förekommer det delar som upplevs något lutande.

Noterade brister bedöms i dagsläget inte leda till bakomliggande skador, men bör med fördel ses över och åtgärdas.

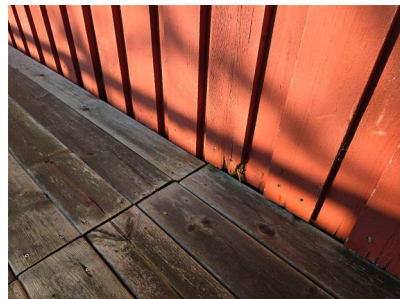
Fasadpanelen är i behov av målning/underhåll där panelbrädor lokalt har rötskador. Vidare noteras att fasadpanel lokalt avslutas bakom altantrall, otätheter noteras bla kring knutbräda samt lokalt vid plåtbleck i fasadens nederkant som är monterad utanpå fasad.

Fasadbeklädnad och träkonstruktioner där målningsbehov finns med noterade brister riskerar att få fukt- och rötskador på grund av sämre vattenavvisande förmåga.

För att öka livslängden på fasadbeklädnaden rekommenderas målning och underhåll. I samband med ommålning rekommenderas att de rötskadade panelbrädorna byts ut.

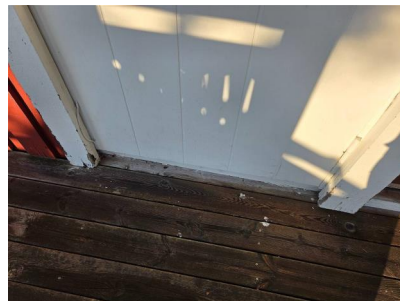
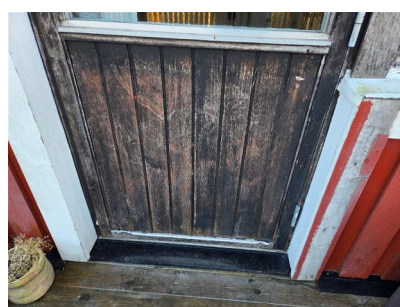
Dörrar är i behov av målning/underhåll där tröskelbleck lokalt är otäta vid infästningar samt att foder lokalt har mindre rötskador.

Dörrar där målningsbehov finns samt noterade otätheter kring tröskelbleck medför risk för fukt- och rötskador på grund av sämre vattenavvisande förmåga.

För att öka livslängden på dörr rekommenderas målning och underhåll samt se över noterade otätheter. I samband med ommålning rekommenderas att de rötskadade foderbrädorna byts ut.

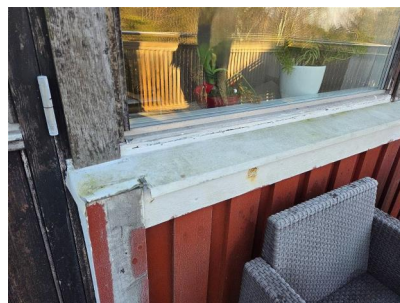
Fönster är i behov av målning/underhåll, även lokalt invändigt. Vidare noteras att plåtdetaljer lokalt är något otäta.

Fönster/väggkonstruktion där målningsbehov finns med noterade brister riskerar att få fukt- och rötskador på grund av sämre vattenavvisande förmåga. För att öka livslängden på fönster rekommenderas målning och underhåll samt se över noterade otätheter.

Vidare noteras att merparten isolerglas är äldre.

Att befintliga fönster är äldre betyder att tätningen mellan fönsterrutorna kan vara sämre. Detta kan leda till att missfärgning/imma kan uppstå mellan glasrutorna.

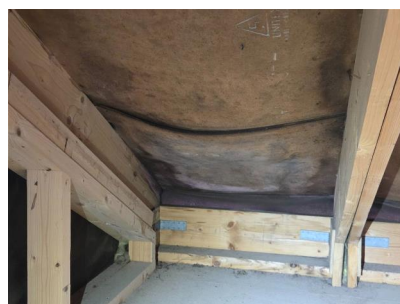
Yttertaket som är äldre påvisar anmärkningar gällande:

- Färgsläpp samt visst rostangrepp finns lokalt på plåtdetaljer.
- Mosspåväxt finns på takpannor.
- Trädetaljer (vindskivor, takfot) är i behov av målning/underhåll.
- Fuktskador noteras på underlagstak samt lokala fuktfläckar på golvet ytskikt.
- Rötskador noteras på entrétak.

Takpannor, plåtdetaljer och underlagspapp har enligt vår bedömning en begränsad livslängd. Eftersom husets taktäckning är äldre med noterade brister har det ett minskat motstånd mot vatteninträning. Detta i sin tur kan leda till fuktskador på träläkt och vidare ner i underliggande konstruktioner.

För att konstatera orsaken till och omfattningen av de brister som noterades på byggnadens yttertak samt till de fuktskador som förekommer på undertaksskivor pånockvinden rekommenderas att kontakt tas med en takläggare för bedömning och åtgärd.

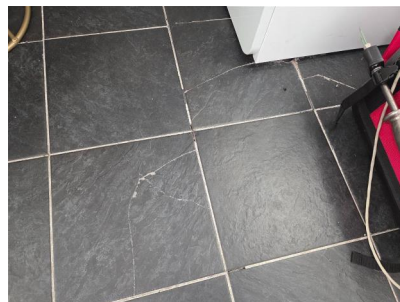
Klinker har släppt/spruckit samt rest sig från underlaget ("Bom").

Felet som uppstått är att vidhäftningen mellan klinker och underlag har upphört. Sk "bom/ bomljud".

Vi rekommenderar en kontakt med fackman för att bedöma orsak och omfattning.

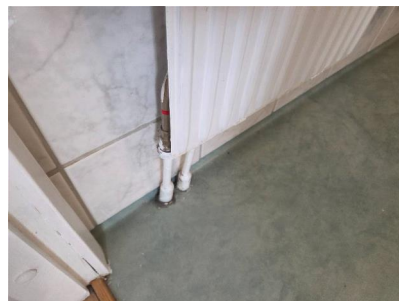
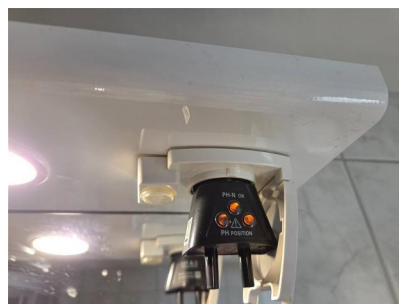
Utrymmet är äldre och har passerat sin tekniska livslängd.

Brister finns bland annat gällande äldre golvbrunn som saknar klämring, rör genomföring i golv, lokala mattsläpp (främst kring golvbrunn). Vidare noteras felkoppling vid stickprovskontroll av jordade eluttag.

Kontakt med en behörig entreprenör för renovering av utrymmet till dagens standard rekommenderas. I samband med renoveringen bör omkringliggande konstruktioner kontrolleras för att upptäcka eventuella följdskador.

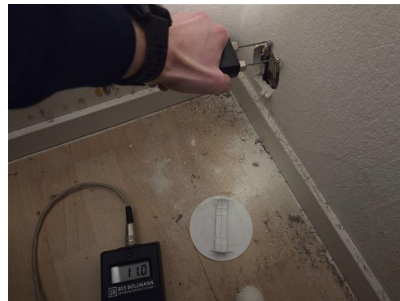
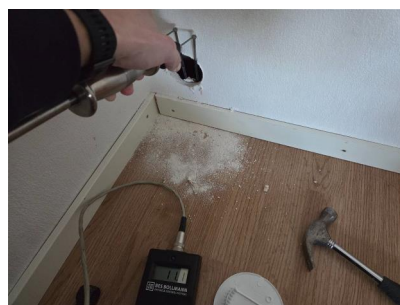
Vid kontroll av konstruktion uppmättes fuktvärden under kritisk nivå för mikrobiell tillväxt och normal lukt upplevdes.

- Kontroll 1 utfördes via provhål i vardagsrummets yttervägg.

Fuktkvoten uppmättes till 11,0 %.

- Kontroll 2 utfördes via provhål i innervägg i sovrum 1.

Fuktkvoten uppmättes till 11,1 %.

- Kontroll 3 utfördes via provhål under tröskel mellan vardagsrum och sovrum 1. Inga organiska material påträffades varpå fuktkvotsmätning ej kunde utföras. Dock kunde golvkonstruktion bestämmas till: betongplatta, plastfolie, cellplast, spånskiva samt ytskikt.

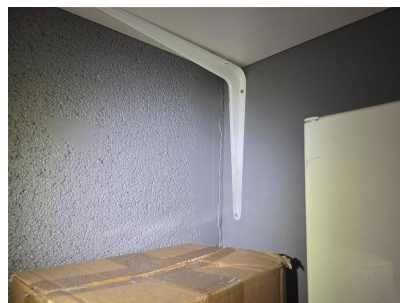
Enstaka spricka finns i vägg samt lokal skada i spännduk (innertak).

Dessa bedöms inte ha lett till bakomliggande skador.

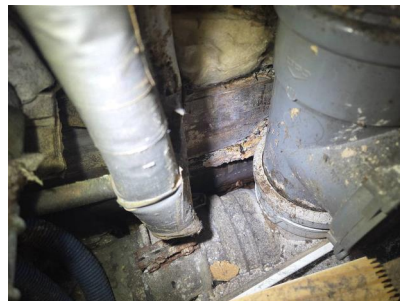
Fukt/rötskada samt mikrobiell tillväxt noteras i installationsschakt i innervägg. Vidare noteras en något avvikande lukt av mikrobiell karaktär i utrymmet samt intilliggande förråd. Övrigt i utrymmet noteras rör genomföringar i golv samt att klinker lokalt har släppt från underlaget "bom".

Fuktindikering i utrymmet gav förhöjda fuktindikationer.

Vi rekommenderar en fördjupad undersökning för att bedöma orsak och omfattning.
