# Besiktningsprotokoll

| Fastighetsbeteckning:<br>Skogsbrynet 3 | |
| Fastighetsadress:<br>Lillgatan 6 | |

| Besiktningsdatum:<br>2026-01-26 | Protokollnummer:<br>69516780 |

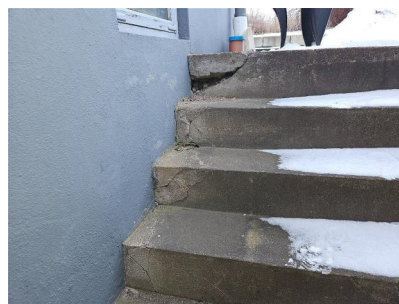
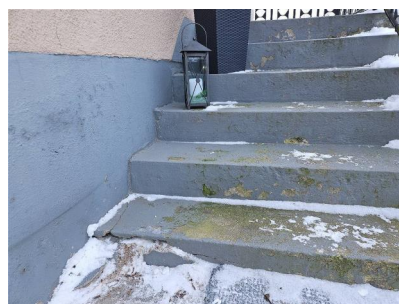
Sprickor och skador noteras på trappa vid entré samt källartrappa.

Detta kan leda till fortsatt fukt- och fryspåverkan med risk för ytterligare skador i konstruktionen. Åtgärder rekommenderas i form av lagning eller byte av trappa.

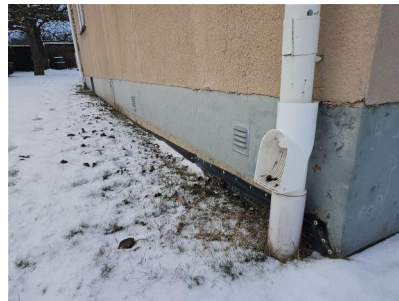
Utvändigt fuktskydd är delvis oskyddat ovan mark vid ett hushörn. Detta är ett vanligt förekommande förhållande när marken sätter sig efter utförd dränering. Återfyllnad rekommenderas då mindre lutningar mot husets grund även har uppstått.

Normala sprickor noteras generellt på sockeln.

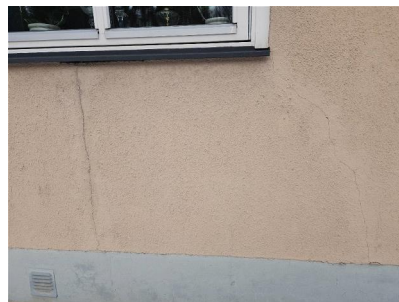
Sprickor förekommer generellt i den putsade fasaden.

Dessa bedöms i dagsläget inte ha orsakat bakomliggande skador. Det rekommenderas dock att fackman konsulteras avseende lagning eller omputsning, då risk finns för fortsatt sprickbildning eller putssläpp.

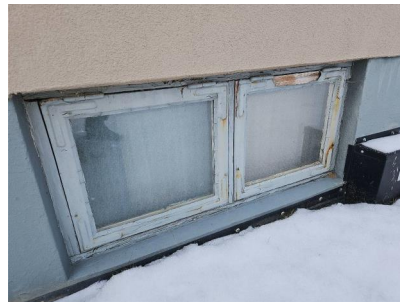
Källarfönster har färgsläpp och torrsprickor.

För att öka livslängden på fönster rekommenderas målning och underhåll.

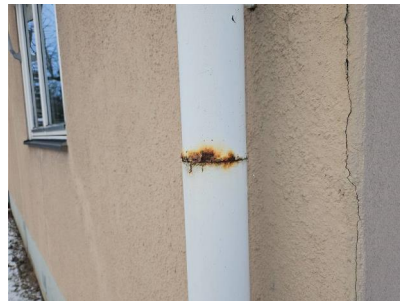
Stuprör är äldre och uppvisar delvis rostangrepp.

Rostskadade stuprör kan leda till läckage, vilket medför risk för fuktskador på fasad och sockel. Byte av stuprör och hängrännor rekommenderas vid behov.

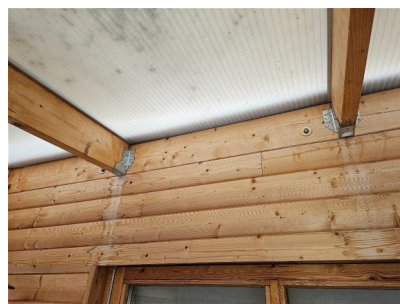
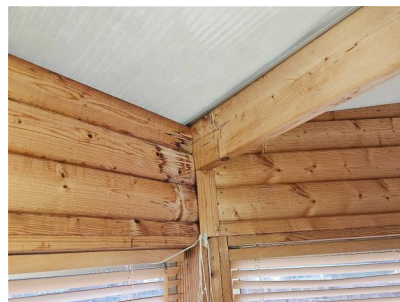
Läckage har tidigare förekommit vid takanslutningar.

Observerade fuktfäckor på vägghpanelen kan vara tecken på tidigare eller eventuellt pågående läckage.

Inga förhöjda fuktvärden noterades vid besiktningstillfället.

Det rekommenderas att området hålls under uppsikt och att eventuella läckage åtgärdas vid behov. Det kan även vara lämpligt att kontrollera bakomliggande konstruktioner för att säkerställa att inga skador föreligger.

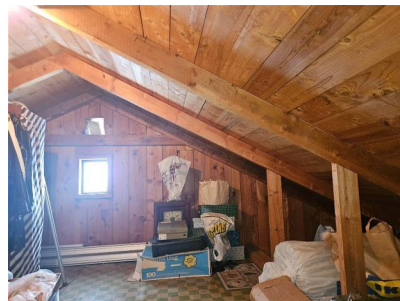
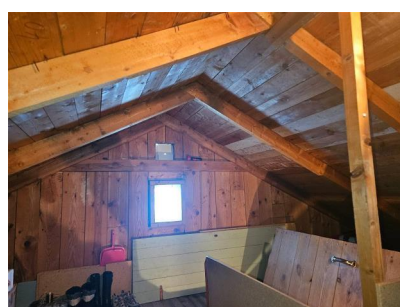
Vid kontroll av vinden uppmättes fuktvärden under kritisk nivå för mikrobiell tillväxt.

Fuktkvoten i underlagstak och takbjälkar uppmättes till 9 %, vilket är under den nivå där risk för mikrobiell tillväxt föreligger (17 %).

Enstaka fuktrosor noterades på vinden, både på golv och underlagstak, men dessa bedöms inte som aktiva.

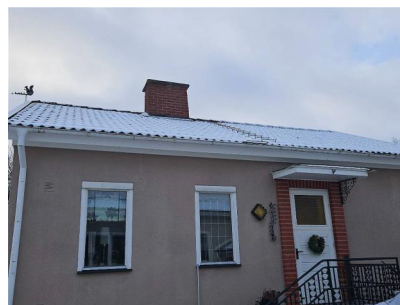
Yttertaket är generellt äldre, med takpannor från 1974. Läkt och takpapp bedöms sannolikt vara från byggnadsåret.

Takpannor, plåtdetaljer och underlagspapp har enligt vår bedömning en begränsad återstående livslängd. Eftersom takets taktäckning är äldre har det ett minskat motstånd mot vatteninträngning, vilket kan medföra risk för fuktskador på träläkt och vidare ner i underliggande konstruktioner.

Taket var vid besiktningstillfället delvis snöbelagt, vilket försvårade full översyn. Det rekommenderas därför att taket kontrolleras närmare under snöfria förhållanden. Samtidigt bör planering för ett helt takbyte övervägas på sikt.

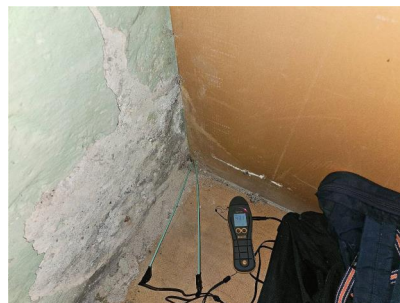
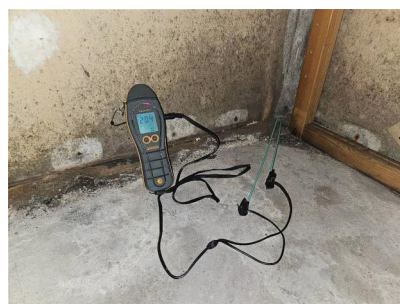
Källargrundmurar med påreglade isolerade ytterväggar förekommer.

Vid kontroll uppmättes fuktvärden över kritisk nivå för mikrobiell tillväxt, främst i väggreglar närmast betongplattan. Högre upp på väggen avtar fuktvärdena, vilket är en naturlig fuktvandring från betongplattan. Trots detta kan konstruktionen drabbas av fuktrelaterade skador.

Det rekommenderas generellt att alla riskkonstruktioner i källaren byts ut mot fuktsäkra material.

En fördjupad undersökning rekommenderas för att bedöma orsak och omfattning. Denna rekommendation gäller hela källaren.

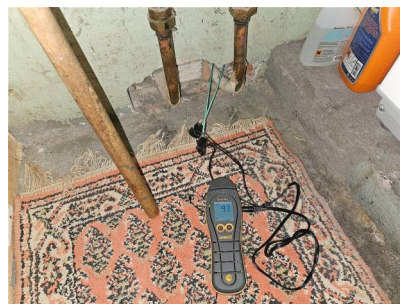
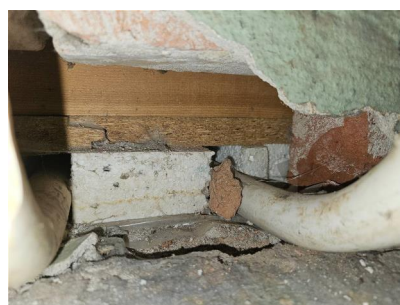
Grundläggningen i delar av källaren består av en betongplatta på mark, utan underliggande isolering, med ett flytande golvspånskivegolv på cellplastisolering. Även vanliga golvsivor förekommer direkt på betongplattan, dessa har noterats som fuktiga.

Vid kontroll av flytande golvspånskivor via pannrum uppmättes fuktvärden under kritisk nivå för mikrobiell tillväxt. Fuktkvoten i spånskivegolvet uppmättes till 9 %, vilket är väl under den nivå där risk för mikrobiell tillväxt föreligger (17 %).

Flytande golvkonstruktioner kan dock drabbas av fuktskador om fuktskyddet är bristfälligt eller saknas. Fuktvandring kan ske från marken genom betongen till organiskt material via kapillärsugning och diffusion, vilket kan leda till skador och lukt av mikrobiell karaktär.

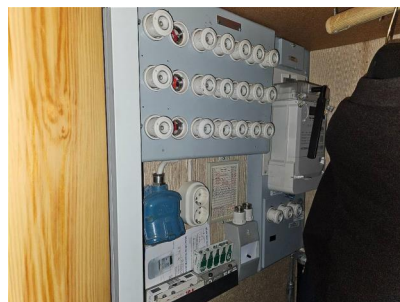
El-central är placerad i garderob i utrymmet.

Jordfelsbrytare saknas.

Det finns inget krav på jordfelsbrytare i hus byggda före år 2000.

Jordfelsbrytare minskar dock risken för personskador och brand orsakade av elanläggningen.

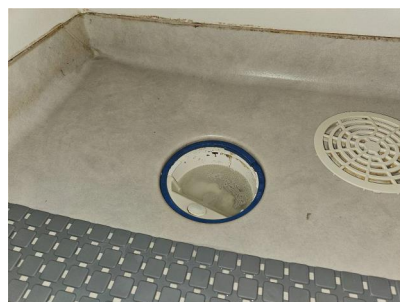
Golvbrunnen är inte utbytt i samband med renovering. Klämringen sitter något löst monterad.

Det finns en risk att det nya tätskiktet inte har anslutits korrekt till golvbrunnen, vilket kan medföra fuktskador i omkringliggande konstruktioner. Risken bedöms dock som liten eftersom underliggande konstruktion är betongplatta.

Det rekommenderas att klämringen byts och att golvbrunnen hålls under uppsikt för att säkerställa att tätskiktet förblir intakt.

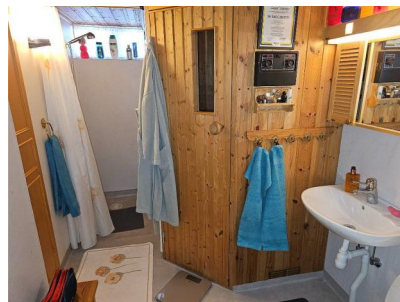
Fuktindikering i utrymmet visade inga förhöjda fuktvärden.

Utrymmet renoverades senast 2005 och närmar sig sin tekniska livslängd.

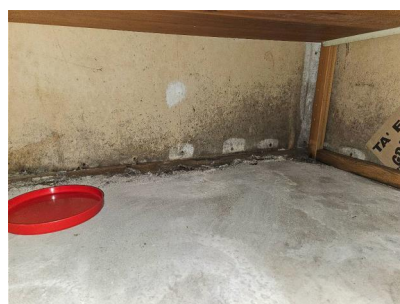
Väggen vid golvhörnet uppvisar fuktrelaterade skador.

Fuktfläckarna kan ha olika orsaker och kan vara tecken på tidigare eller pågående fuktskada i konstruktionen.

Se notering under "Källarplan/Allmänt" avseende utförd fuktmätning, där högre fuktvärden noterades.
