# Besiktningsprotokoll

Anticimex Överlåtelsebesiktning av småhus - nivå 1

| Fastighetsadress:<br>Södra Vägen 27 | |

| Besiktningsdatum:<br>2026-01-22 | Protokollnummer:<br>69507924 |

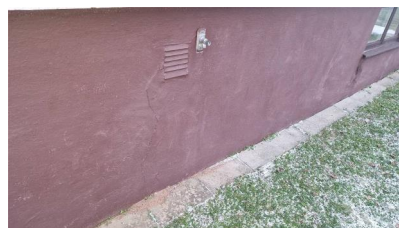
Sprickor finns i sockel enligt förväntan sett till husets ålder.

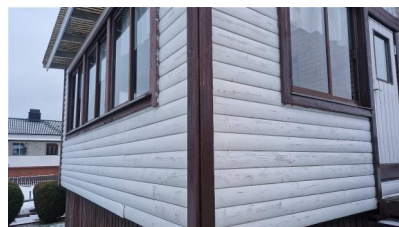
Trädetaljer på uterum är i behov av målning/underhåll.

Hängränna finns inte.

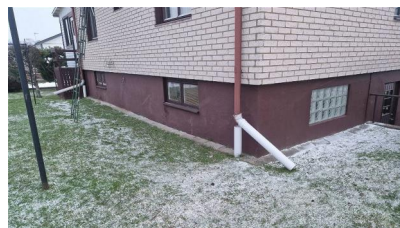
Stuprör på baksidan är inte kopplat på markledning.

Mindre mängd mossor noteras i hängränna på baksidan.

Vattnet leds bort en liten bit från grundmur. Jag rekommenderar att man som köpare monterar rören på markledning.

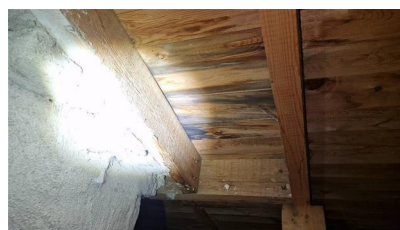
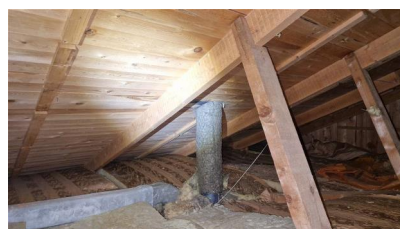
Vid skorstenen och genomföring för ventilation noteras missfärgningar/fuktrosor enligt förväntan.

Inga förhöjda fuktvärden kan uppmätas i fuktfläckar.

Jag rekommenderar att detta hålls under uppsikt. Konturerna kan med fördel ritas med tusch för att lättare följa förändringar över tid.

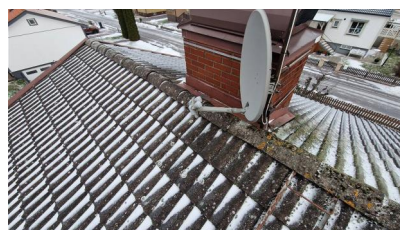
Takpannor, underlagspapp och plåtdetaljer har enligt vår bedömning en begränsad livslängd.

Eftersom husets taktäckning är äldre har det ett minskat motstånd mot vatteninträngning. Detta i sin tur kan leda till fuktskador på träläkt och vidare ner i underliggande konstruktioner.

Taket är besiktat från takstege.

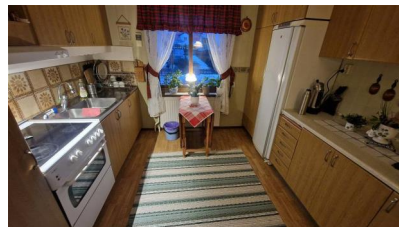
Fuktskydd saknas under vitvaror. I botten på diskbänkskåpet är det inte tätat runt avloppsrör och finns inget uppvik.

Utan fuktskydd är det svårt att upptäcka läckage. Vatten kan då tränga in i omkringliggande konstruktioner och orsaka fuktskador.

För att upptäcka eventuella läckage, installera ett fuktskydd.

Ett vattenlarm kan med fördel monteras i botten av diskbänkskåpet för att tidigt upptäcka eventuella läckage.

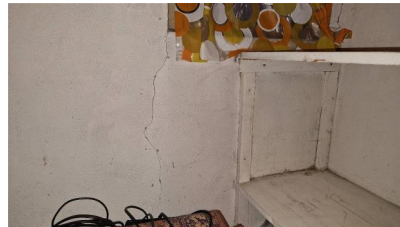
Spricka finns i yttervägg.

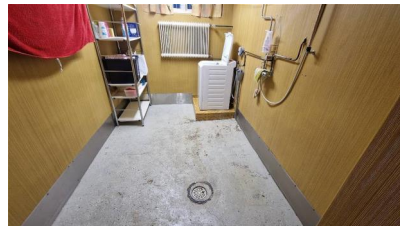
Källarväggar har täta ytskikt direkt på grundmur i form av vätrumstapet.

På insidan av källarväggarna finns täta ytskikt. På grund av naturlig fuktpåverkan från mark riskerar ytskiktet att släppa från underlaget. Ytskiktet riskerar dessutom att få mikrobiella skador (angrepp av mikroorganismer) som kan leda till att mikrobiell lukt sprids till boendemiljön.

Vattnet från avloppet till tvättmaskinen leds inte bort till brunnen utan rinner på golvet till golvbrunnen.

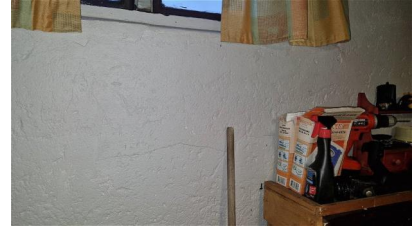
Spricka och putssläpp noteras på yttervägg.

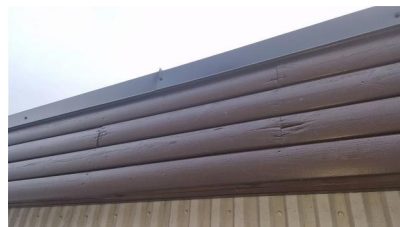
Mindre övermålade rötskador finns i taksarg runt garaget.

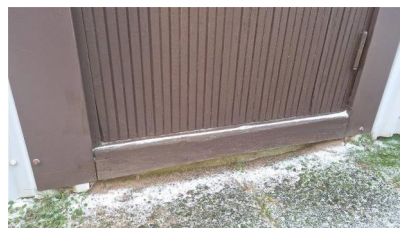
Tröskelbleck saknas under dörr.

Avsaknad av tröskelbleck medför att det finns risk för att vatten kan rinna in och orsaka fuktskador på tröskel och/eller i kringliggande vägg och bjälklag.

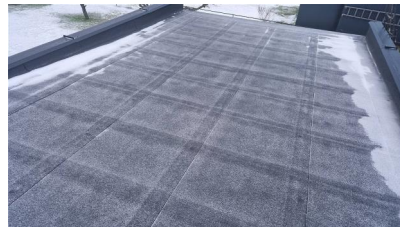
Inget att notera.
