**Fastighetsuppgifter**

Skråkistan 3

Hälsogatan 2

Byggnadsbeskrivning  
1½plans villa

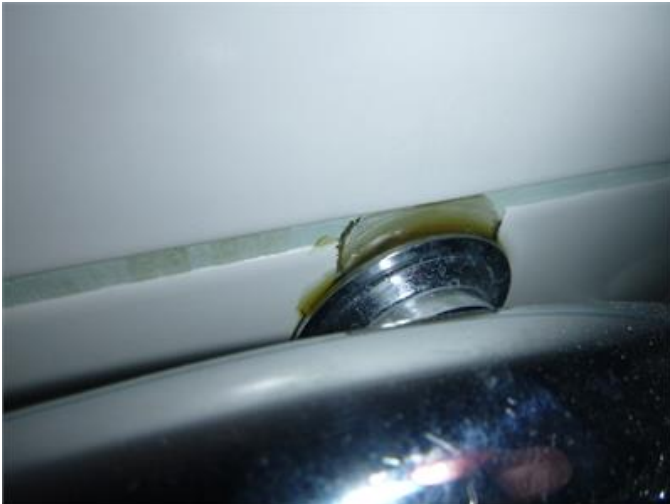
| Besiktningsresultat | | | | | |
|---|---|---|---|---|---|
| Dusch | | x | | | Ytliga sprickor i handfatet<br>Klinkers förekommer på träbjälklag, vilket medför risk för sprickbildning<br>Silikontätat kring duschblandare osäker täthet, risk för skador om tätningen släpper |

Silikontätning kring duschens blandare

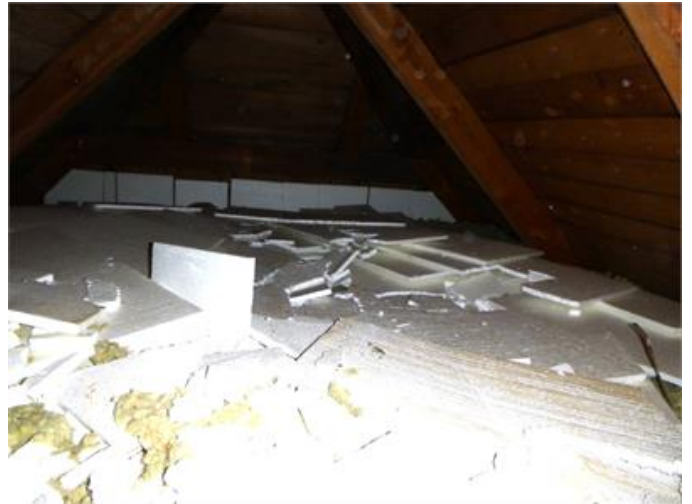
| Besiktningsresultat | | | | | |
|---|---|---|---|---|---|
| Nockvind | | x | | | Otät vindslucka<br>Äldre läckage/kondensspår fuktindikering ok<br>Luftspaltbildande skivor saknas utmed takfot<br>Delvis isolerat med cellplast<br>Se riskanalys B |

B Otätheter mot vindsbjälklaget kan leda till kondensskador vintertid. Att isolera vinden med cellplast är olämpligt ur brandsynpunkt och det är svårt att få en heltäckande jämn isolering.

Vindutrymme isolerat med cellplast

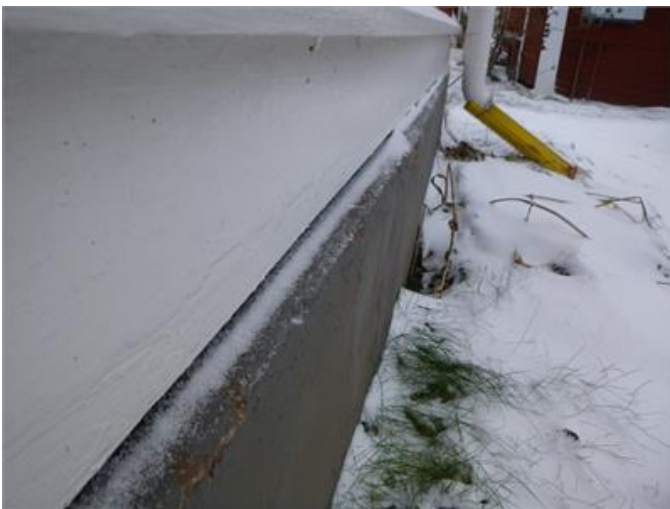
Avrinningsplåt/offerbräda saknas mellan fasad och sockel

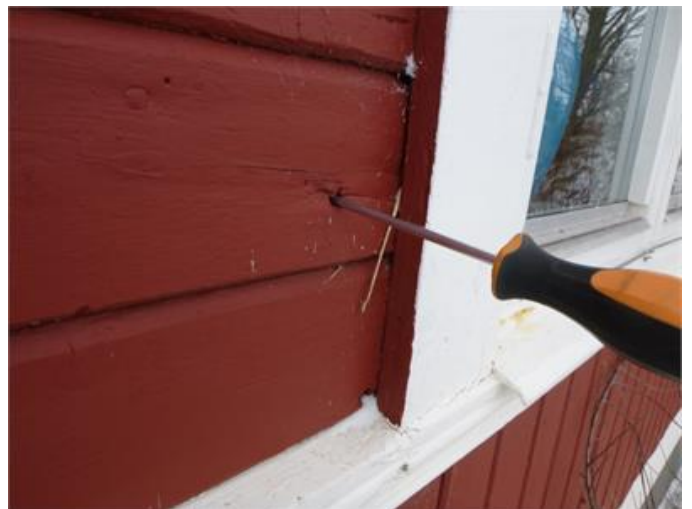
| Besiktningsresultat | | | | | |
|---|---|---|---|---|---|
| Fasad | | x | | | Övermålad rötskador förekommer i panelens ändträ och kring baksida<br>fönster bakomliggande skador kan ej uteslutas<br>Torrspäckor |

Rötskador i fasad

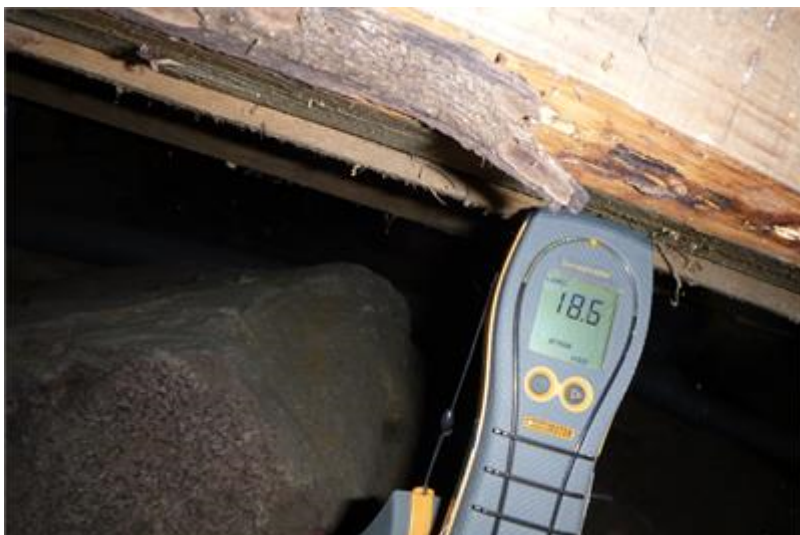
Det förekommer organiskt byggspill på markytan samt rikligt med skräp/glas/porslin

En viss jordluft förnimmas från markytan

Spår av träskadeinsekter förekommer

Utrymmet är ej besiktat i sin helhet pga låg kryphöjd

Vid stickprovskontroll i bärlinor och bottenstockar uppmättes en fuktkvot på 18-19%.

Det kritiska gränsvärdet för mikrobiell tillväxt brukar anges till ca 15-17% fuktkvot (FK).

Notera att stickprovsmässig undersökning är utförd samt att mätvärden normalt sett kan variera över årstiderna. För att säkert fastställa konstruktionens kondition och fuktstatus måste en mer omfattande undersökning utföras.
