Husby-Lundby 3:26

Älunda Almhagen 1

| Uppdragsnummer | A35411 |
| Besiktningsdatum | 2026-01-27 |

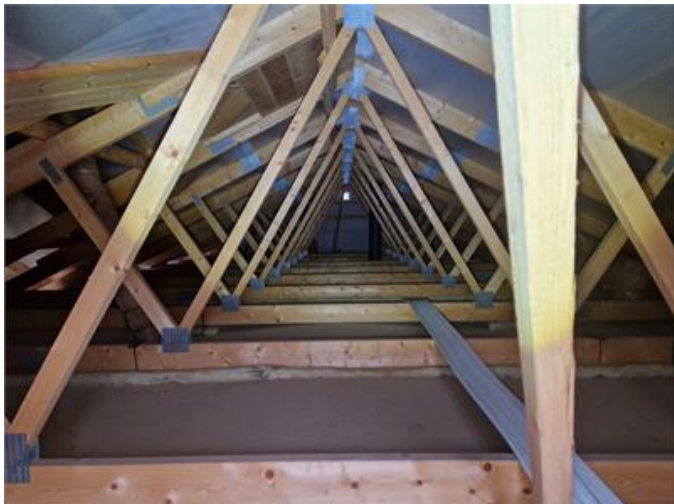
Vind:

| Besiktningsresultat | | | | | |
|---|---|---|---|---|---|
| Vind | | x | | | Insektsnät saknas i takfot.<br>(Se även bild från vind på sid 5) |

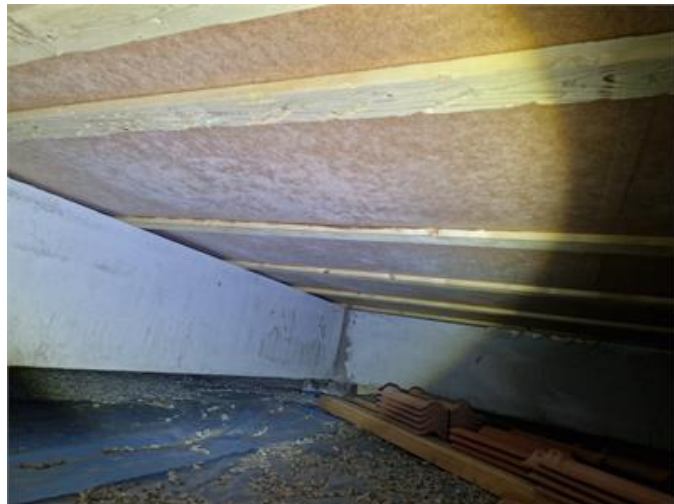
| Besiktningresultat | | | | | |
|---|---|---|---|---|---|
| Krypgrund | | | X | | Grundens utformning betecknas som en riskkonstruktion. Se vidare nedan under rubriken Kommentarer och Riskanalys samt Bilaga 1. |

Krypgrund:  
Mikrobiell påväxt förekommer på blindbottenskivor.

FK i aktuell grund uppmättes till 12%, dock noterades mikrobiell påväxt på blindbottensskivor.

Grunden bör kontrolleras regelbundet för att se om förändringar sker och om åtgärder behöver vidtas. Se även bild sid 5.

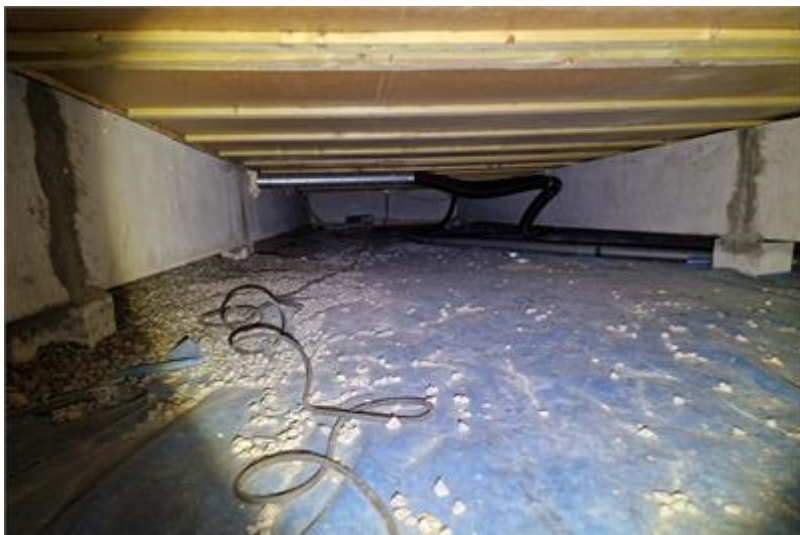
Det kritiska gränsvärdet för mikrobiell tillväxt brukar anges till ca 15-17% fuktkvot (FK).
