# Besiktningsprotokoll

Kompletterande besiktning  
Anticimex Försäkringsbesiktning i samarbete med Fastighetsbyrån

| Fastighetsadress:<br>Mossvägen 5 | |

| Besiktningsdatum:<br>2026-01-20 | Protokollnummer:<br>69504055 |

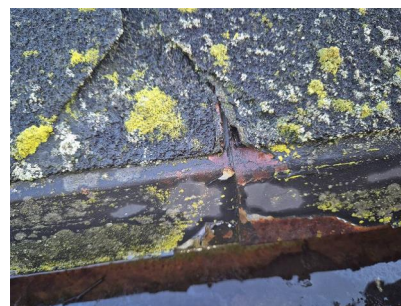
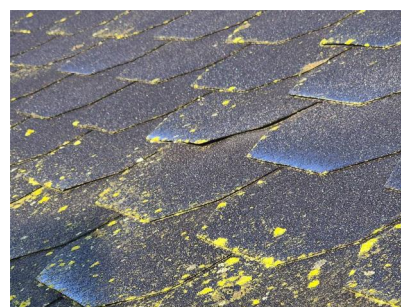
##### Utvändigt / Garagetak

Takpappen är äldre.  
Rostangrepp och färgsläpp noteras på/från takfotsplåtar.  
Sprickor noteras bitvis vid överlapp samt ner mot takfotsplåten.  
Takdelen mot öster var täckt med frost vid besiktningen och var inte möjlig att besiktiga.

Tätskiktet på ett platt/låglutande tak har enligt vår bedömning en begränsad livslängd. Eftersom takpappen är äldre har det ett minskat motstånd mot vattengenomträngning. Detta i sin tur kan leda till att takkonstruktionen drabbas av fuktskador.

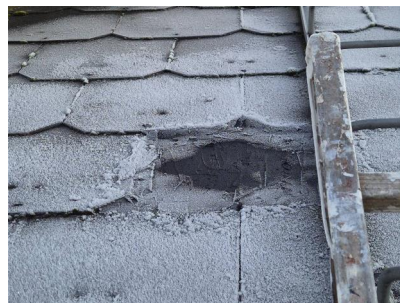
### Utvändigt / Tak

Yttertaket är äldre.

Lagning noteras på taket intill takstegen.

Rostangrepp noteras på plåt mellan taket och takkupan mot sydost.

Taket mot nordväst var täckt av frost vid besiktningen och har inte besiktigats.

Takpannor, plåtdetaljer och underlagspapp har enligt vår bedömning en begränsad livslängd. Eftersom husets taktäckning är äldre har det ett minskat motstånd mot vatteninträngning. Detta i sin tur kan leda till fuktskador på träläkt och vidare ner i underliggande konstruktioner.
