# Besiktningsprotokoll

Anticimex Försäkringsbesiktning i samarbete med Fastighetsbyrån

| Fastighetsbeteckning:<br>Kompassen 10 | |
| Fastighetsadress:<br>Sjögatan 17a | |

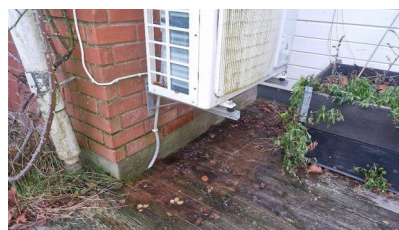
Kondensvatten från luftvärmepumpens utedel leds i dagsläget inte bort från husgrunden.

Detta innebär en ökad risk för att vatten belastar närliggande mark och anslutande konstruktioner, vilket kan medföra fuktrelaterade skador över tid. Notera att besiktning av byggnadens värmesystem eller värmepump inte har ingått i uppdraget.

Som en tillfällig åtgärd kan en uppsamlingsbalja placeras under utedelen. Detta förutsätter att baljan kontrolleras och töms regelbundet. En mer långsiktig lösning är att leda bort kondensvattnet från husgrunden.

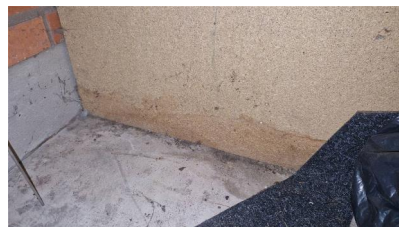
Spånskivor på väggar har fuktfläckar i nedkant till höger mot gavel.

Ingen avvikande fuktindikation vid besiktningen.

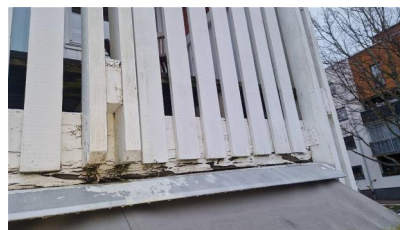
Balkong är i behov av renovering/underhåll. Bjälke har rötskador i nedkant. Jag rekommenderar att skadat material byts ut.

Vid osäkerhet kontaktas snickare.

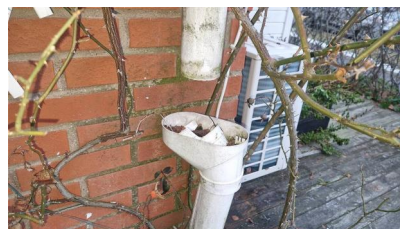
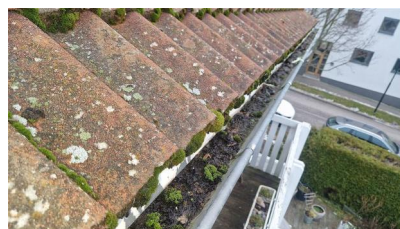
Stuprör bristfälligt monterat mot baksidan, glipa mellan sil och stuprör vilket medför att vatten kommer stänka över..

Hängrännor mot baksidan rekommenderas att rensas från mossor.

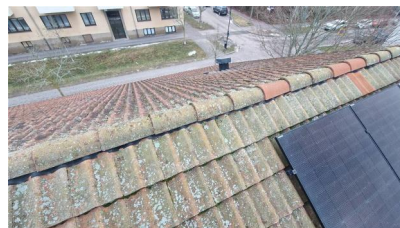
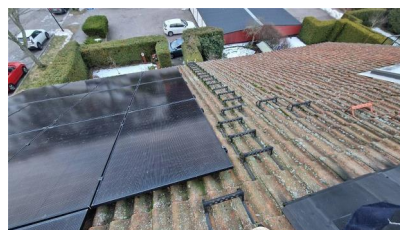
Takpannor med underlagstak av behandlade masonitskivor.

Med denna konstruktion är det extra viktigt att takpannorna är hela. Eftersom underlagstaket inte har en papp kan regn och snö som tränger in genom otätheter leda till fuktskador i underliggande konstruktion.

- Takpannor och plåtdetaljer har uppnått sin tekniska livslängd på ca 40 år.
- Mossa finns på takpannor.

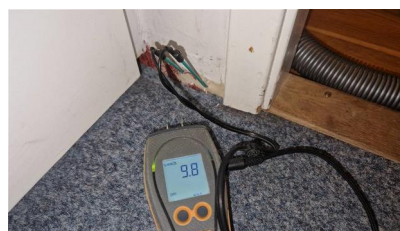
Betongplatta på mark med flytande golv finns.

Flytande golvkonstruktion och eventuella väggsyllar riskerar att drabbas av fuktskador på grund av naturlig fuktpåverkan om fuktskyddet är bristfälligt utfört alternativt saknas. Fuktvandring kan ske från marken genom betongen till organiskt material genom så kallad kapillarsugning och diffusion, vilket kan leda till skador med lukt av mikrobiell karaktär. Om golvkonstruktion och syllar är tryckimpregnerade kan även en kemisk lukt förekomma.

Vid fuktkontroll av innerväggsregel från hallen bakom golvlist uppmättes en fuktkvot på 10%.

Risk för mikrobiell påväxt föreligger om fuktkvoten överstiger 17%.

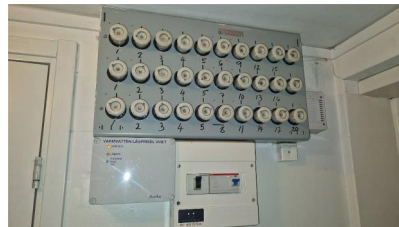
Jordfelsbrytare finns installerad vid elcentralen.

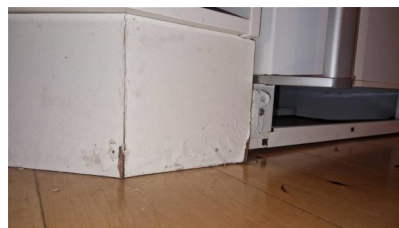
Fuktskydd saknas i diskbänksskåp och under kyl/frys.

Utan fuktskydd är det svårt att upptäcka läckage från rörledningar. Vatten kan då tränga in i omkringliggande konstruktioner och orsaka fuktskador.

- Avstängning till diskmaskinens vatten finns ej ovan bänk. Vattnet stängs av i diskbänksskåpet.
- Svullnad finns i sockel intill kylskåp. Detta är vanligt förekommande och beror oftast på att kondensvatten någon gång runnit ut vid dörren.

För att upptäcka eventuella läckage, installera ett fuktskydd.

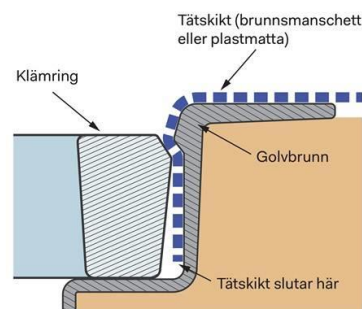
Tätskikt är felmonterat i golvbrunnen, manschetten sticker ut under klämringen och en glipa finns mellan klämring och brunnens säte. Detta innebär en något ökad risk att klämringen med tiden kan släppa. Monteringsanvisningen har inte följts.

När tätskikt är felmonterat i golvbrunnen innebär det risk för fuktskador. Vatten kan tränga ner i omkringliggande konstruktioner med fuktrelaterade skador som följd.

Bilden visar en korrekt ansluten manschett och klämring.

I duschrummet på plan 2 finns en notering avseende felmontering av klämringsbrunnsmanschett. När klämringen inte ligger i sitt avsedda läge föreligger en något ökad risk för att den med tiden kan släppa. Det rekommenderas därför att golvbrunnen hålls ren och att klämringens infästning kontrolleras regelbundet. Om man vill undersöka möjligheten att lossa klämringen och montera den korrekt rekommenderas kontakt med behörig våtrumsinstallatör för kontroll och eventuell åtgärd.

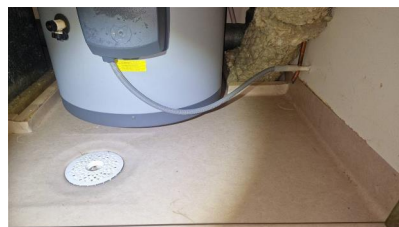
Rör med kondensvatten från varmvattenberedare leds inte till brunnen utan rinner ut i hörnet en bit ifrån. Detta rör kan med fördel förlängas så vatten leds till brunnen.
